Betreft	: Beoordeling bomen Antes
Opdrachtgever	: Antes groep
Contactpersoon	: De heer H. Beckers
Rapport/projectnummer	: P161026/INV/MJH
Datum afgifte	: 14 oktober 2016
Datum opname	: September 2016
Opgenomen door	: M.J. Hoogendoorn
Kantoor	: Hoogendoorn Boomadvies B.V.
Postadres	: Postbus 131 2860 AC Bergambacht
Telefoonnummer	: 088-850 4000
Email	: <a href="mailto:info@hoogendoornboomadvies.nl">info@hoogendoornboomadvies.nl</a>

In opdracht van de heer H. Beckers van de Antes groep heeft Hoogendoorn Boomadvies B.V. een inventarisatie en controle uitgevoerd van de (potentieel) waardevolle bomen en bomen die behoren tot de hoofdgroenstructuur. Deze beoordeling van 258 bomen is uitgevoerd op het terrein van de Antes groep aan de Albrandswaardedijk 74 te Poortugaal.

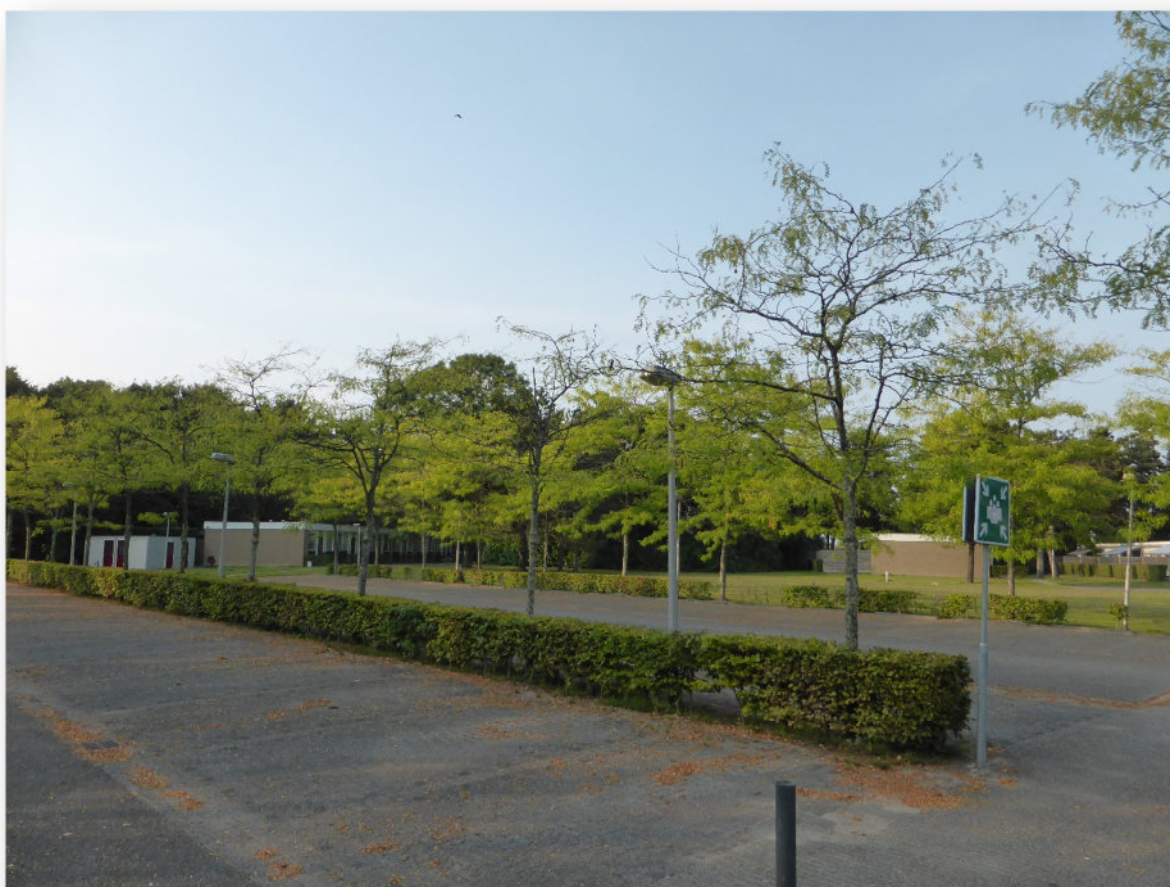
Afbeelding 1. De Valse Christusdoorns op parkeerterrein met een sterk verminderde conditie

Tijdens de inventarisatie zijn er op het parkeerterrein veertien Valse Christusdoorns (boomnummer 51 t/m 63) met een sterk verminderde conditie aangetroffen. Deze bomen staan midden in de verharding, in een groeiplaats die waarschijnlijk uit schoon zand bestaat. Door het ontbreken van voldoende voedingsstoffen ontstaat een sterk verminderde conditie. Uiteindelijk zal de groeikracht verder afnemen met afsterving van de bomen tot gevolg. Zonder ingreep in de plantplaats zijn de bomen niet duurzaam te handhaven.

Het advies is om deze bomen te vervangen voor nieuwe exemplaren alvorens de groeiplaats opnieuw en deugdelijk in te richten zodat deze wel geschikt is voor bomen.

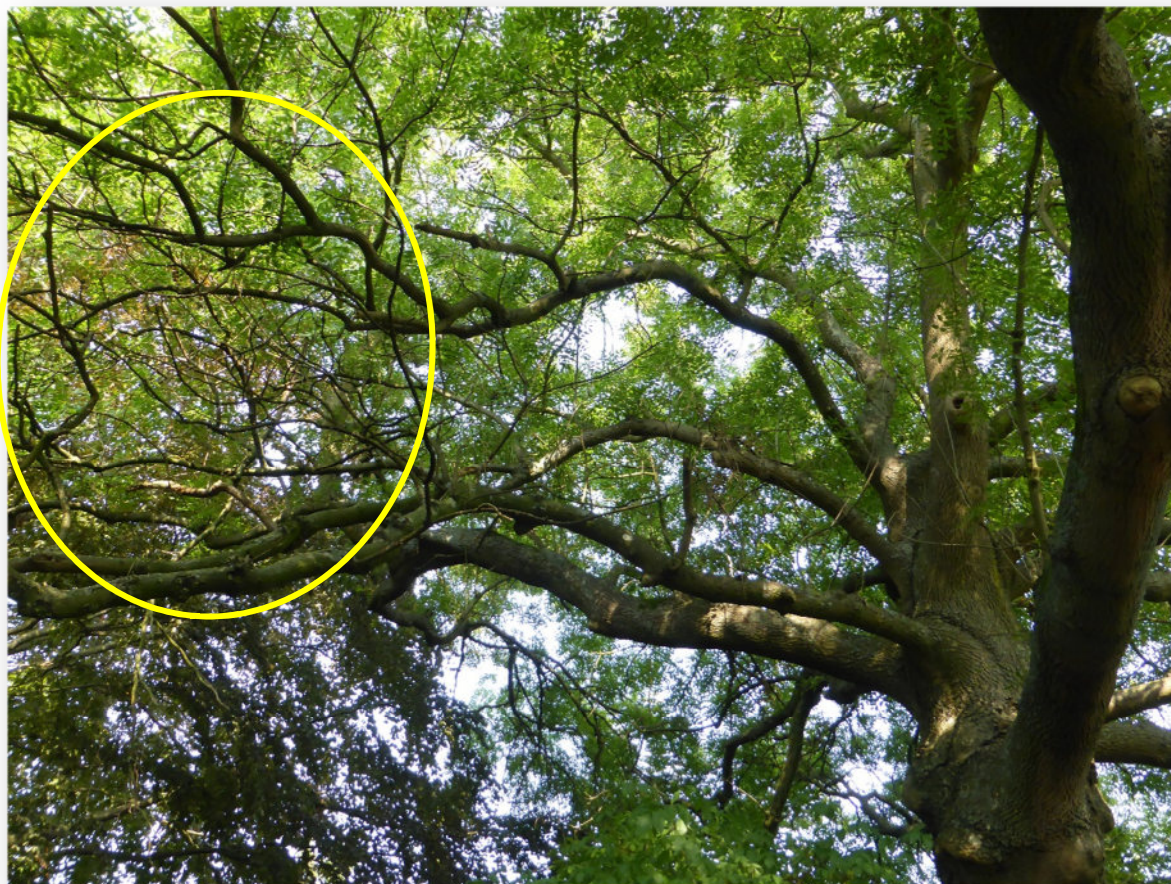
Afbeelding 2. De es met essentaksterfte

Bij een es (boomnummer 251) is essentaksterfte aangetroffen. Essentaksterfte is te herkennen door zichtbare symptomen bij de bladeren, twijgen, takken en stammen van essen. De bladeren vertonen een bruinverkleuring van de bladsteel, gevolgd door afsterving en bruinverkleuring van (delen van) het blad. Op dunne twijgen ontstaan in het begin donkere verkleuringen in de bast. De schimmel tast zowel blad als bast, maar geen hout aan. Wanneer de bast afsterft wordt de sapstroom geblokkeerd. Twijgen of takken verdrogen hierdoor volledig. De aantasting van het blad en bast hoeven niet gelijktijdig op te treden. Zo kan het ene jaar het blad worden aangetast en het jaar daarna de bast.

Bij oudere aantastingen is de bast ingezonken en lichter gekleurd. Op dikkere takken en stammen ontstaan bastverkleuringen vaak rond de aanzet van de zijtak. Deze verkleuringen zijn vaak langgerekt en kunnen uiteindelijk de tak of stam helemaal omvatten, waarna het bovenliggende deel van de boom afsterft. Jonge bomen lijken vatbaarder voor een aantasting, maar ook in oudere bomen kan takafsterving worden aangetroffen. Bij ernstige aantasting kan dit leiden tot het geheel afsterven van de boom.

Er is nog geen effectieve praktisch uit te voeren bestrijdingsmethode voor de schimmel welke de essentaksterfte veroorzaakt.

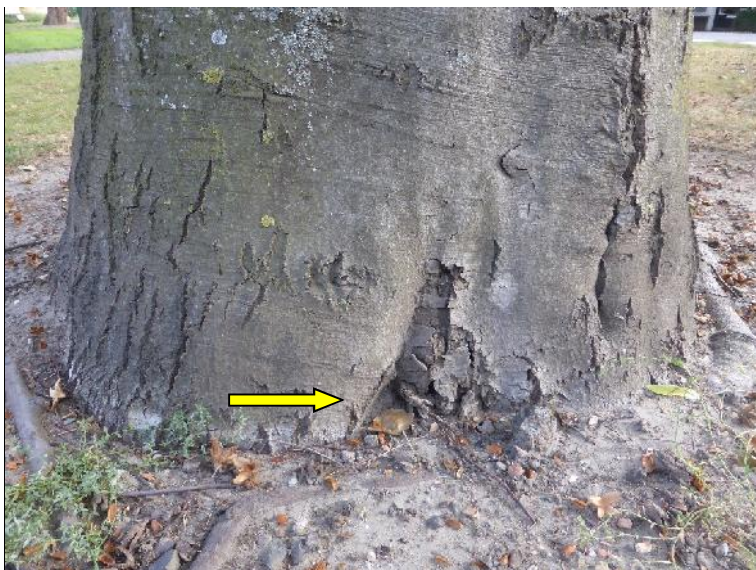
<p>Afbeelding 2.2</p>

Bevindingen	Beeldmateriaal
<p>Stamvoet: Holte/inrotting</p> <p>Stam: Scheefstand</p>

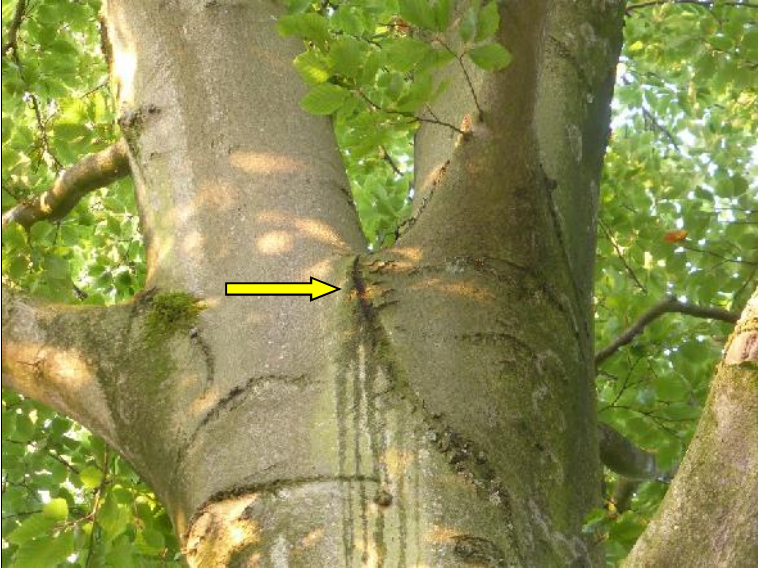
<p>A close-up photograph of a tree trunk. The bark is light-colored and shows several vertical cracks. A yellow arrow points to a small, dark hole in the bark, which is likely an entrance for honey fungus. The background shows green leaves and other tree branches.</p> <p>Afbeelding 2.3</p>

Bevindingen	Beeldmateriaal
<p>Kroon: Plakoksel twijfelachtig</p> <p>Maatregel: Nader onderzoek</p> <p>Opmerking: Intrede honingzwam. Verzwakte takaanhechting.</p>

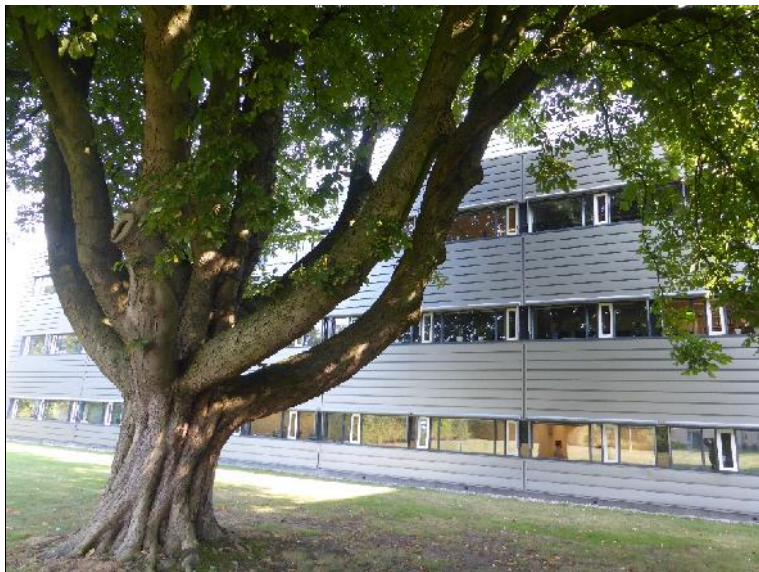
<p>Afbeelding 36.2</p>

Bevindingen	Beeldmateriaal
<p>Stamvoet: Goed</p> <p>Stam: Goed</p> <p>Kroon: Elleboogtakken Mechanische belasting Dood hout Gebroken anker</p>

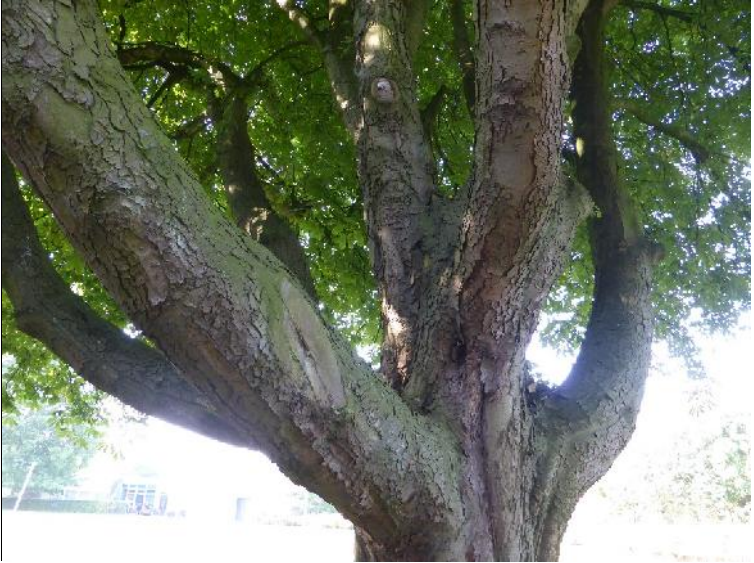
<p>Afbeelding 36.3</p>

Bevindingen	Beeldmateriaal
<p>Maatregel: Kroon uitlichten oostzijde</p> <p>Opmerking: Beginnende aantasting bloedingsziekte. Gebroken kroonanker. Snoei oostzijde 10%.</p>

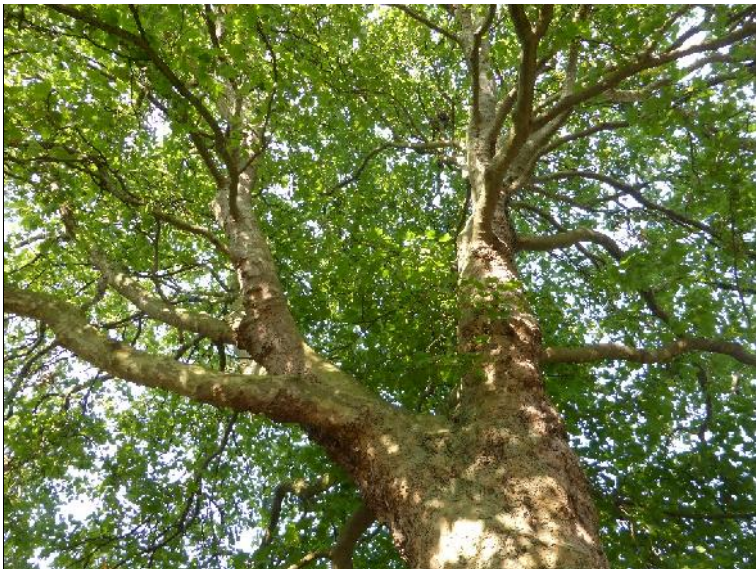
<p>Afbeelding 78.2</p>

Bevindingen	Beeldmateriaal
<p>Stamvoet: Goed</p> <p>Stam: Goed</p> <p>Kroon: Dood hout Losse takken</p>

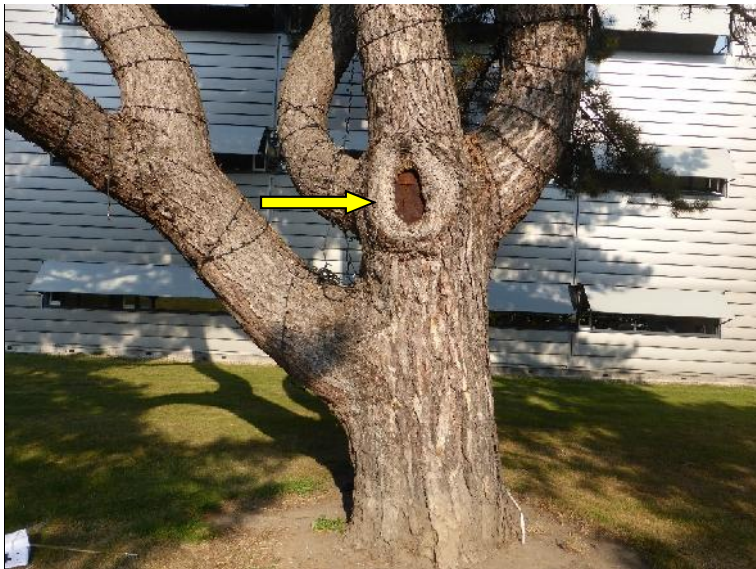
<p>Afbeelding 79.2</p>

Bevindingen	Beeldmateriaal
<p>Stamvoet: Goed</p> <p>Stam: Scheefstand Snoeiwond</p> <p>Kroon: Dood hout Meervoudige toppen</p>

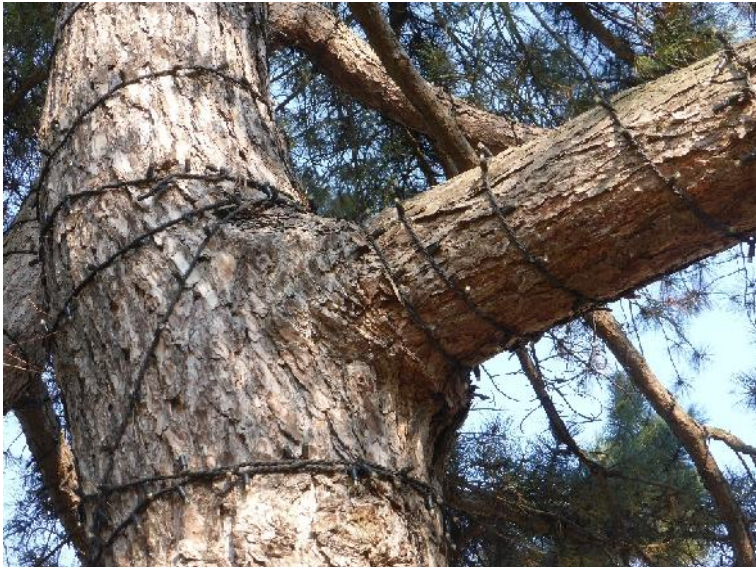
<p data-bbox="627 898 799 925">Afbeelding 79.3</p>

Bevindingen	Beeldmateriaal
<p data-bbox="215 327 400 405">Maatregel: Doodhoutsnoei Zie opmerkingen</p> <p data-bbox="215 432 544 510">Opmerking: Verlichting verwijderen of vervangen. Insnoering begint.</p>

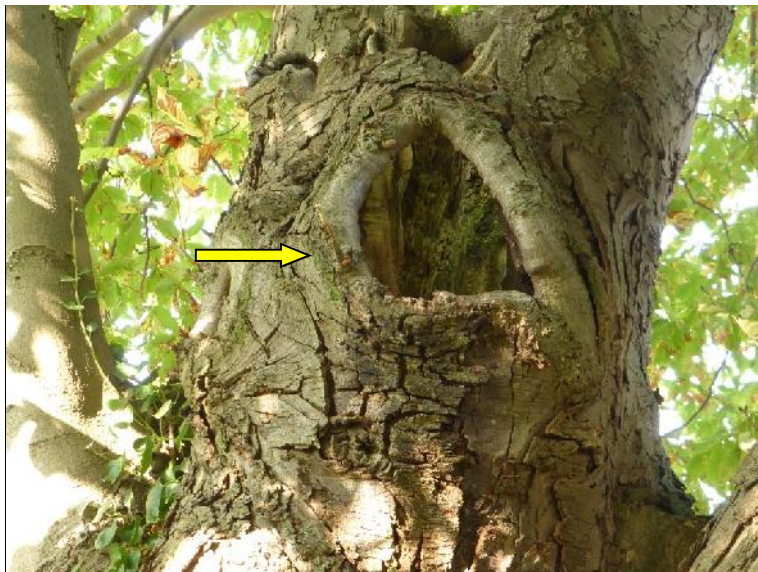
<p>Afbeelding 147.2</p>

Bevindingen	Beeldmateriaal
<p>Stamvoet: Holle klank Afgestorven baan</p> <p>Stam: Goed</p> <p>Kroon: Kwijnend</p> <p>Maatregel: Nader onderzoek</p> <p>Opmerking: Kroonsterfte oorzaak onderzoeken.</p>

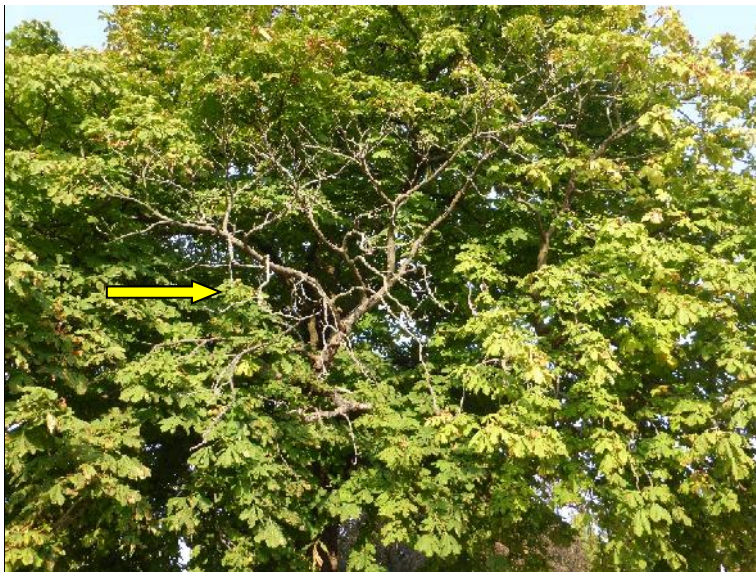
<p>Afbeelding 148.2</p>

Bevindingen	Beeldmateriaal
<p>Stamvoet: Matig</p> <p>Stam: Goed</p> <p>Kroon: Kwijnend</p> <p>Maatregel: Nader onderzoek</p> <p>Opmerking: Kroonsterfte oorzaak onderzoeken.</p>

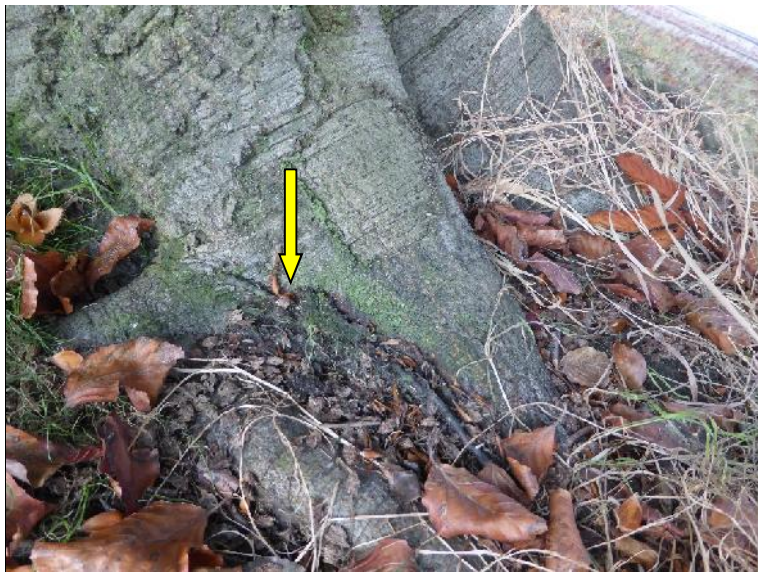
<p>Afbeelding 149.2</p>

Bevindingen	Beeldmateriaal
<p>Stamvoet: Honingzwam</p> <p>Stam: Goed</p> <p>Kroon: Kwijnend</p> <p>Maatregel: Nader onderzoek</p> <p>Opmerking: Teruglopende groeikracht van deze beuk. Gerelateerd aan honingzwam?</p>

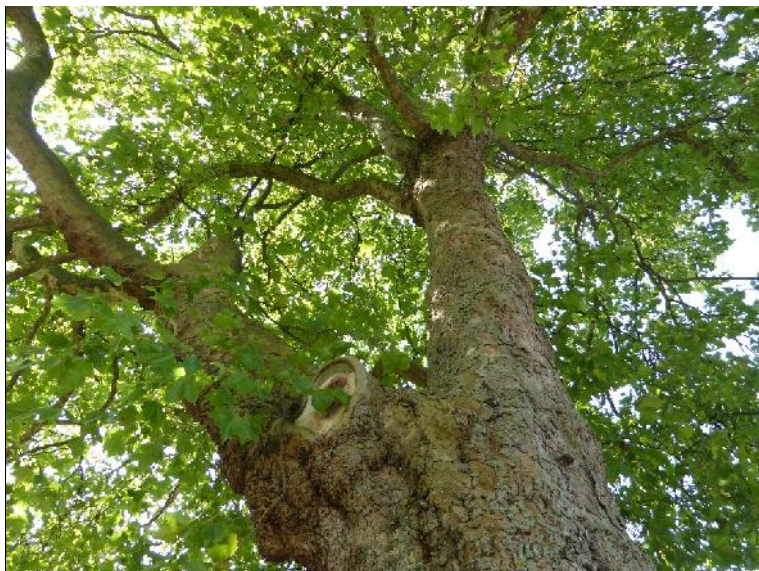
<p>Afbeelding 185.2</p>

Bevindingen	Beeldmateriaal
<p>Stamvoet: Vlier</p> <p>Stam: Goed</p> <p>Kroon: Dood hout</p> <p>Maatregel: Onderhoudssnoei</p> <p>Opmerking: Verminderde groeikracht.</p>

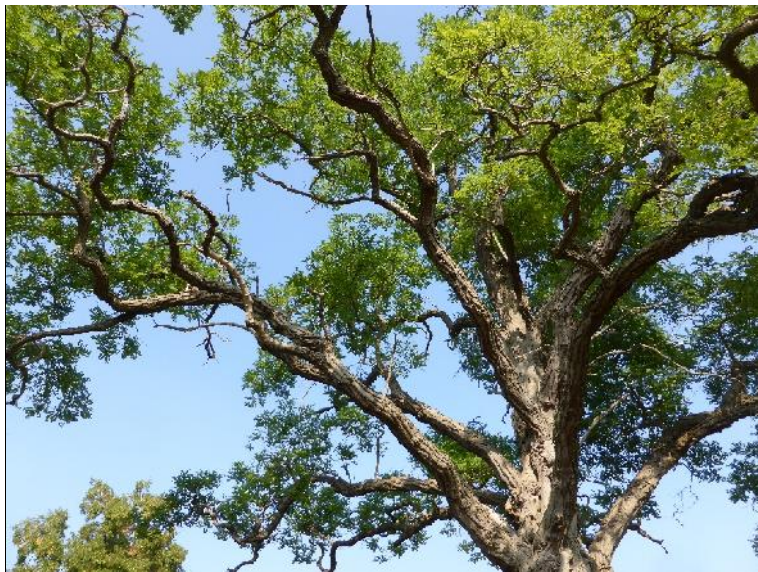
<p>Afbeelding 244.2</p>

Bevindingen	Beeldmateriaal
<p>Kroon: Kroonsterfte</p>

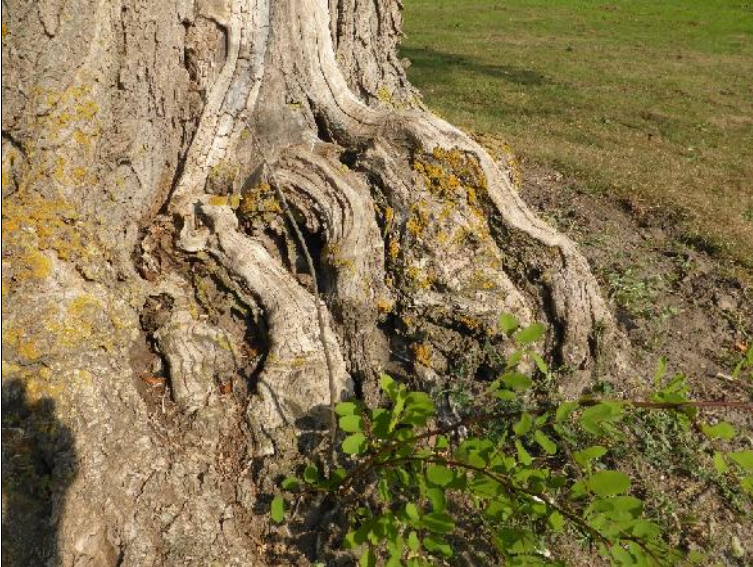
<p>Afbeelding 244.3</p>

Bevindingen	Beeldmateriaal
<p>Stamvoet: Holte/inrotting Aantasting</p> <p>Stam: Holte/inrotting Zwavelzwam</p> <p>Kroon: Kroonsterfte</p> <p>Maatregel: Nader onderzoek Kandelaberen</p> <p>Opmerking: N.v.t.</p>

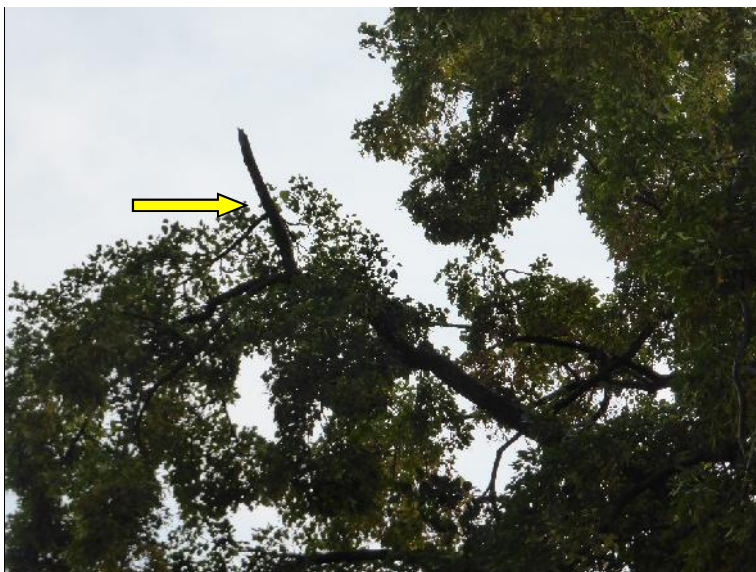
<p>Afbeelding 245.2</p>

Bevindingen	Beeldmateriaal
<p>Stamvoet: Goed</p> <p>Stam: Goed</p> <p>Kroon: Uitgebroken tak(ken)</p> <p>Maatregel: Onderhoudssnoei</p> <p>Opmerking: Dendrologisch waardevol. Ontstane takbreuk in bovenkroon.</p>

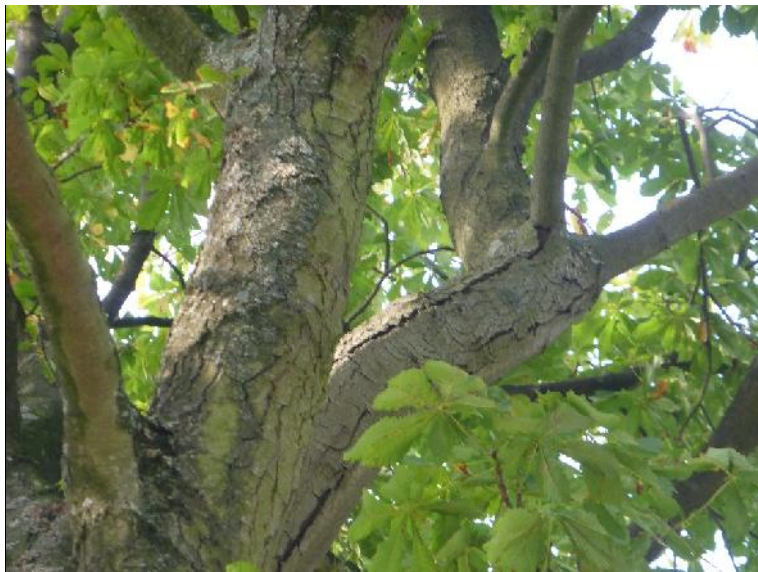
<p>Afbeelding 246.2</p>

Bevindingen	Beeldmateriaal
<p>Stamvoet: Goed</p> <p>Stam: Goed</p> <p>Kroon: Aanvang bloedingsziekte</p> <p>Maatregel: Geen actie</p> <p>Opmerking: Aanvang bloedingsziekte. Frequente inspectie.</p>

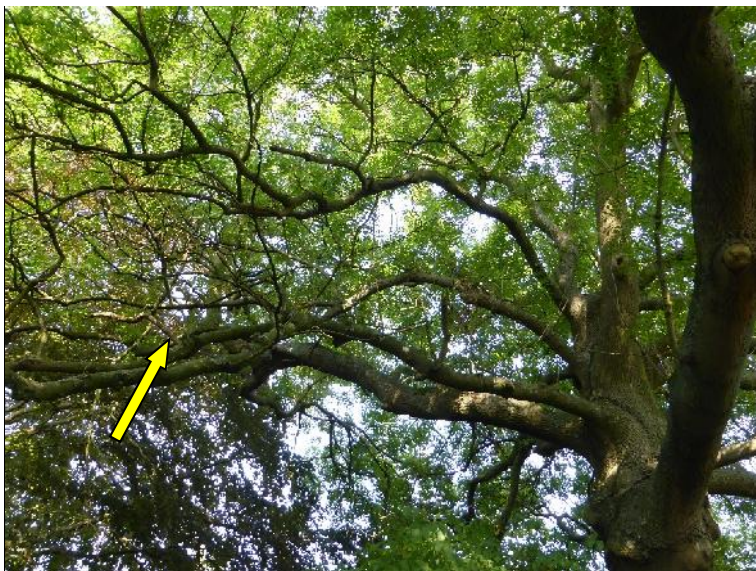
<p>Afbeelding 251.2</p>

Bevindingen	Beeldmateriaal
<p>Stamvoet: Goed</p> <p>Stam: Goed</p> <p>Kroon: Dood hout</p> <p>Maatregel: Doodhoutsnoei</p> <p>Opmerking: Essentaksterfte.</p>
