Betreft : Voorinventarisatie Antes Poortugaal  
Opdrachtgever : Parnassia Groep  
Contactpersoon : E. Ewalt  
Rapport/projectnummer : P211666/INV/MJH  
Datum afgifte : 18 februari 2022

Datum opname : Januari-februari 2022  
Opgenomen door : Hoogendoorn Boomadvies B.V.

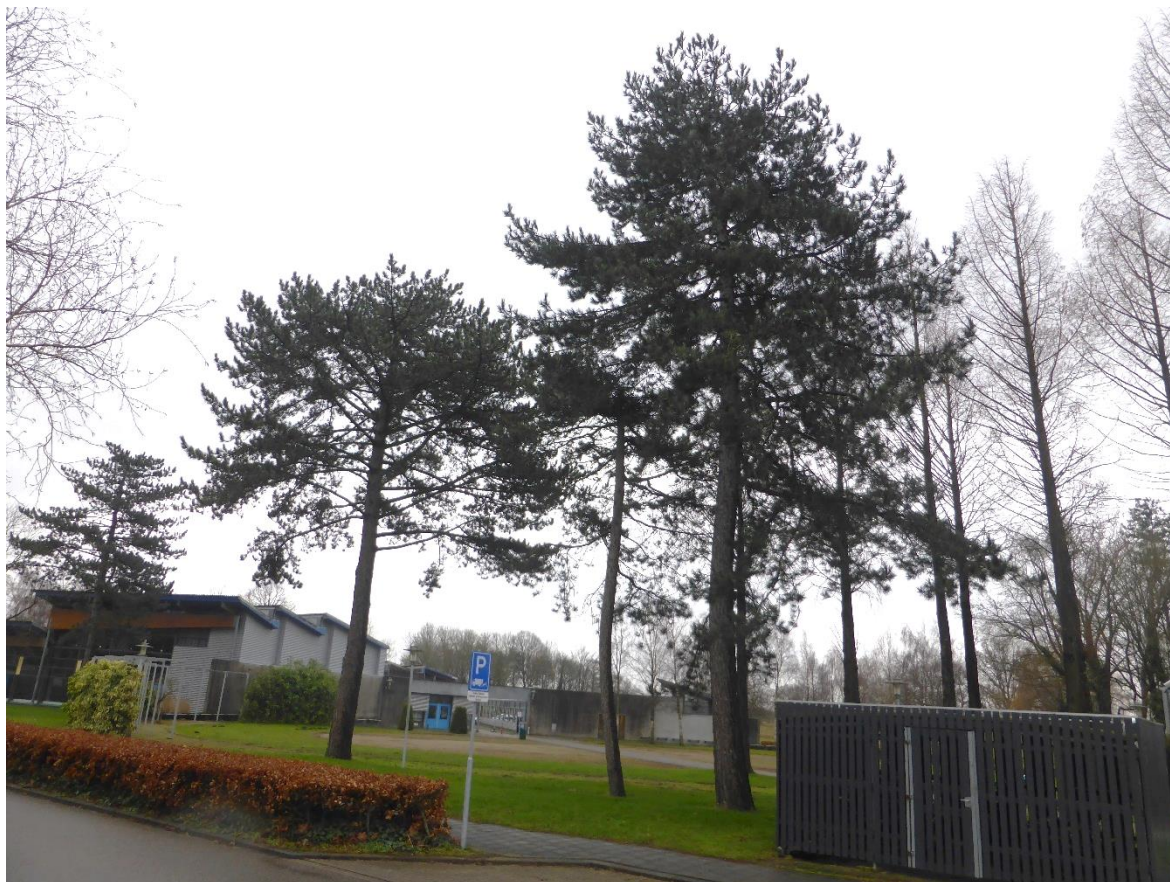
Afbeelding 2. Waardevolle zwarte dennen 873, 874 en 875

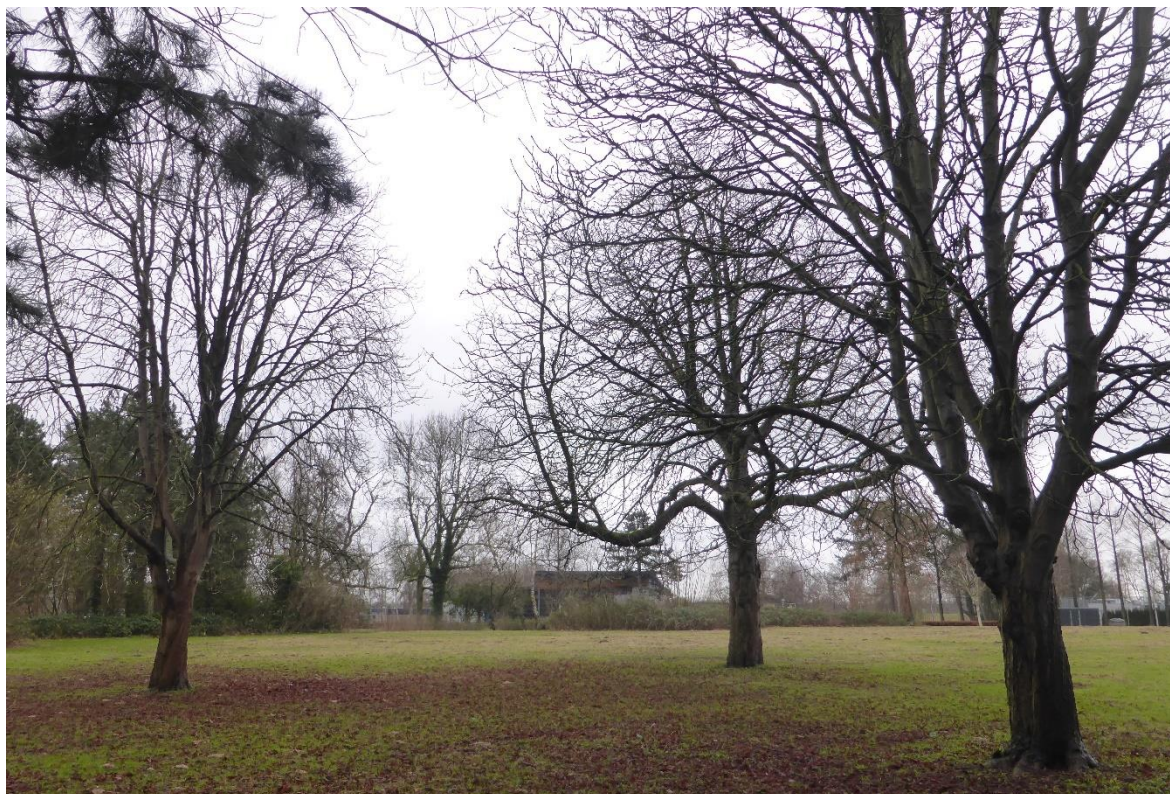
Afbeelding 3. Waardevolle paardenkastanjes 938, 939 en 940

940	Aesculus hippocastanum	paardenkastanje	59	1950	2	18	14	Gazon	Normaal	Goed	Goed	slecht	Goed	Goed	Dood hout Schuurtak	Doodhoutsnoei	Waardevol	Positief	
		941	Betula pendula	gewone berk	49	1990	3	20	8	Gazon	Verminderd	Redelijk	Redelijk	slecht	Goed	Scheefstand	Goed	Geen actie		Positief	
		942	Betula pendula	gewone berk	14	2000	3	10	3	Gazon	Verminderd	Matig	Matig	slecht	Redelijk	Scheefstand	Onderstandig	Geen actie		Terughoudend	
		943	Betula pendula	gewone berk	35	1990	3	20	6	Gazon	Normaal	Redelijk	Redelijk	slecht	Redelijk	Scheefstand	Redelijk	Geen actie		Positief	
		944	Betula pendula	gewone berk	45	1990	3	20	6	Beplanting	Normaal	Redelijk	Redelijk	slecht	Redelijk	Redelijk	Redelijk	Geen actie		Positief	
		945	Betula pendula	gewone berk	30	1990	3	22	8	Gazon	Normaal	Redelijk	Redelijk	slecht	Redelijk	Redelijk	Redelijk	Geen actie		Positief	
		946	Betula pendula	gewone berk	36	1990	3	22	8	Gazon	Normaal	Redelijk	Matig	slecht	Holte/inrotting	Redelijk	Redelijk	Geen actie		Terughoudend

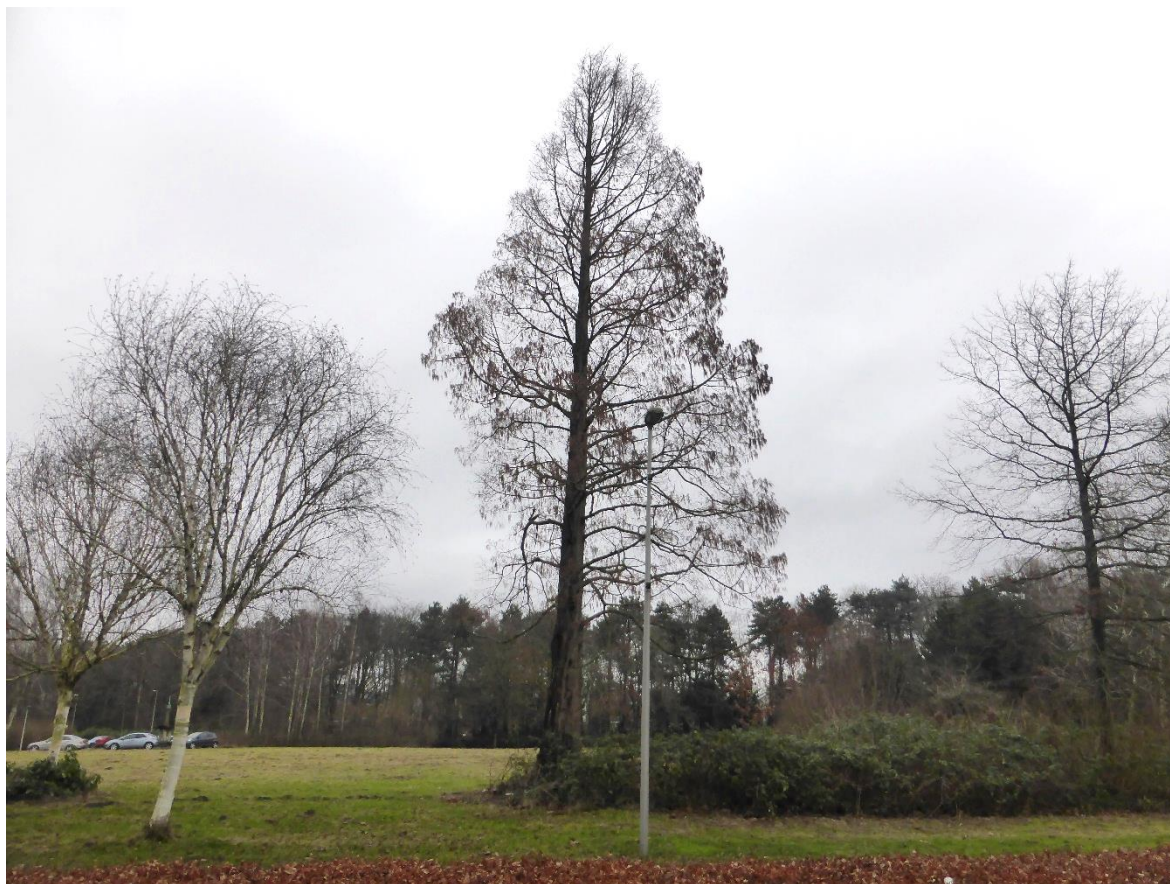
Afbeelding 4. Waardevolle watercipres 967

967	Metasequoia glyptostroboides	watercipres	85	1960	3	25	15	Beplanting	Normaal	Goed	Goed	slecht	Goed	Goed	Goed	Geen actie	Waardevol	Positief	
		968	Betula ermanii	berk	22	2000	3	7	3	Gazon	Normaal	Goed	Redelijk	Matig	Goed	Goed	Goed	Geen actie		Positief	
		969	Betula ermanii	berk	21	2000	3	7	3	Gazon	Normaal	Goed	Redelijk	Matig	Onderbeplanting	Goed	Goed	Geen actie		Positief	
		970	Betula ermanii	berk	18	2000	3	7	3	Gazon	Normaal	Goed	Redelijk	Matig	Goed	Goed	Goed	Geen actie		Positief	
		971	Liquidambar styraciflua	amberboom	24	1990	2	10	4	Gazon	Normaal	Goed	Redelijk	slecht	Goed	Goed	Goed	Geen actie		Positief	
		972	Malus	appel	20	1990	2	6	3	Gazon	Normaal	Goed	Redelijk	slecht	Goed	Scheefstand	Goed	Geen actie		Positief	
		973	Malus	appel	20	1990	2	6	3	Gazon	Normaal	Goed	Redelijk	slecht	Goed	Scheefstand	Goed	Geen actie		Positief	
		974	Malus	appel	20	1990	2	6	3	Gazon	Normaal	Goed	Redelijk	slecht	Goed	Scheefstand	Goed	Geen actie		Positief

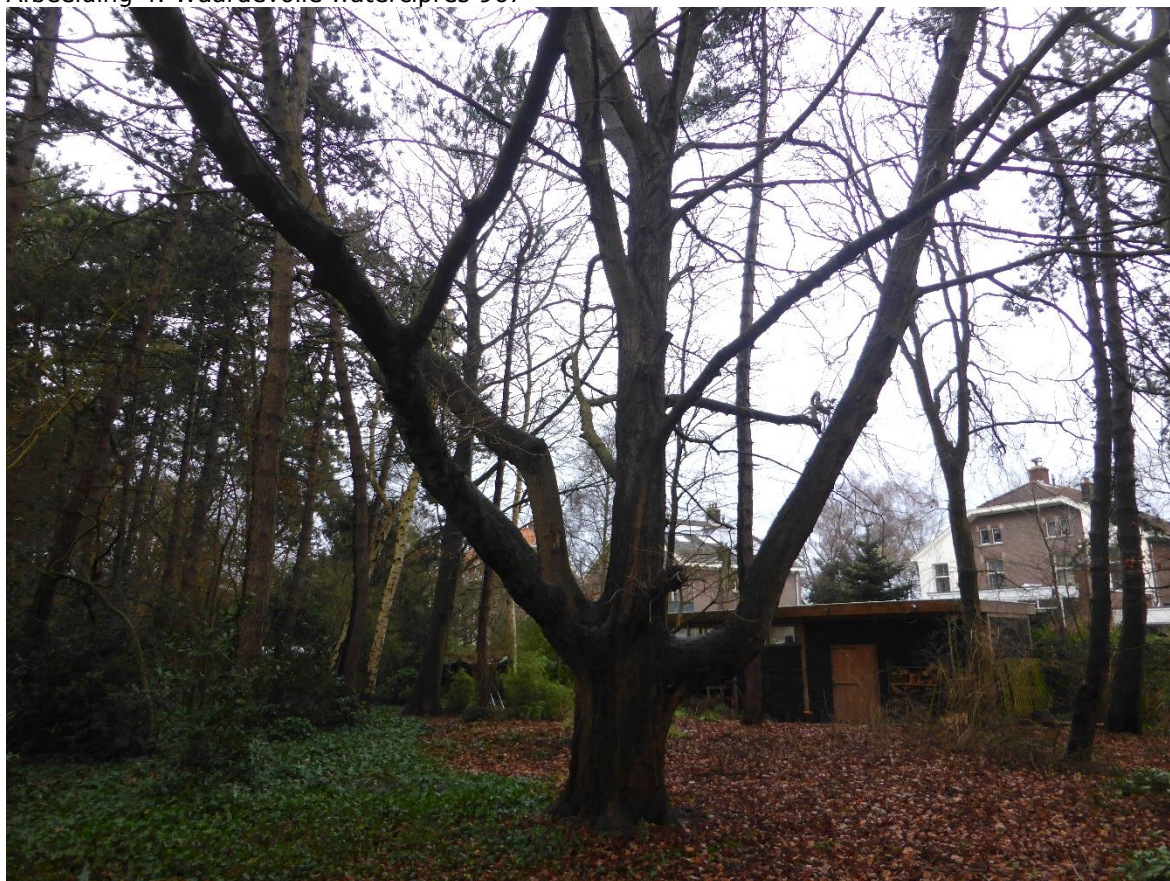
Afbeelding 5. Waardevolle paardenkastanje 531 in waardevol bosvak A

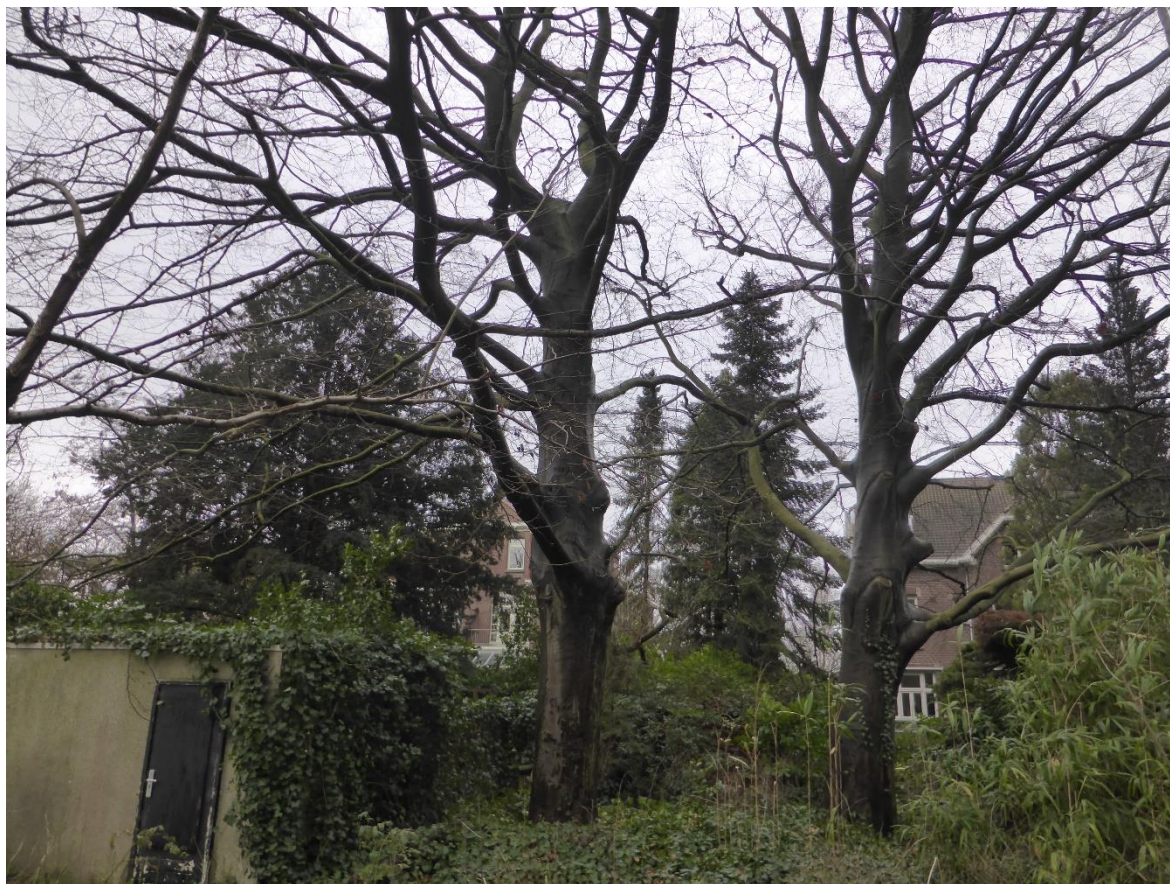
Afbeelding 6. Waardevolle beuken 1 en 2 in waardevol bosvak A

A	11		Fagus sylvatica	gewone beuk	70	1920	3	20	12	Bosplantsoen	Verminderd	Redelijk	Redelijk	Slecht	Redelijk	Goed	Dood hout Plakoksel	Zie opmerkingen !	Waardevol	Positief	Stormanker niet juist aangebracht, juist aanbrengen.	
A	531		Aesculus hippocastanum	Paardenkastanje	92	1950	2	22	20	Bosplantsoen	Normaal	Goed	Redelijk	Slecht	Redelijk	Goed	Dood hout	Doodhoutsnoei	Waardevol	Positief		
AA	17			Diverse boomsoorten	20_40					Bosplantsoen											Meerdere bomen slecht te controleren door onderbeplanting. Zomereik, zwarte den, gewone berk.	
AB	35			Diverse boomsoorten	20_50					Bosplantsoen											gewone berk, veldesdoorn, kers, leylandcipres, populier.	
AC	15			Diverse boomsoorten	20_40					Bosplantsoen											3 zwarte dennen, 5 gewone essen, 3 gewone berken en eiken.	
AD	150			gewone es	10_40					Bosplantsoen							Essterfte				150 stuks bosplantsoen, voornamelijke essen, veldesdoorn en kers. Er is een dunning uitgezet

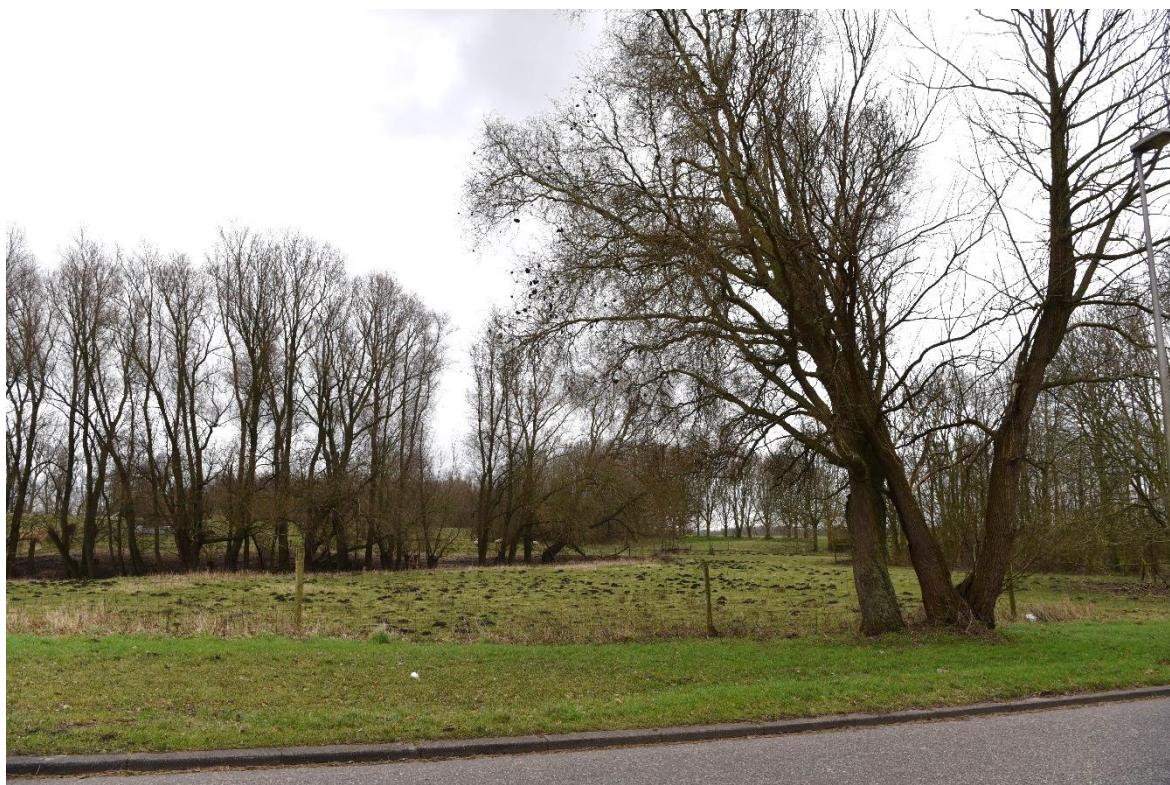
Afbeelding 7. Wilgen 1259-1302, op de voorgrond te vellen wilg 1314

1313	Fraxinus excelsior	gewone es	30	2000	3	9	5	Gazon	Verminderd	matig	matig	slecht	Redelijk	Scheefstand	Kroonsterfte	Geen actie		Terughoudend	
		1314	Salix alba	waterwilg	80	1980	4	24	20	Gazon	Verminderd	slecht	slecht	slecht	Holte/inrotting vraatschade	scheefstand	Watermerkziekte	Vellen		Onhoudbaar	meerstammige boom met vraatschade door wilgenhoutrups

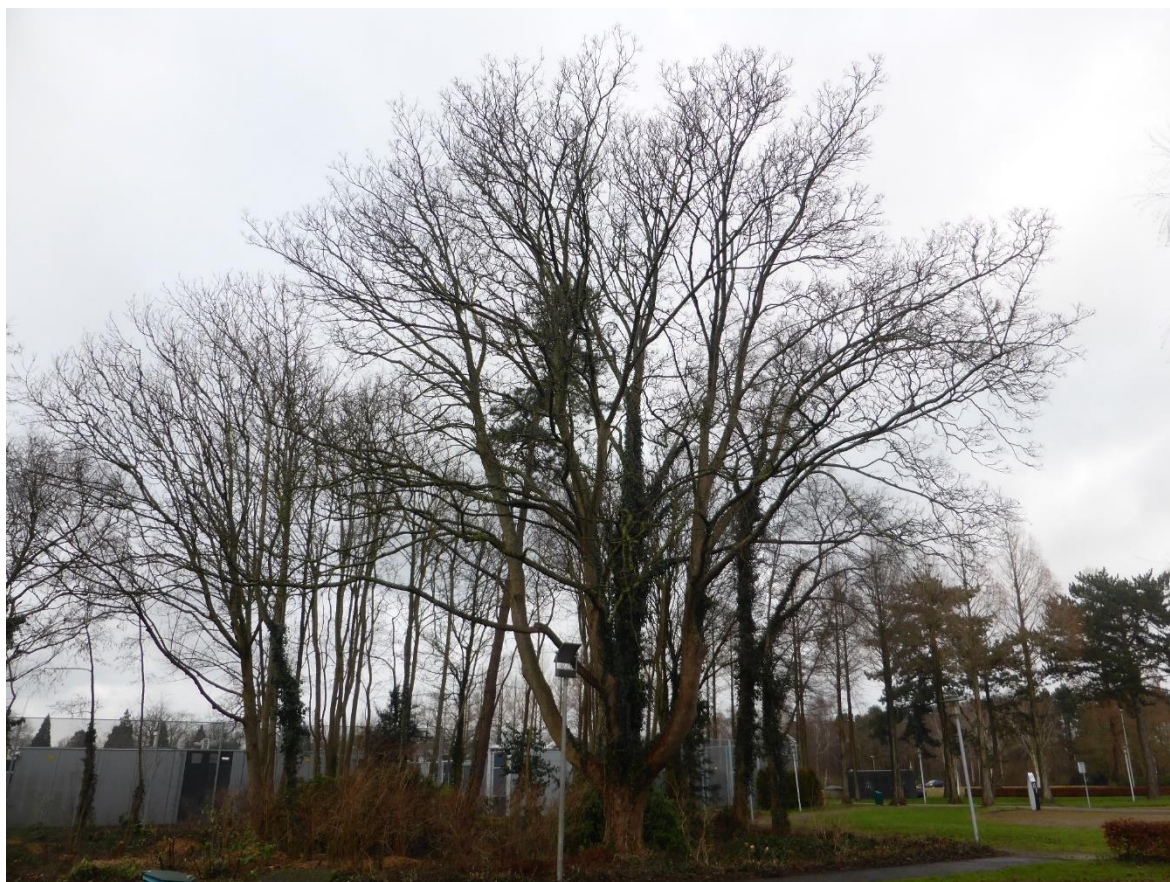
Afbeelding 7. Waardevolle esdoorn 813 bosvak T
