Bomen Effect Analyse Sportvelden Poortugaal

Martijn van der Spoel
31 juli 2023

AC-23-0585

Arbor Consultancy BV
Vroenhoutseweg 26
4703 SJ ROOSENDAAL

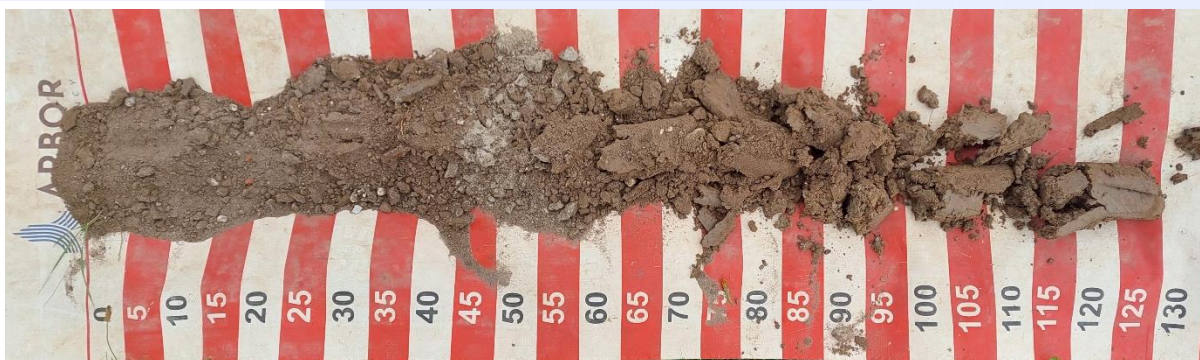
Foto 5: bodemprofiel, boomnr. 15

Sleuf	Boom -nr.	Beschrijving bodem	Beschrijving beworteling
1	2	0 Gazon >0-60 Zeer droge, harde klei, plaatselijk sporen van zand 60-100 Middelzware klei >100 Zware klei	Enkel wat zeer fijne wortels (tot 0,5 cm) aangetroffen in de bovenste 60 cm van de bodem.
2	15	0 Gazon >0-60 Zeer droge, harde klei, plaatselijk sporen van zand 60-100 Middelzware klei >100 Zware klei	In de bovenste 10 cm van de bodem is een intensieve beworteling aanwezig met wortels tot 1,5 cm in diameter. Dieper is enkel wat zeer fijne beworteling (tot 0,5 cm) aangetroffen tot 60 cm diepte.
3	30	0 Gazon >0-60 Zeer droge, harde klei, plaatselijk sporen van zand 60-100 Middelzware klei >100 Zware klei	In de bovenste 10 cm van de bodem is een matig intensieve beworteling aanwezig met wortels tot 1,5 cm in diameter. Dieper is enkel wat zeer fijne beworteling (tot 0,5 cm) aangetroffen tot 60 cm diepte.
4	38	0 Gazon >0-60 Zeer droge, harde klei, plaatselijk sporen van zand 60-100 Middelzware klei >100 Zware klei	Zeer extensieve beworteling met wortels tot 1 cm in diameter. Dieper is enkel wat zeer fijne beworteling (tot 0,5 cm) aangetroffen tot 60 cm diepte.

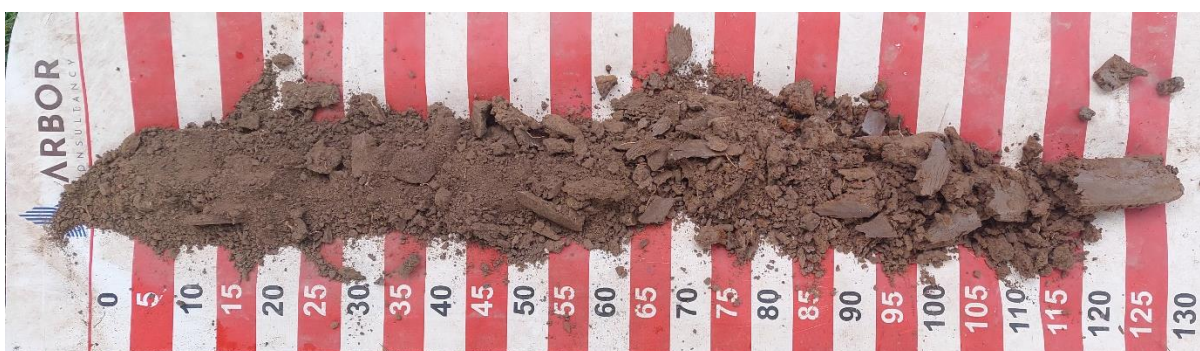
Foto 6: bodemprofiel, boomnr. 53

5	53	0 Gazon >0-60 Zeer droge, harde klei, plaatselijk sporen van zand 60-100 Middelzware klei >100 Zware klei	Zeer extensieve beworteling met wortels tot 1 cm in diameter en één dikkere wortel van 3 cm. Dieper is enkel wat zeer fijne beworteling (tot 0,5 cm) aangetroffen tot 60 cm diepte.

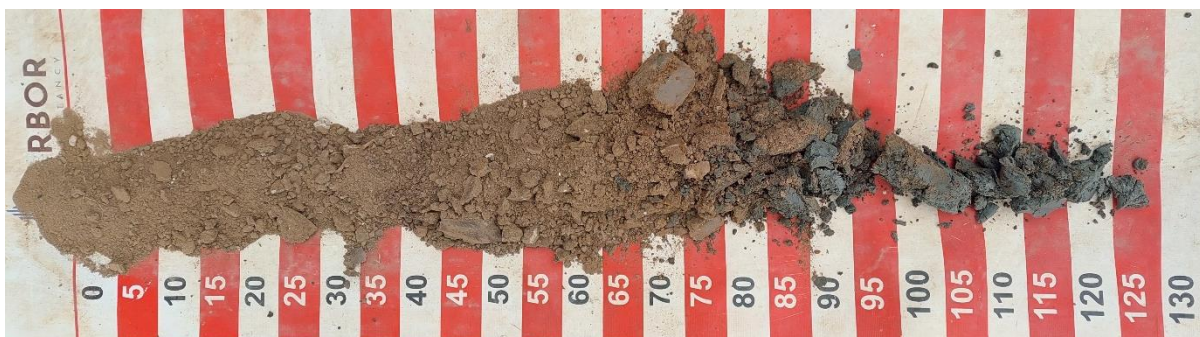
Foto 7: bodemprofiel, boomnr. 57

Sleuf	Boom -nr.	Beschrijving bodem	Beschrijving beworteling
6	57	0 Gazon >0-70 Zeer droge, harde klei, plaatselijk sporen van zand 70-80 Middelzware klei met roestsporen >80 Blauw verkleurde klei	Matig intensieve beworteling met wortels tot 1 cm in diameter en één dikkere wortel van 2,5 cm in de bovenste 15 cm van de bodem. Dieper is enkel wat zeer fijne beworteling (tot 0,5 cm) aangetroffen tot 60 cm diepte.
7	69	0 Gazon >0-70 Zeer droge, harde klei, plaatselijk sporen van zand >70 Middelzware klei	Zeer extensieve beworteling met wortels tot 0,5 cm in diameter en één dikkere wortel van 2 cm in de bovenste 15 cm van de bodem. Dieper is enkel wat zeer fijne beworteling (tot 0,5 cm) aangetroffen tot 40 cm diepte.
8	89	0 Gazon >0-70 Zeer droge, harde klei, plaatselijk sporen van zand >70 Middelzware klei	Matig intensieve beworteling met wortels tot 1 cm in de bovenste 15 cm van de bodem. Dieper is enkel wat zeer fijne beworteling (tot 0,5 cm) aangetroffen tot 60 cm diepte.

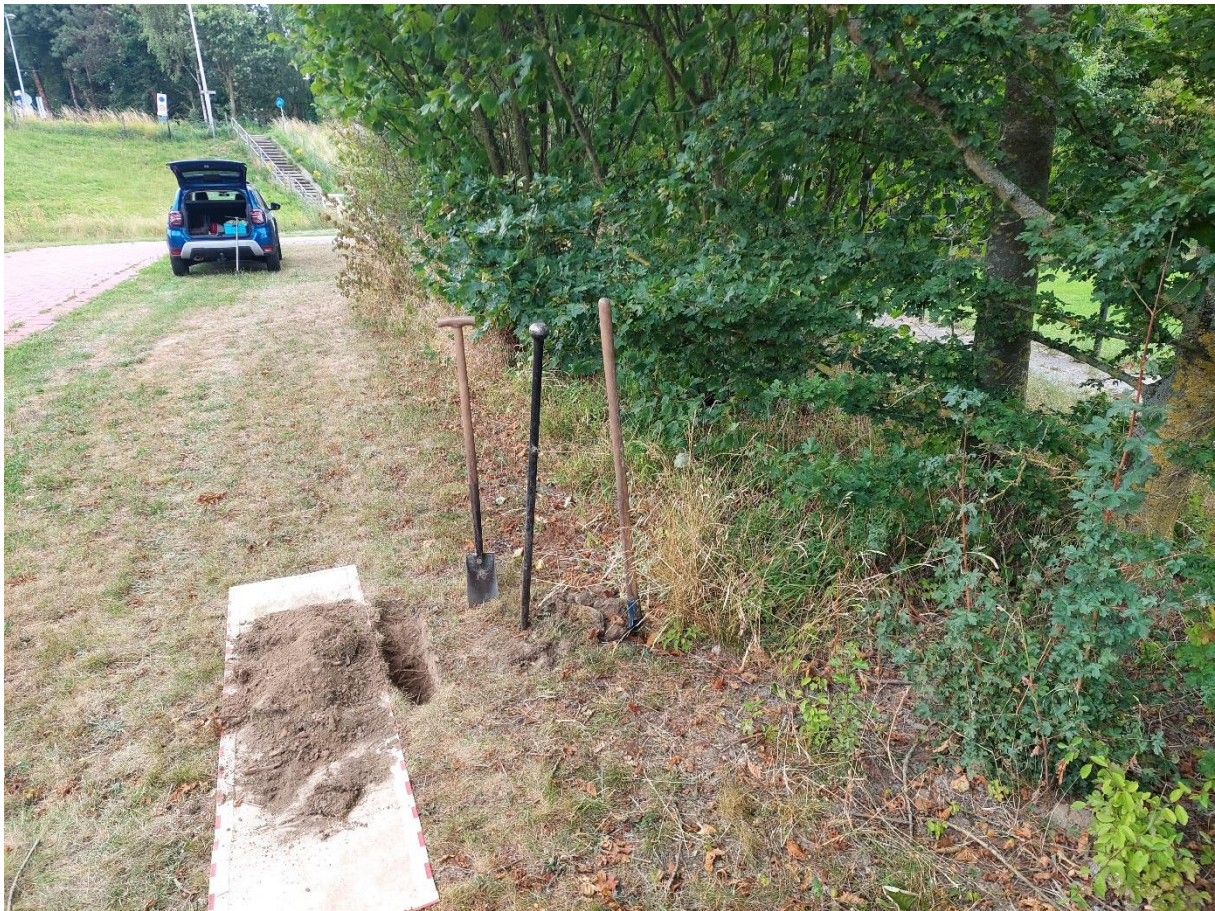
Foto 33: proefsleuf 9, boomnummer 97

9	97	0 Gazon >0-70 Zeer droge, harde klei, plaatselijk sporen van zand >70 Middelzware klei	Matig intensieve beworteling met wortels tot 1 cm in de bovenste 15 cm van de bodem. Dieper is enkel wat zeer fijne beworteling (tot 0,5 cm) aangetroffen tot 60 cm diepte.
10	95	0 Gazon >0-70 Zeer droge, harde klei, plaatselijk sporen van zand >70 Middelzware klei	Extensieve en fijne beworteling met wortels tot 1 cm in de bovenste 10 cm van de bodem. Dieper is enkel wat zeer fijne beworteling (tot 0,5 cm) aangetroffen tot 60 cm diepte.
