Antes locatie te Poortugaal

Milieuhygiënisch vooronderzoek

Kenmerk : A1335-06/SWI/rap1
Datum : 27 januari 2022

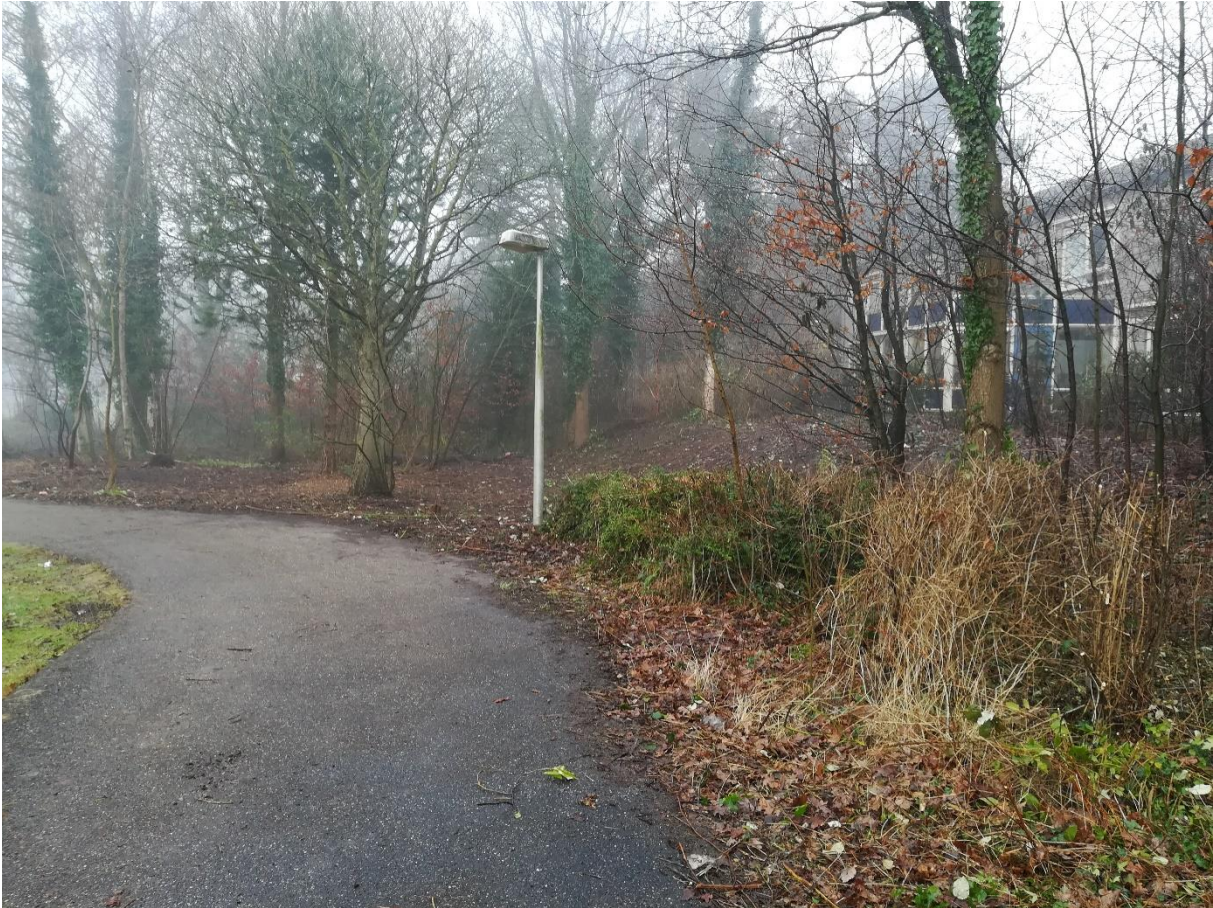
1. Asfaltpad en verhoging zuidkant trainingshuizen (W)

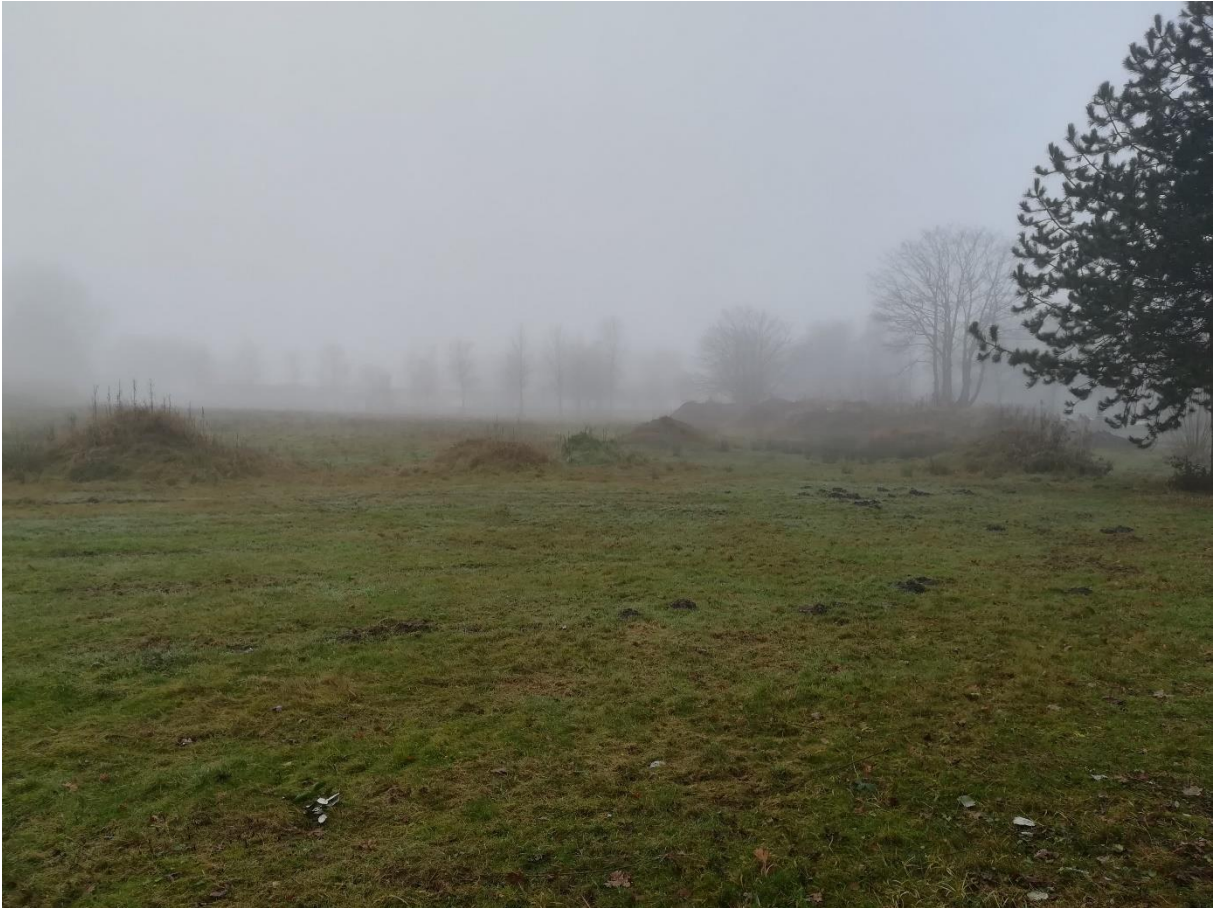
2. Perceel met gronddepots ten noorden van gebouw 74u

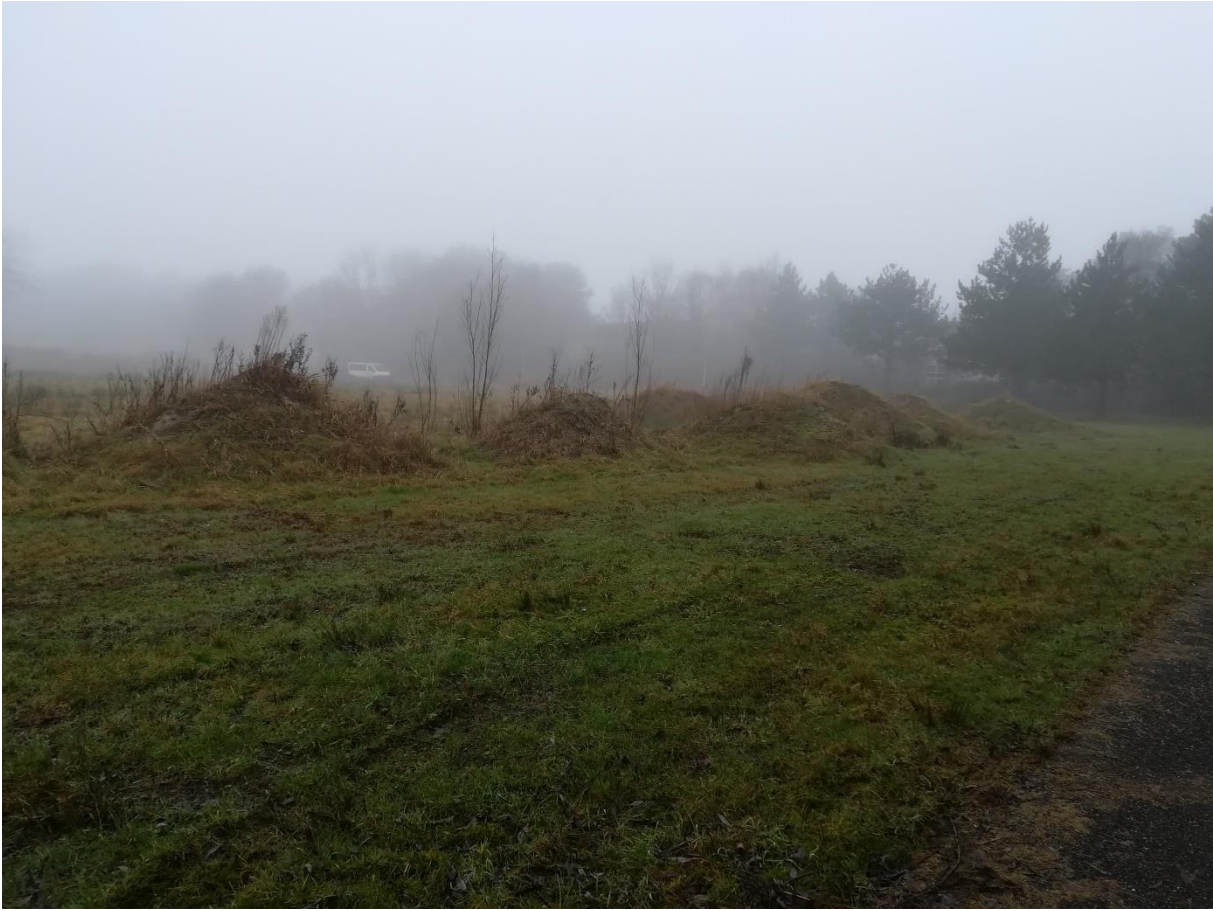
3. Perceel met gronddepots ten noorden van gebouw 74u

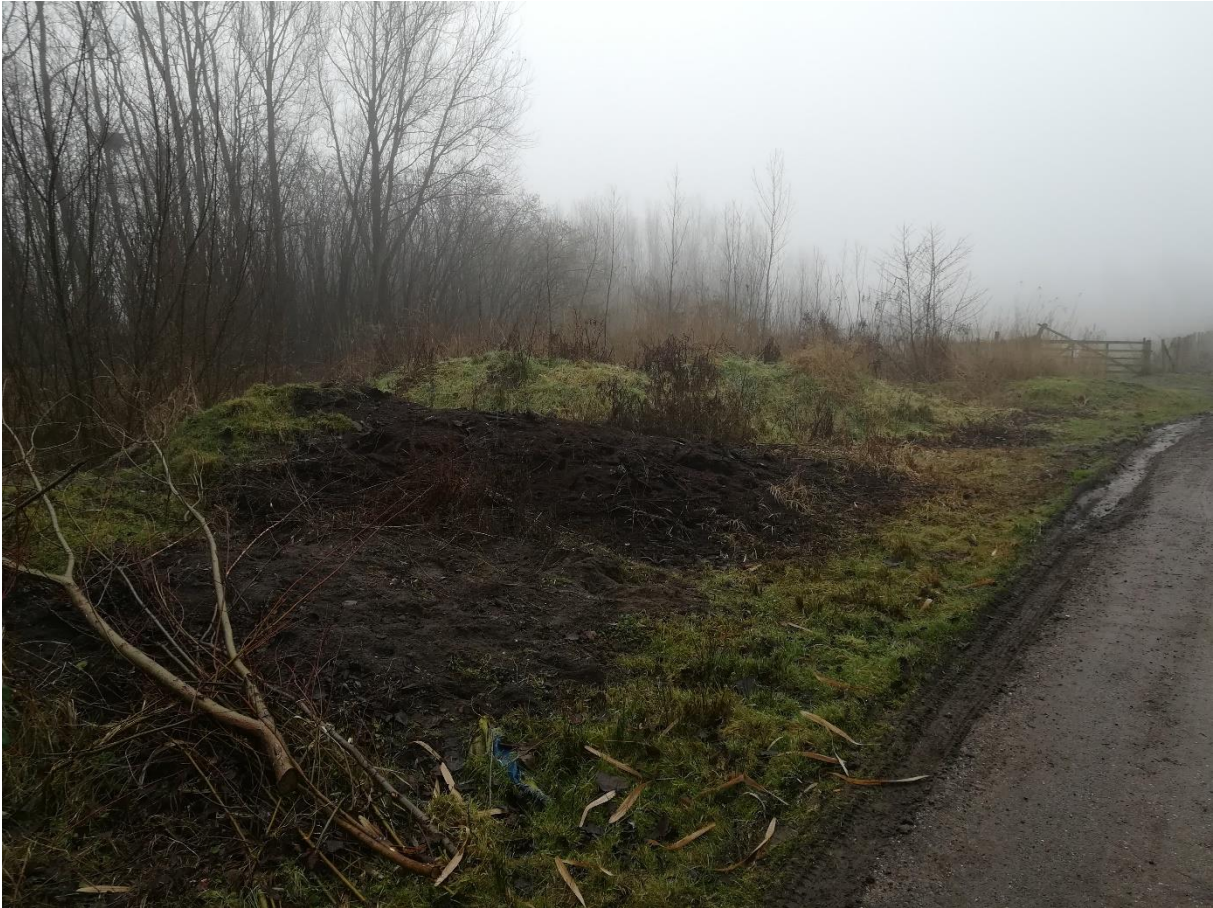
15. Grondepot ten zuiden van TBS-kliniek

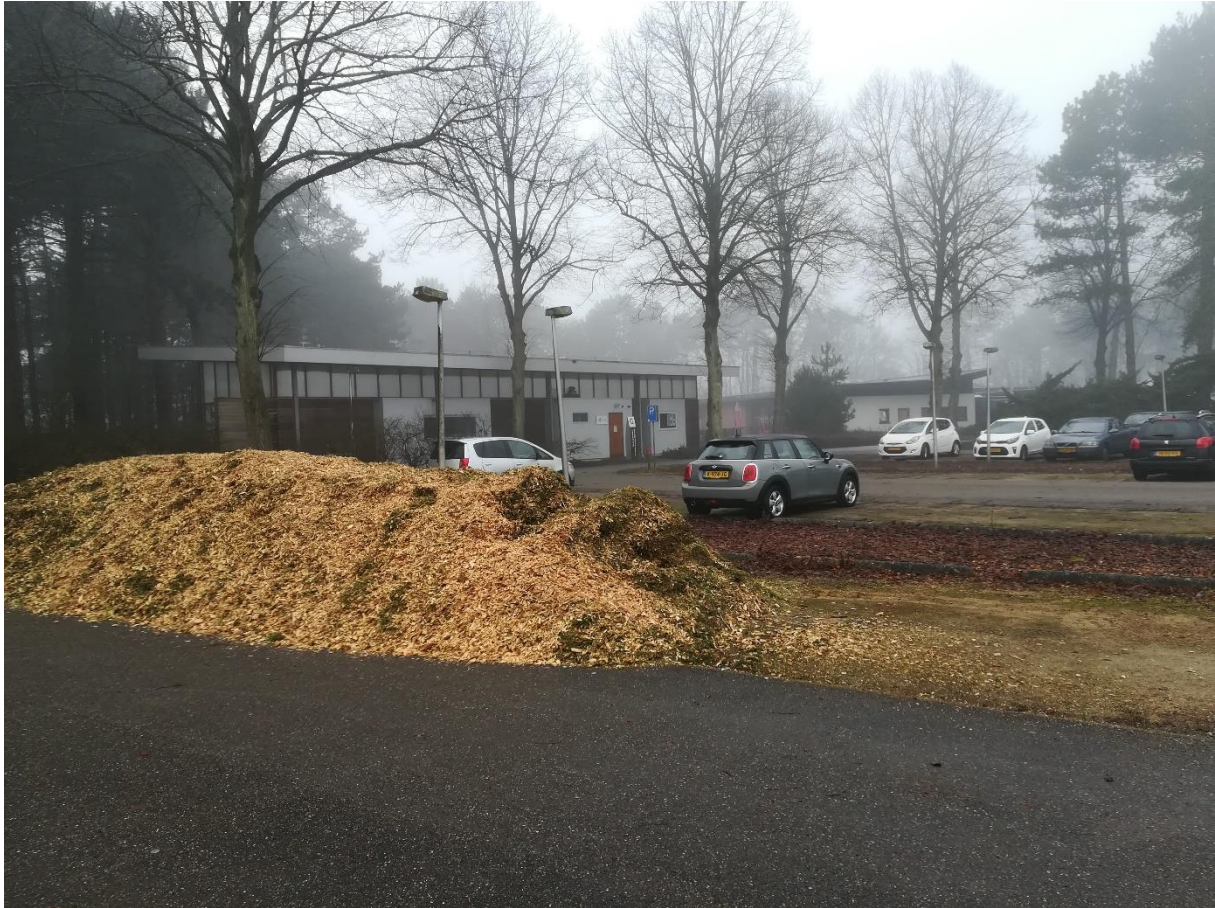
22. *Gebouw G (BSO Jip & Janneke), naast parkeerplaats met halfverharding en depot met houtsnippers*

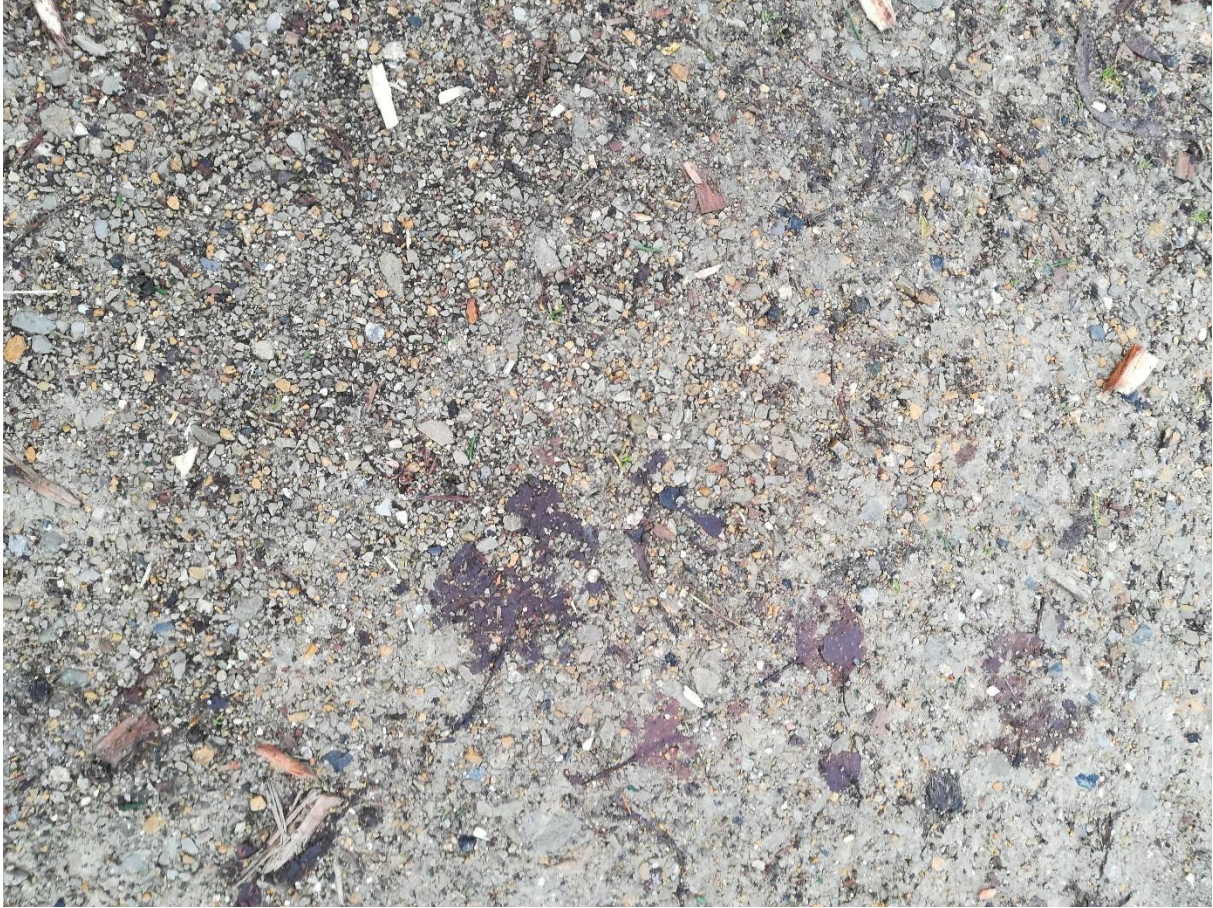
25. Close-up halfverharding parkeerplaats bij gebouw G

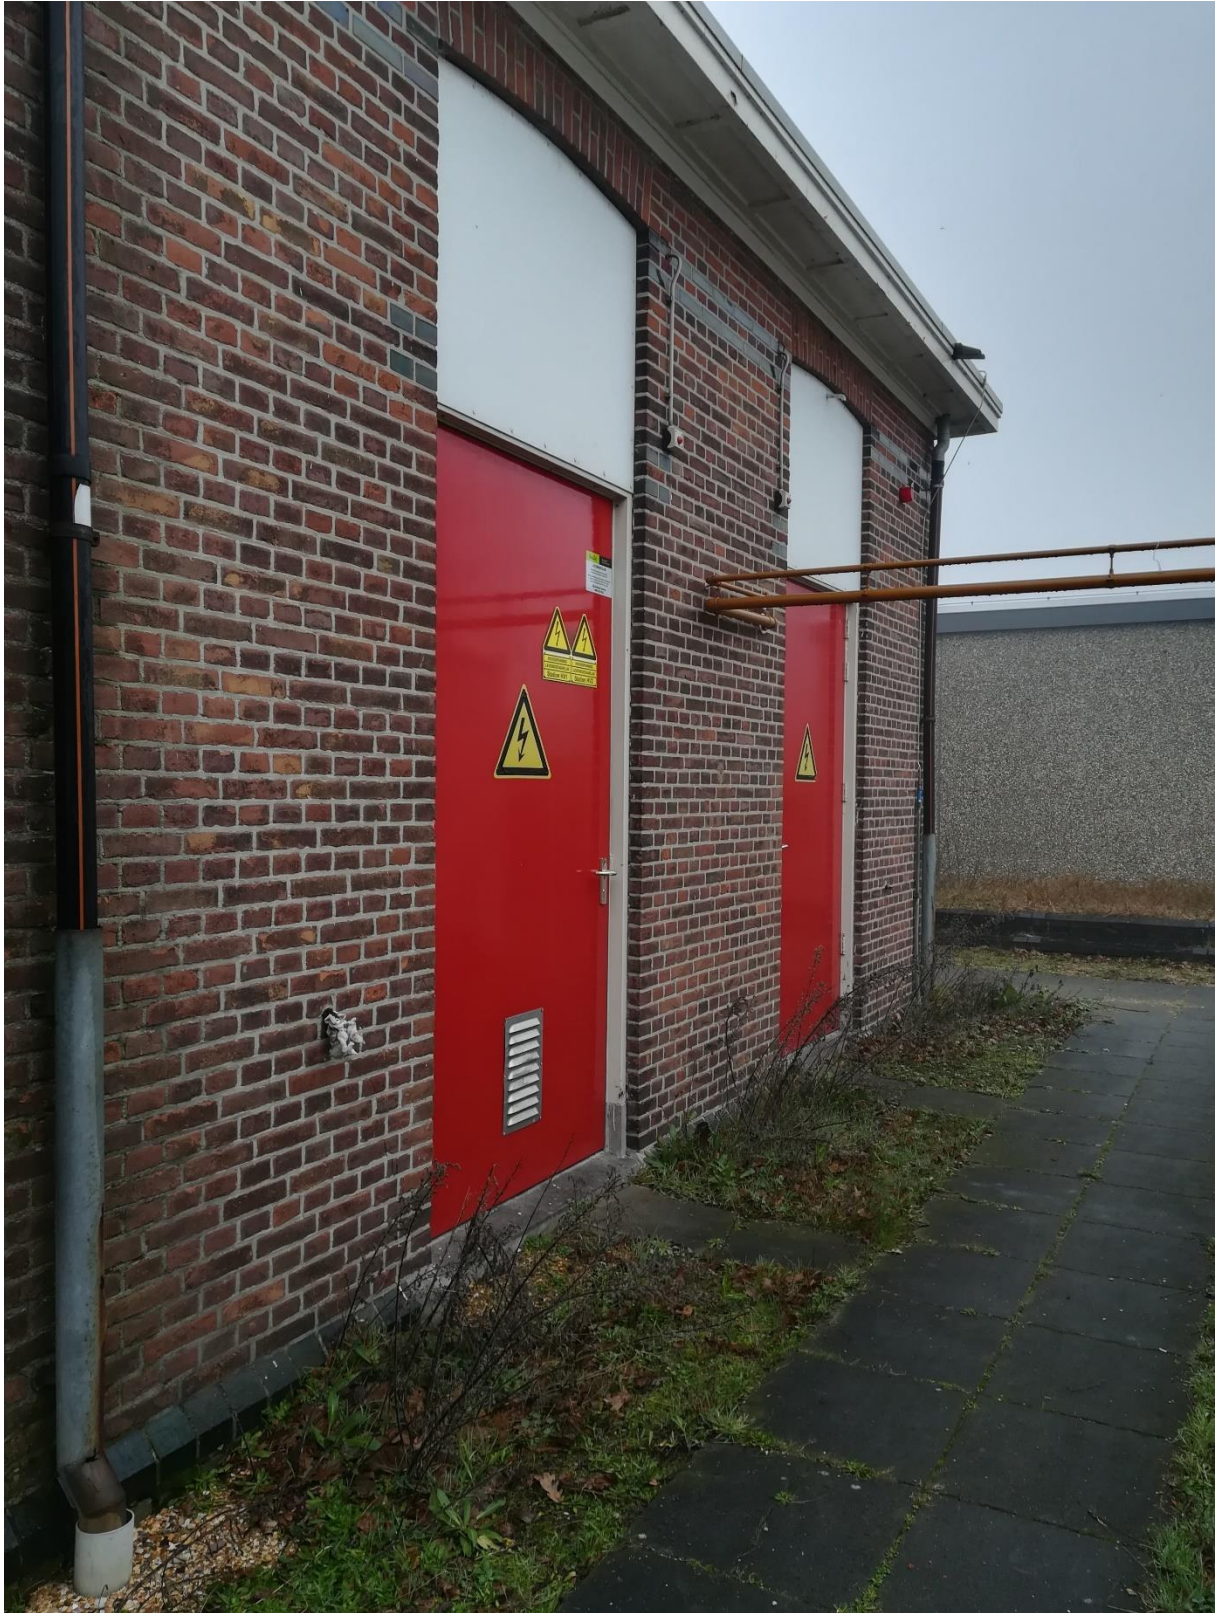
Potentiële bronnen	<i>De bovengrondse tanks bij de noodaggregaten en het milieupark. Verdachte parameters zijn minerale olie, vluchtige olie en vluchtige aromaten.</i>	-
Toekomstig gebruik	Binnen het gedeelte wonen (oostelijk deel) worden mogelijk 400 tot 600 woningen gerealiseerd. Op het westelijke deel worden zorginstellingen gebouwd.	#5
Conclusie		
<p>De potentiële bronnen van bodemverontreiniging betreffen de diverse ophooglagen, de slootdempingen, de diverse bodembedreigende activiteiten die op het terrein hebben plaatsgevonden, de voormalige ondergrondse- en huidige bovengrondse tanks:</p> <ul style="list-style-type: none"> • De ophooglagen en slootdempingen zijn met name verdacht op het voorkomen van licht tot sterk verhoogde gehalten aan zware metalen, PAK en minerale olie; • Ter plaatse van de moestuinen, boomgaarden en bloemisterij zijn in het verleden mogelijk bestrijdingsmiddelen (OCB's) gebruikt; • De locatie van de voormalige brandweerkazerne is verdacht op PFAS, PCB's, VOCl, minerale olie en PAK; • De locatie van de voormalige technische dienst (metaalbewerkingsplaats en opslag oliën en verf) is verdacht op verhoogde gehalten zware metalen, minerale olie en VOCl; • De locaties van de bovengrondse tanks zijn verdacht op verhoogde gehalten aan minerale olie, vluchtige olie en vluchtige aromaten; • Mogelijk zijn op sommige locaties waar oude gebouwen hebben gestaan nog resten asbest aanwezig. <p>De stortlocatie valt buiten de onderzoekslocatie.</p>

32. Noodaggregaat bij het monument

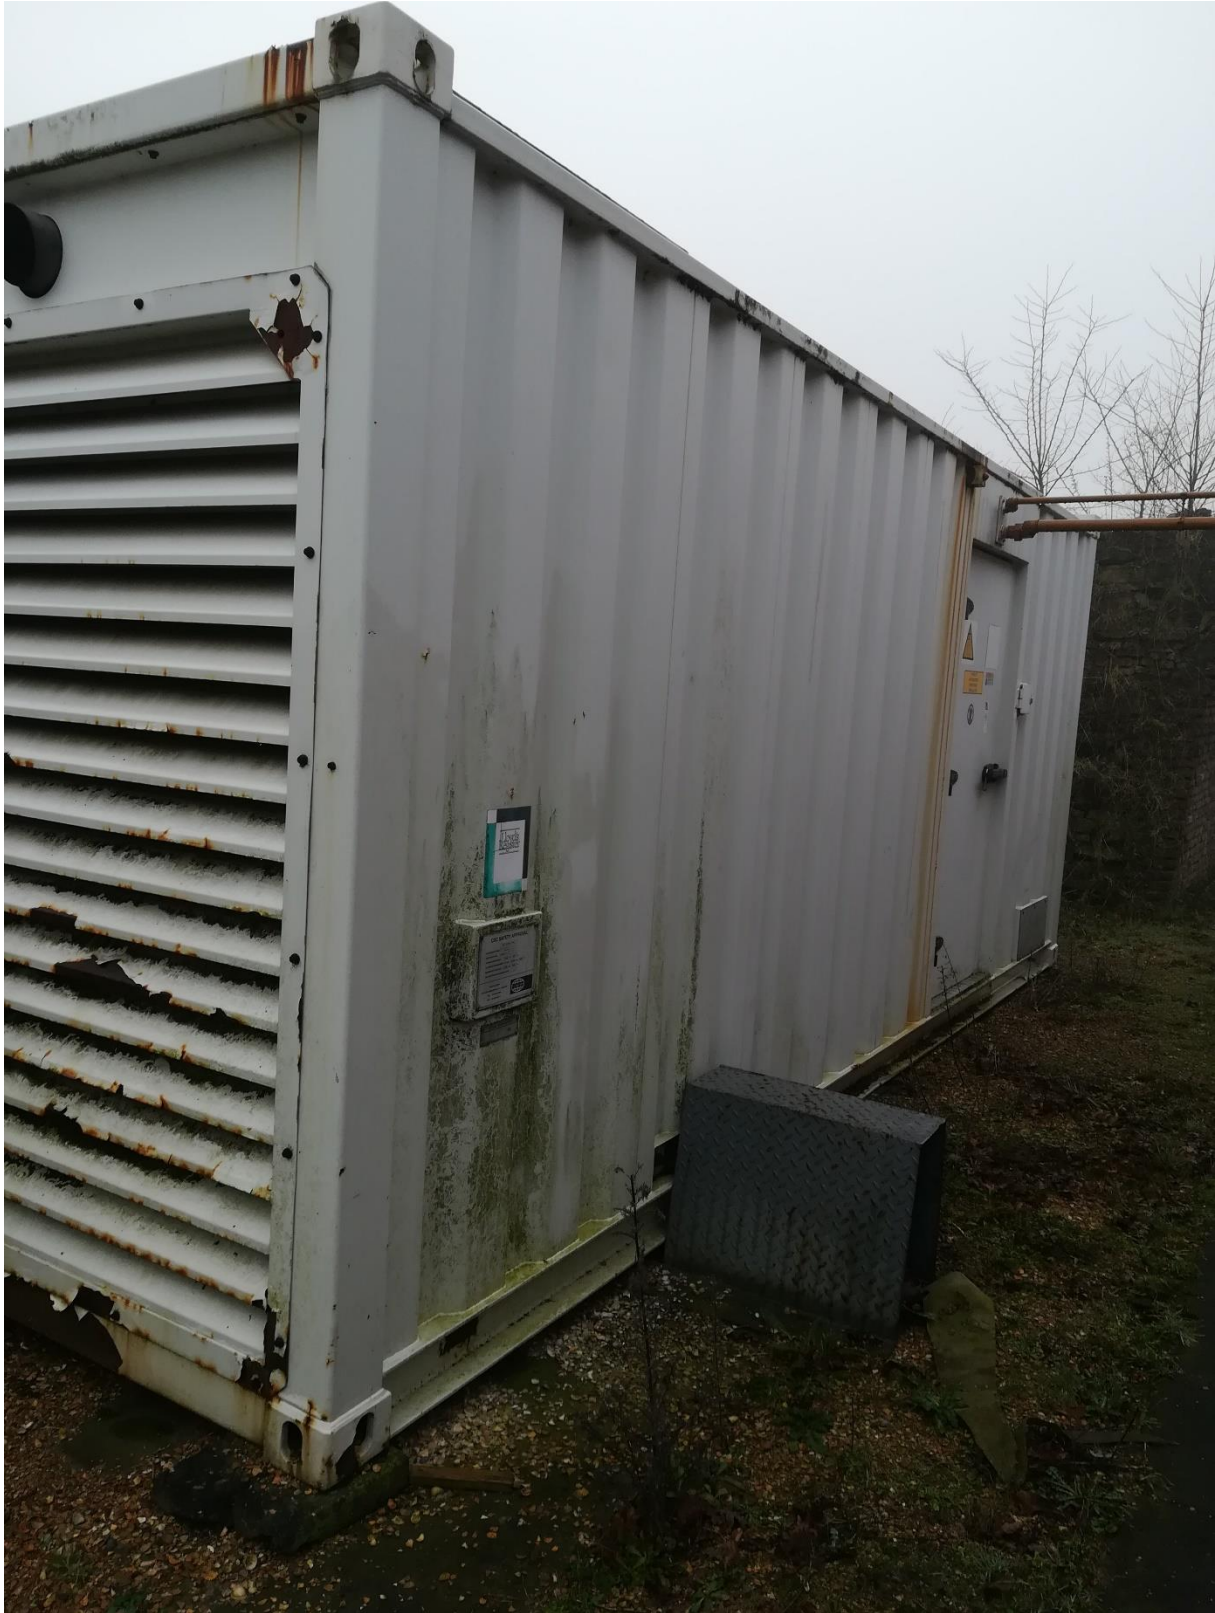
33. Noodaggregaat bij het monument

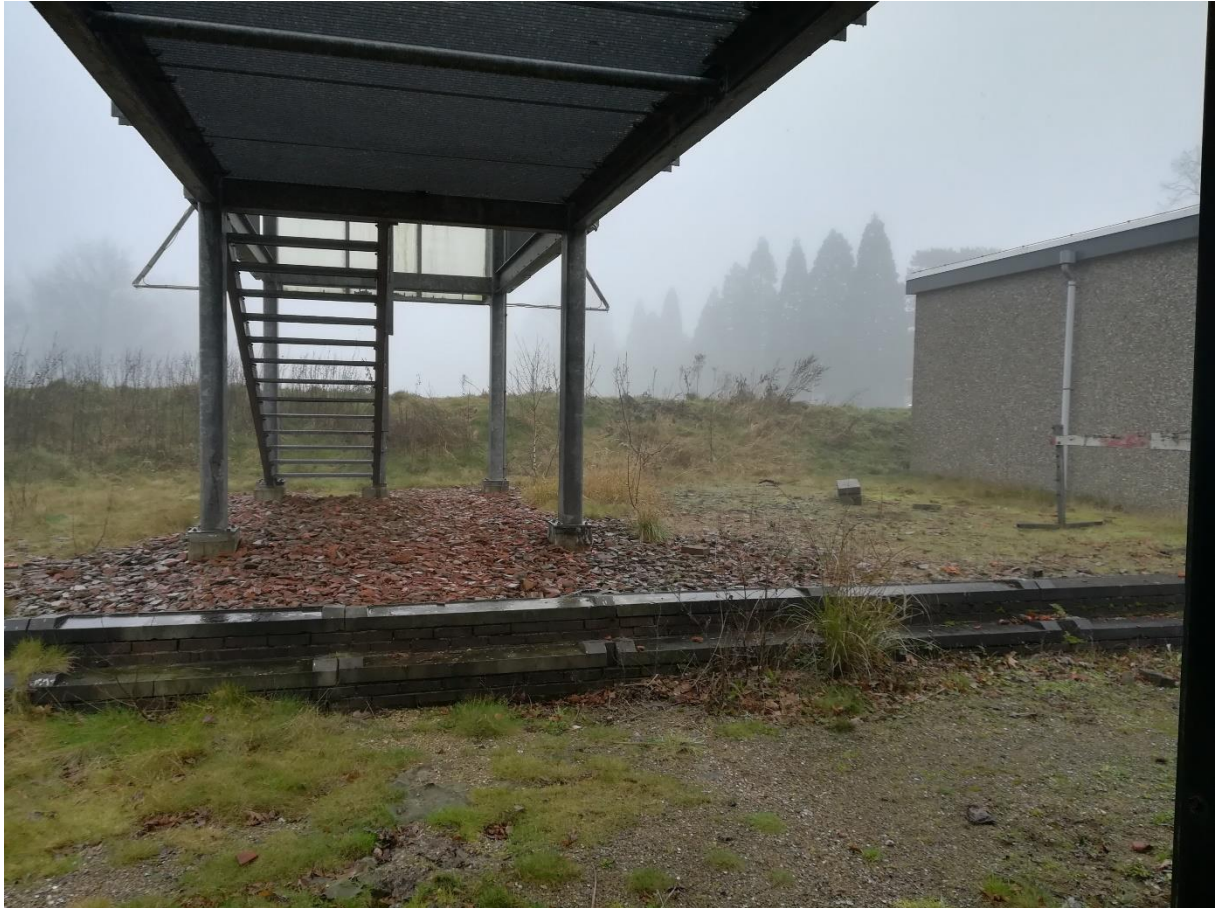
34. Noodaggregaat bij het monument

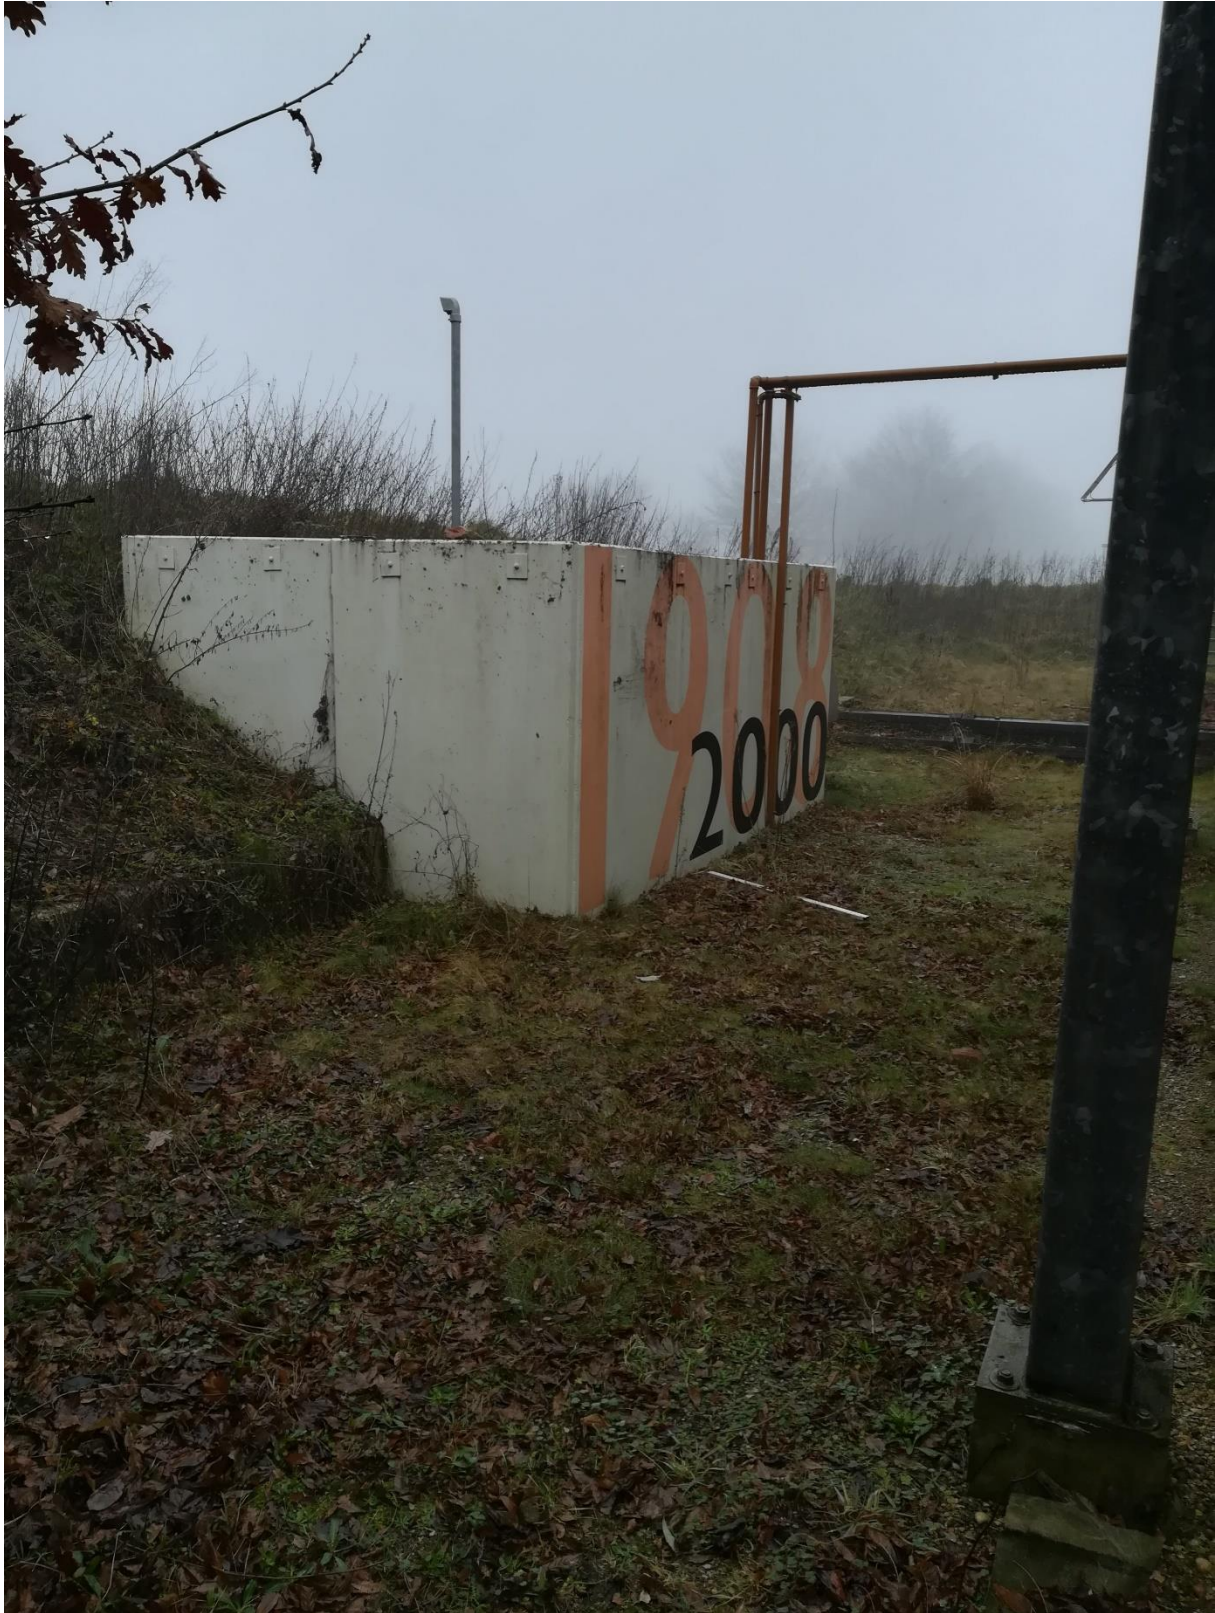
35. Noodaggregaat bij het monument

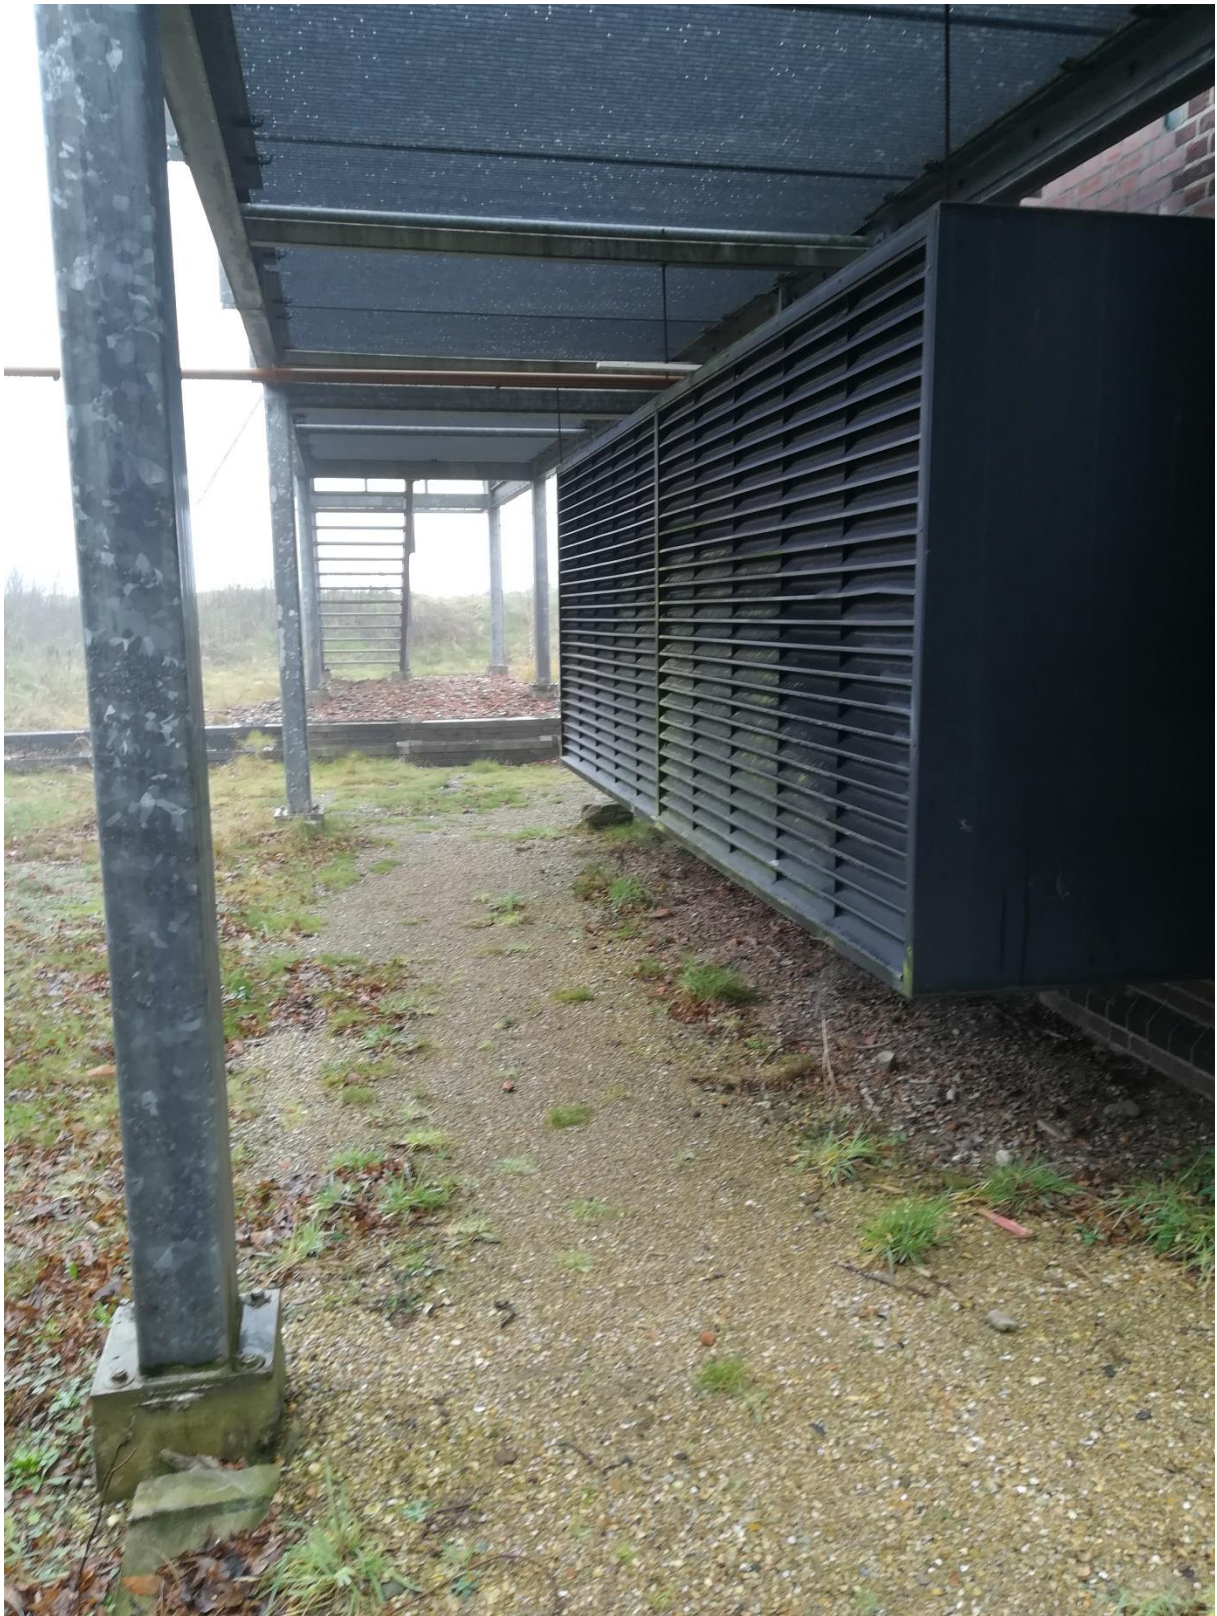
36. Noodaggregaat bij het monument

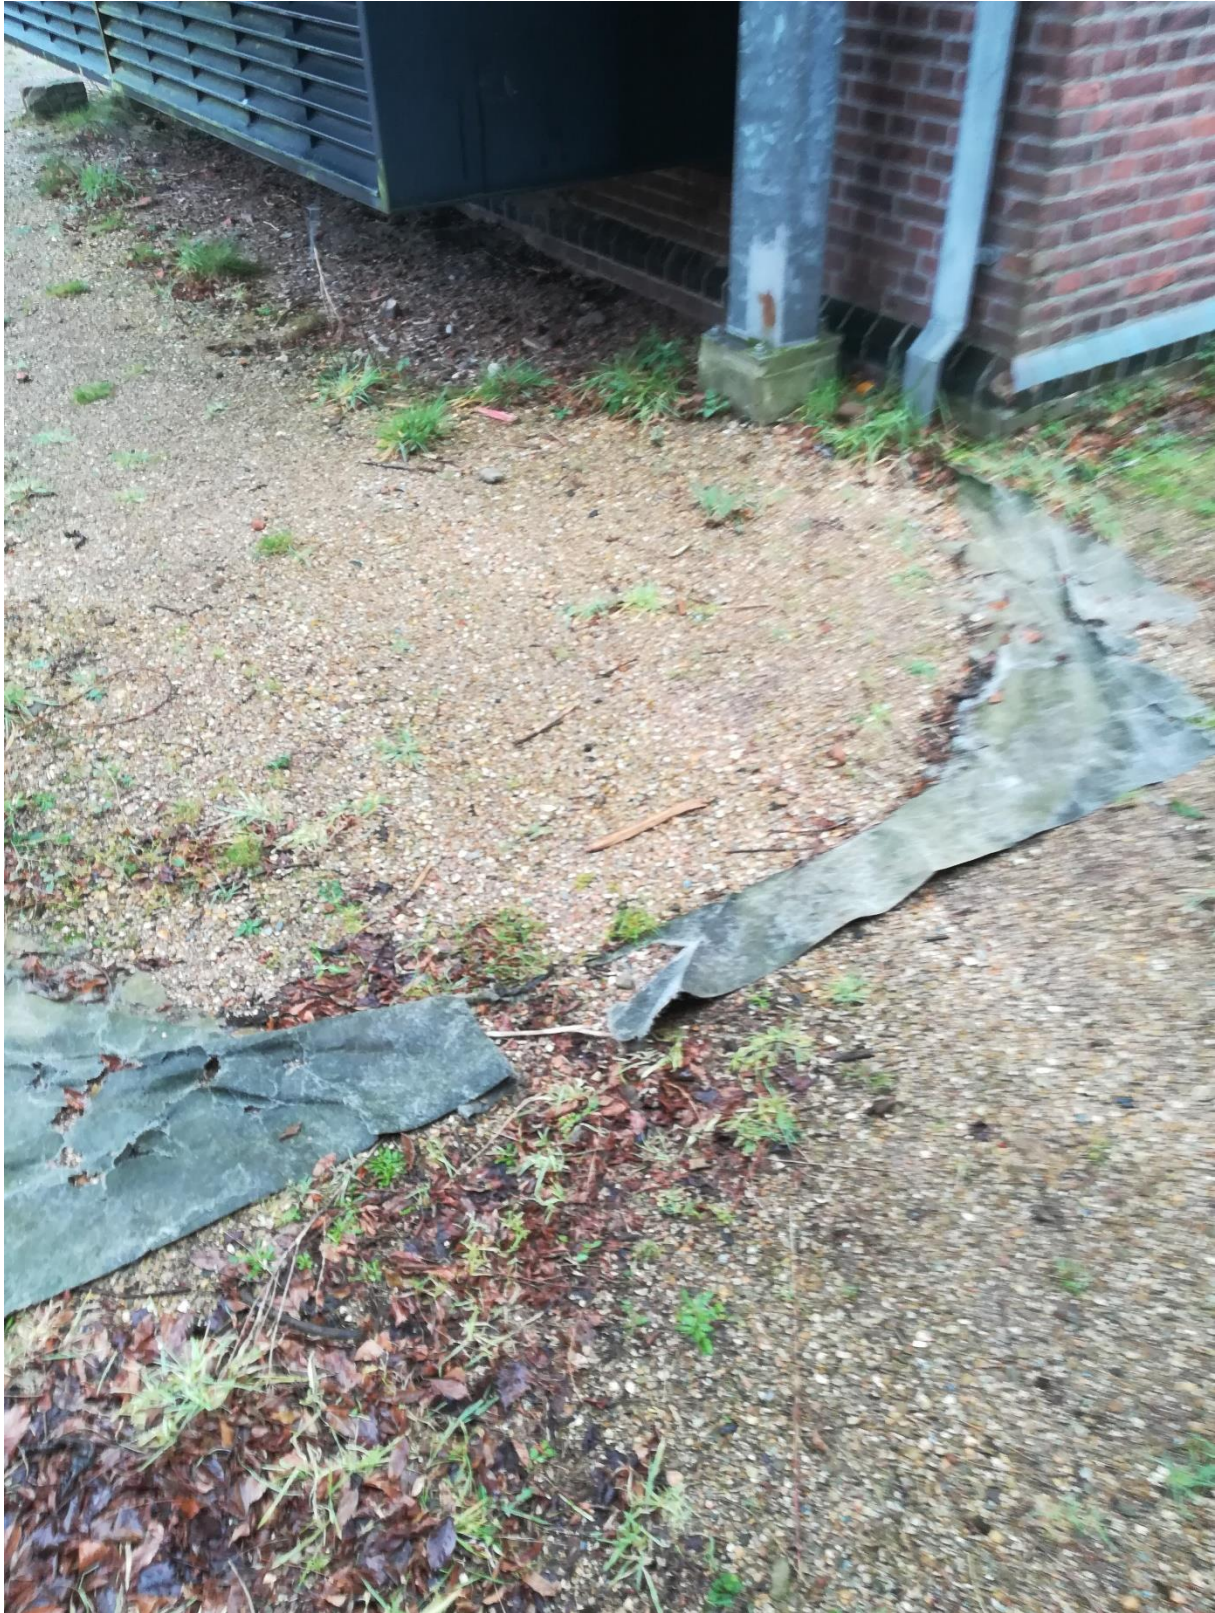
37. Noodaggregaat bij het monument (halfverharding)

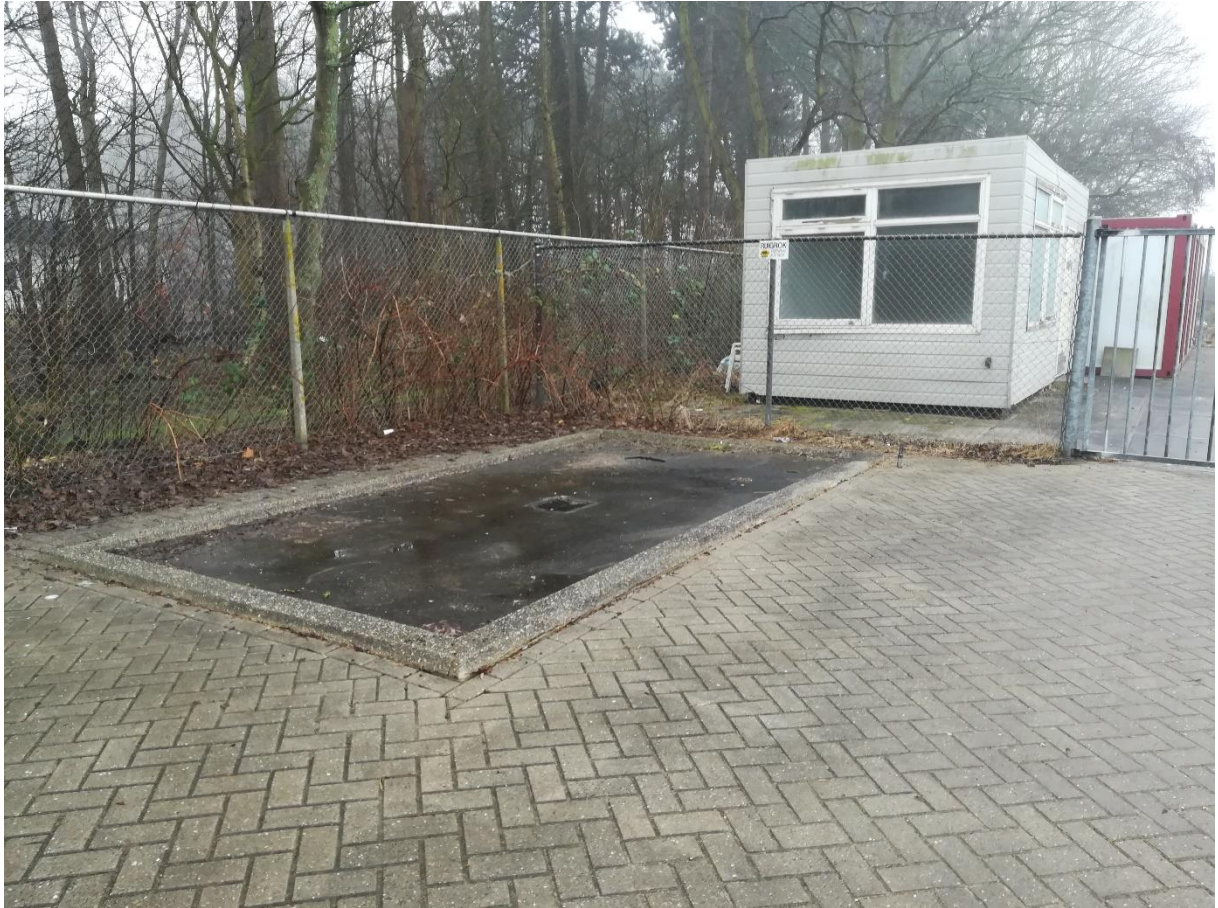
44. Betonnen wasplaats direct naast gebouw N

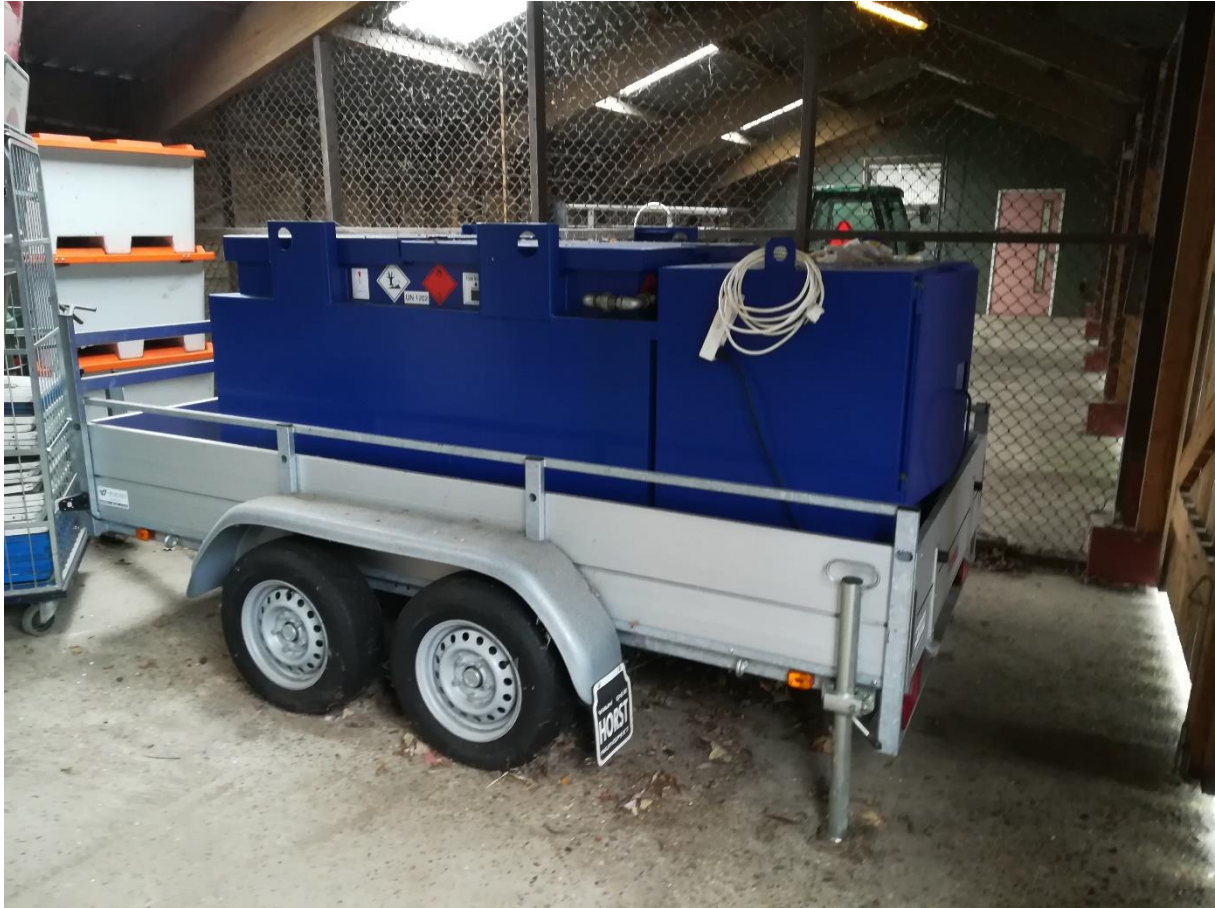
45. Benzinetank op aanhanger in gebouw N

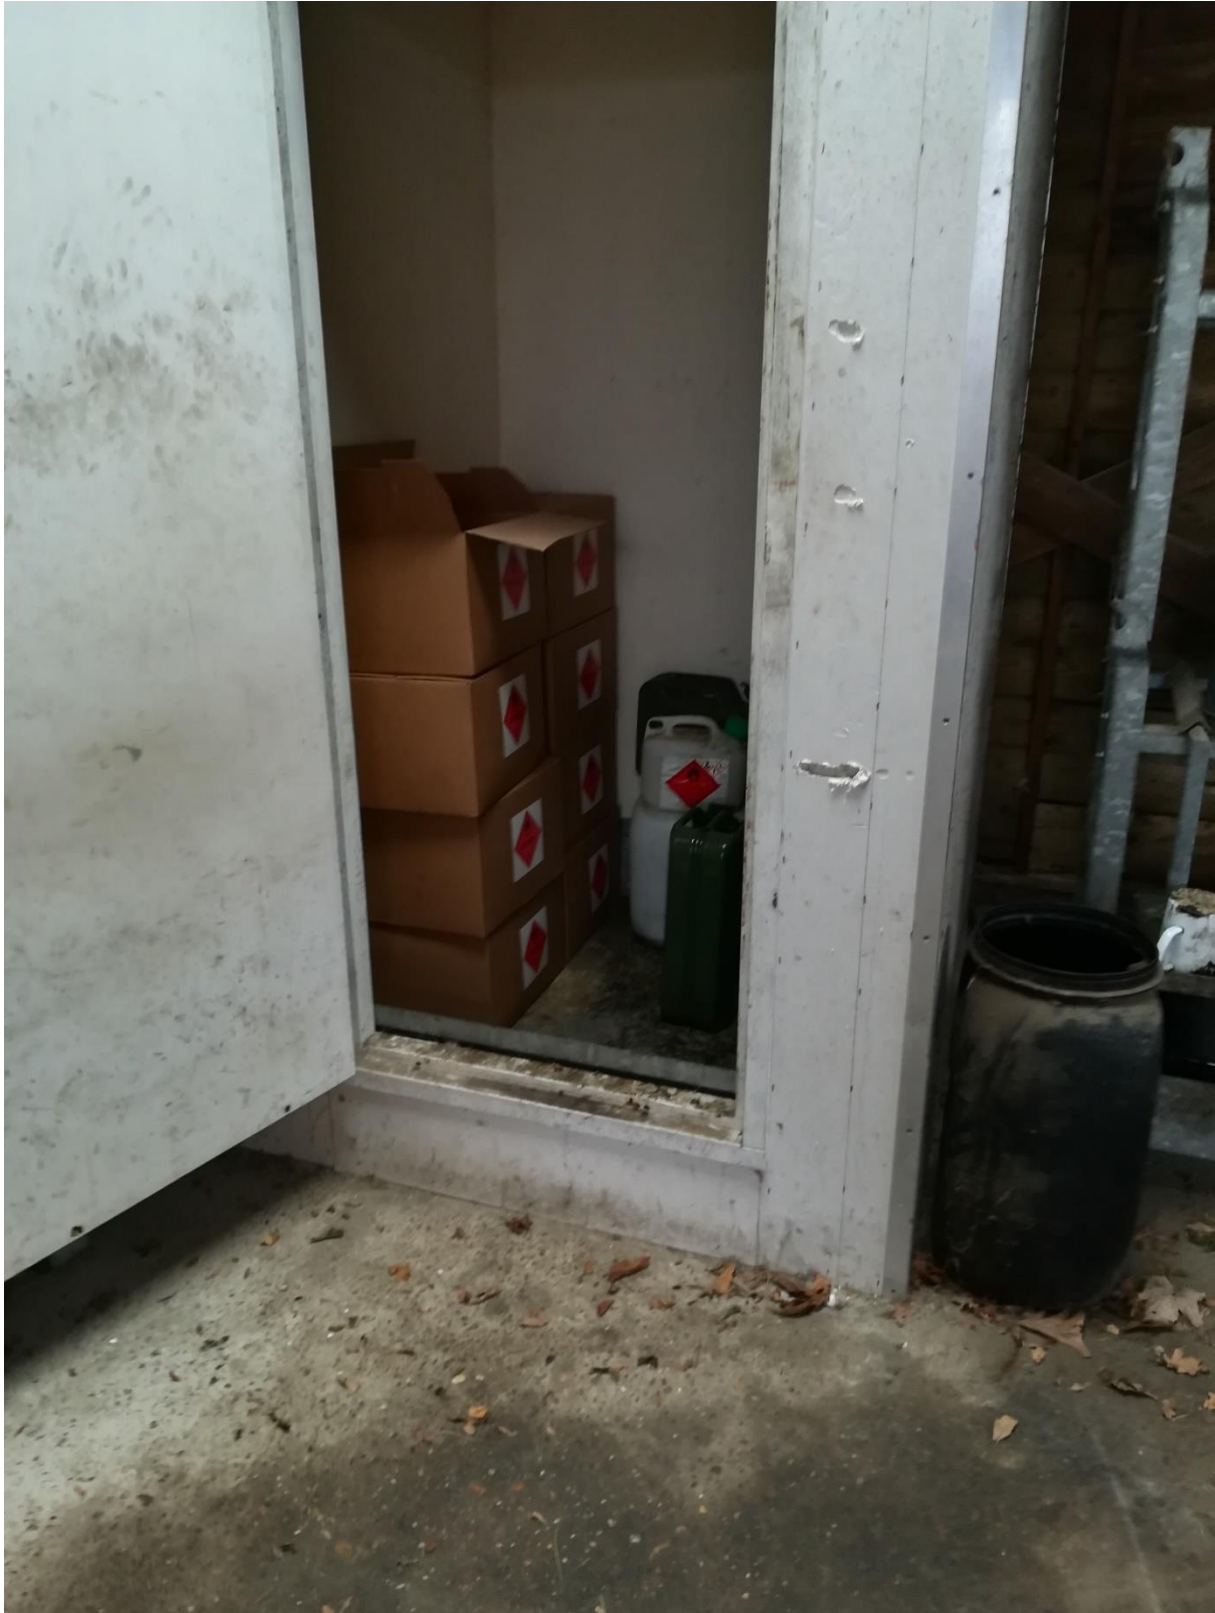
46. Opslag brandstof in kast met opvangbak in gebouw N
