Antes locatie te Poortugaal

Milieuhygiënisch vooronderzoek

Kenmerk : A1335-06/SWI/rap1
Datum : 27 januari 2022

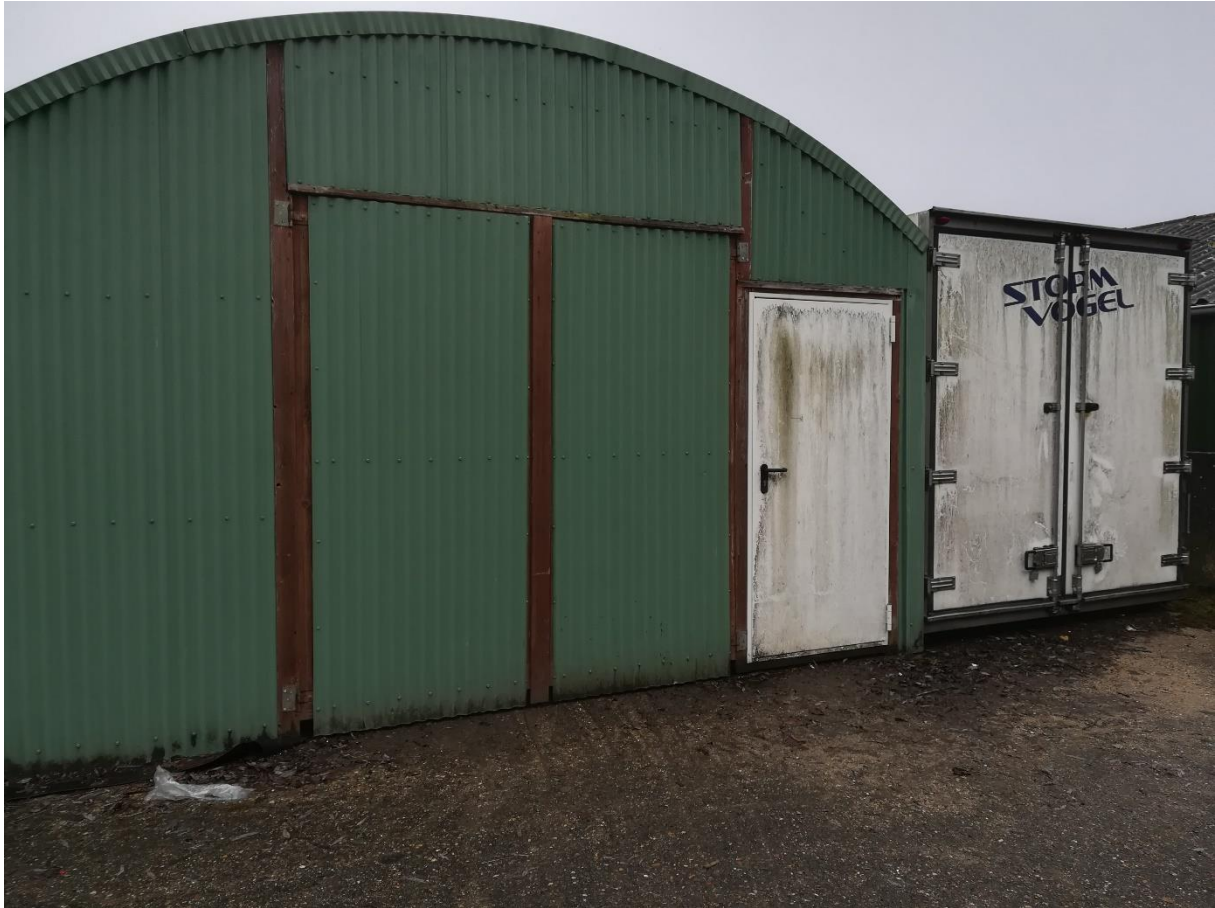
47. Opslag van afval en chemicaliën (kleinschalig) in Milieupark

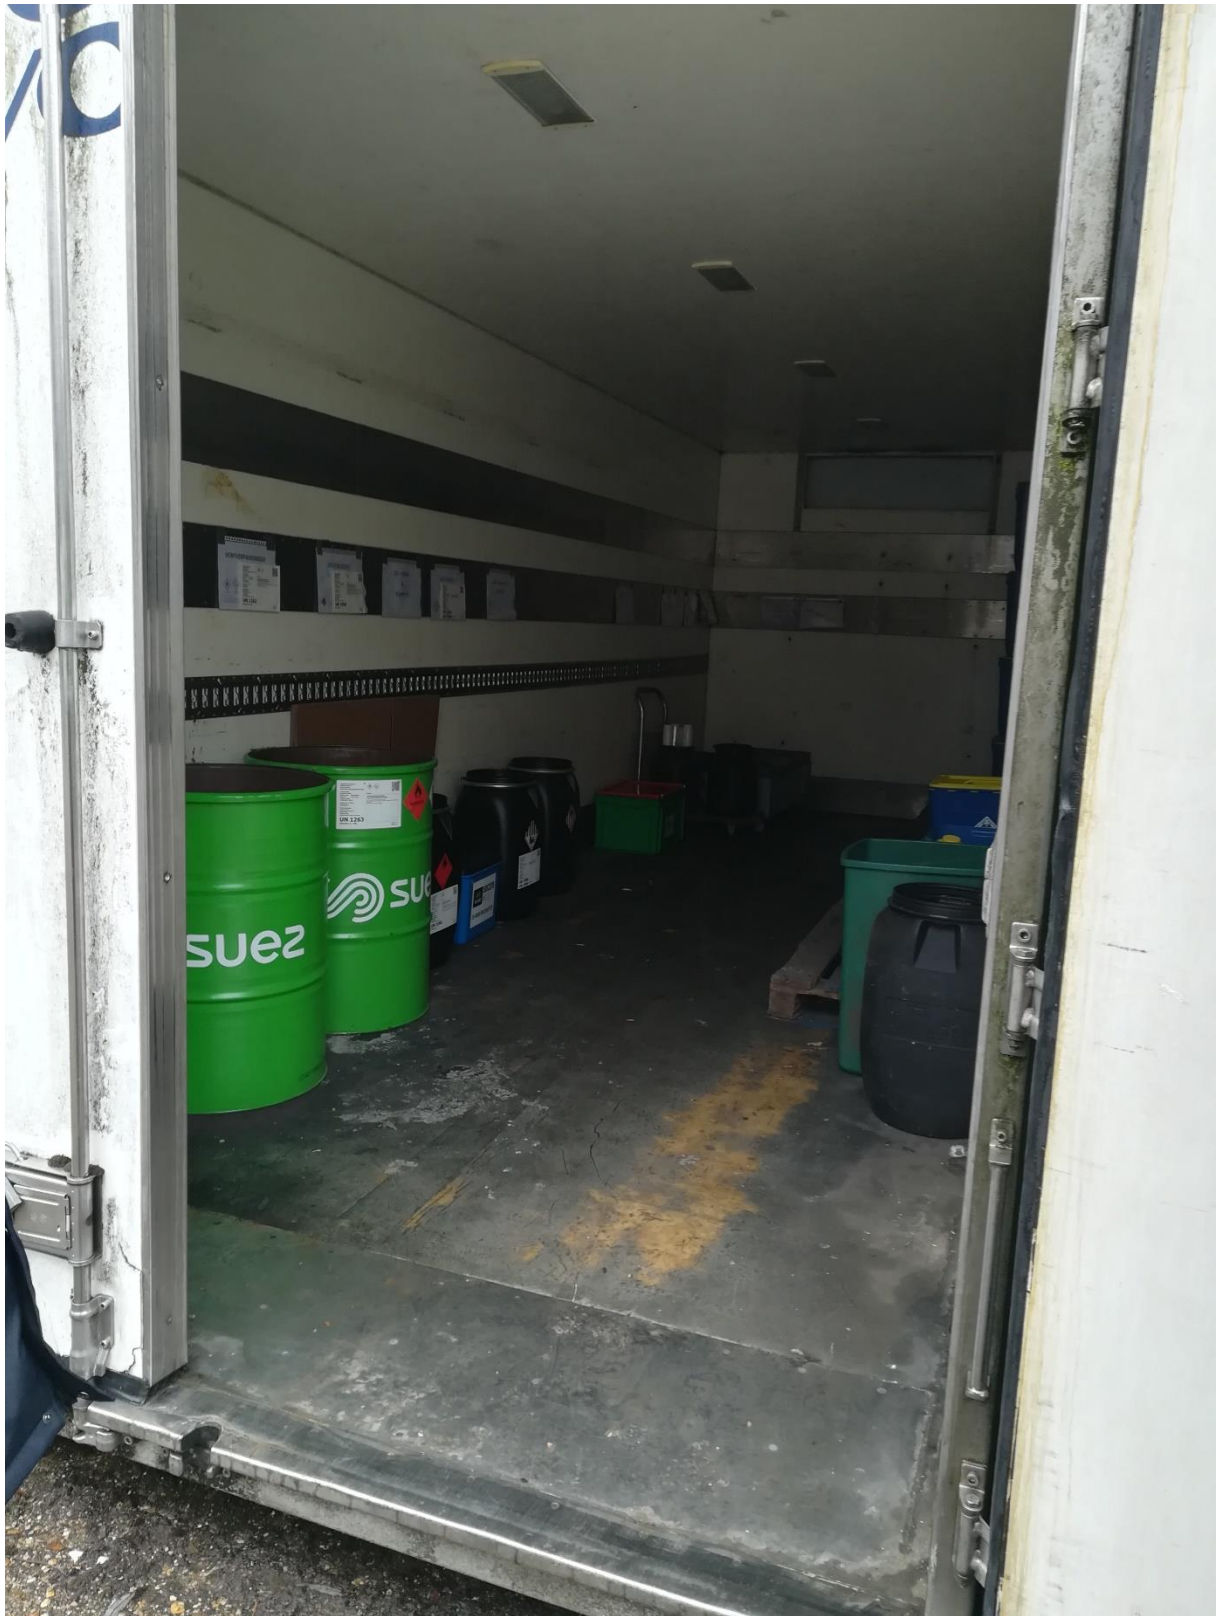
48. Opslag van afval en chemicaliën (kleinschalig) in Milieupark
