| Betreft | : Beoordeling bomen Antes |
| Opdrachtgever | : Antes groep |
| Rapport/projectnummer | : P161026/INV/MJH |
| Datum afgifte | : 14 oktober 2016 |

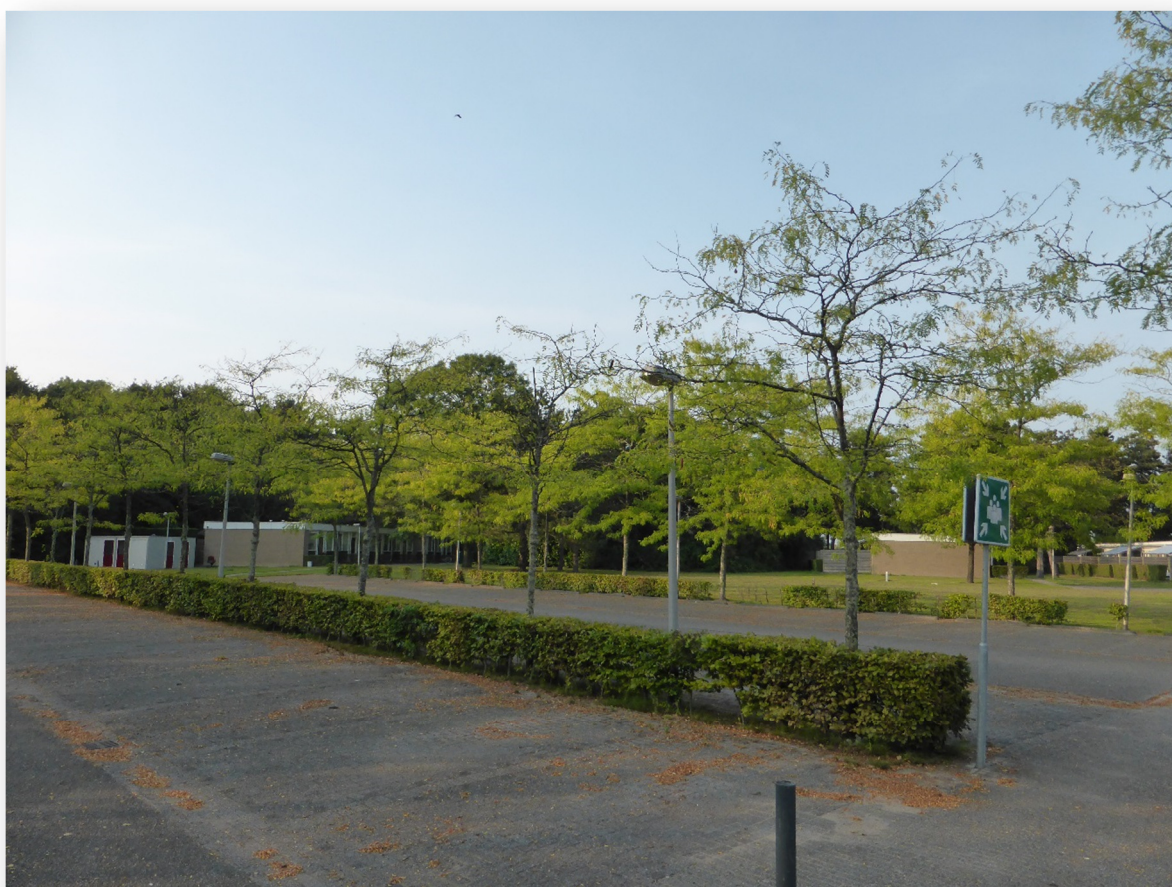
Abbeelding 1. De Valse Christusdoorns op parkeerterrein met een sterk verminderde conditie

Het advies is om deze bomen te vervangen voor nieuwe exemplaren alvorens de groeiplaats opnieuw en deugdelijk in te richten zodat deze wel geschikt is voor bomen.

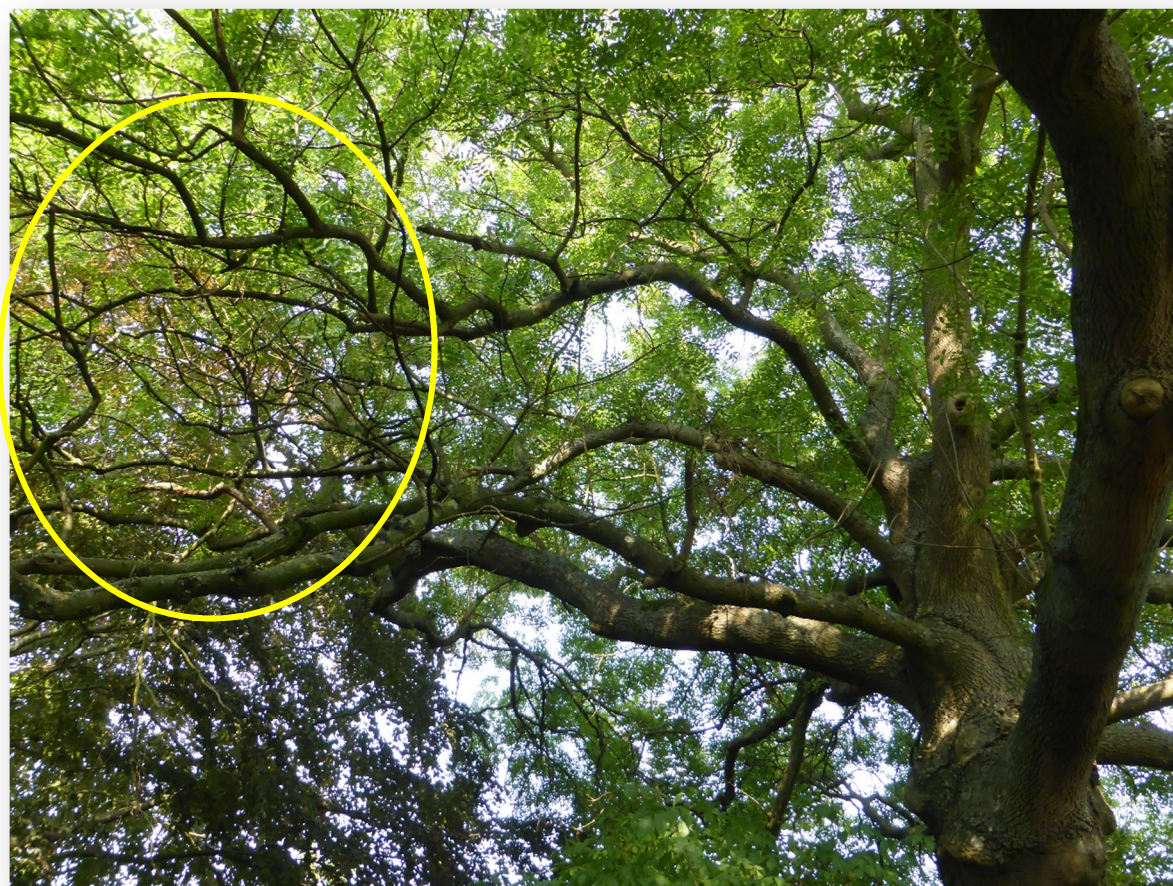
Bij een es (boomnummer 251) is essentaksterfte aangetroffen. Essentaksterfte is te herkennen door zichtbare symptomen bij de bladeren, twijgen, takken en stammen van essen. De bladeren vertonen een bruinverkleuring van de bladsteel, gevolgd door afsterving en bruinverkleuring van (delen van) het blad. Op dunne twijgen ontstaan in het begin donkere verkleuringen in de bast. De schimmel tast zowel blad als bast, maar geen hout aan. Wanneer de bast afsterft wordt de sapstroom geblokkeerd. Twijgen of takken verdrogen hierdoor volledig. De aantasting van het blad en bast hoeven niet gelijktijdig op te treden. Zo kan het ene jaar het blad worden aangetast en het jaar daarna de bast.

Er is nog geen effectieve praktisch uit te voeren bestrijdingsmethode voor de schimmel welke de essentaksterfte veroorzaakt.

Afbeelding 2. De es met essentaksterfte

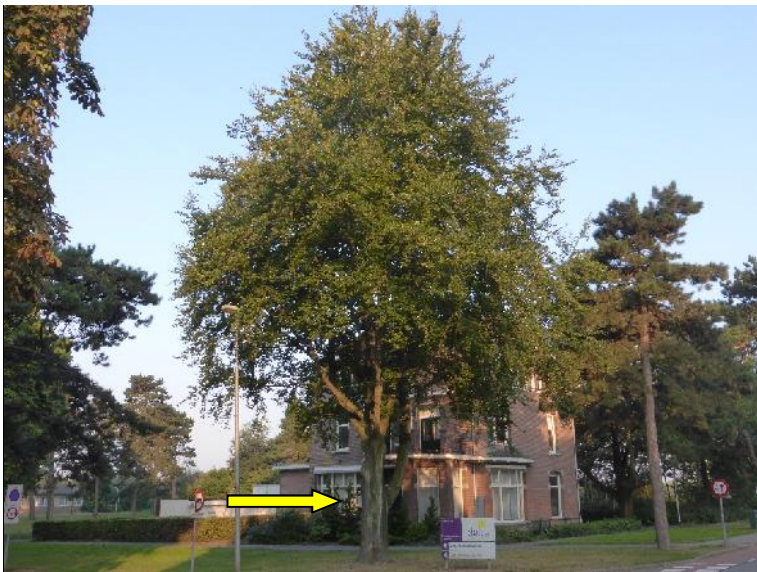
| Beoordeling | Beeldmateriaal |
|---|---|
| <p>Conditie:<br/>Normaal</p> <p>Kwaliteit:<br/>Redelijk</p> <p>Levensverwachting:<br/>Onzeker</p> <p>Status:<br/>Waardevol</p> | <p>Afbeelding 2.1</p> |

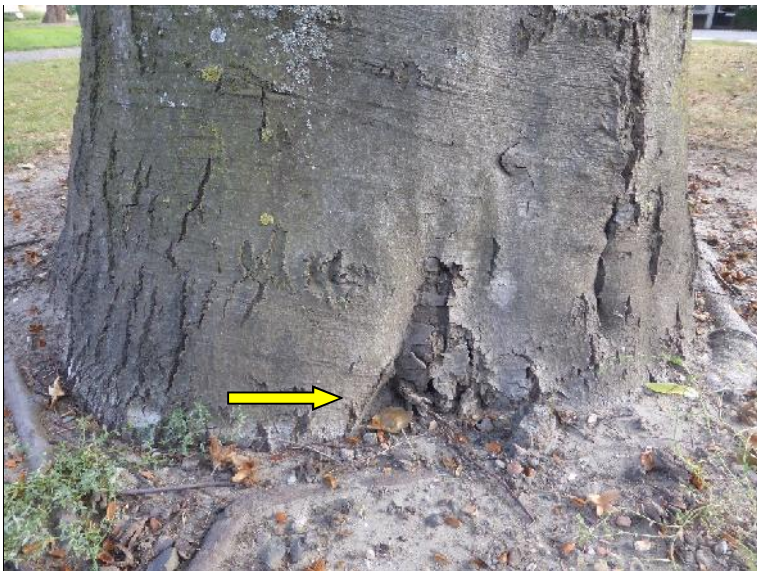
| Bevindingen | Beeldmateriaal |
|---|---|
| <p>Stamvoet:<br/>Holte/inrotting</p> <p>Stam:<br/>Scheefstand</p> | <p>Afbeelding 2.2</p> |

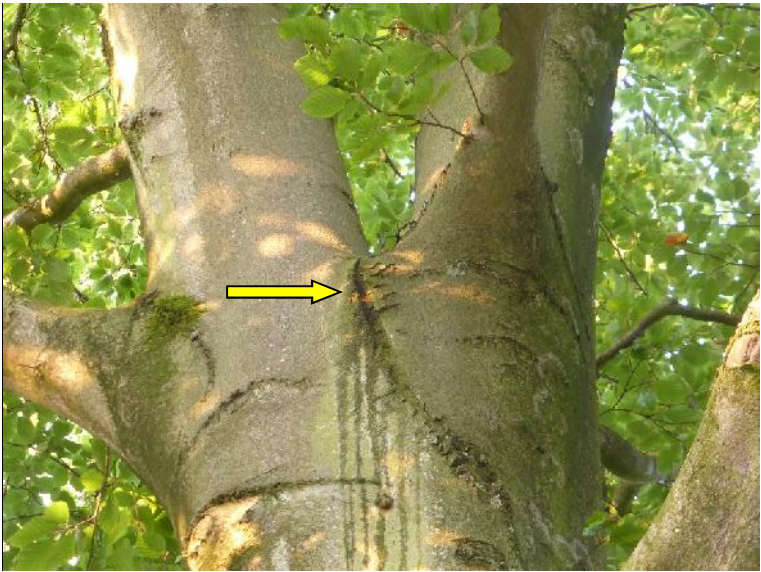
| Bevindingen | Beeldmateriaal |
|---|---|
| <p>Kroon:<br/>Plakoksel twijfelachtig</p> <p>Maatregel:<br/>Nader onderzoek</p> <p>Opmerking:<br/>Intrede honingzwam.<br/>Verzwakte takaanhechting.</p> | <p>Afbeelding 2.3</p> |

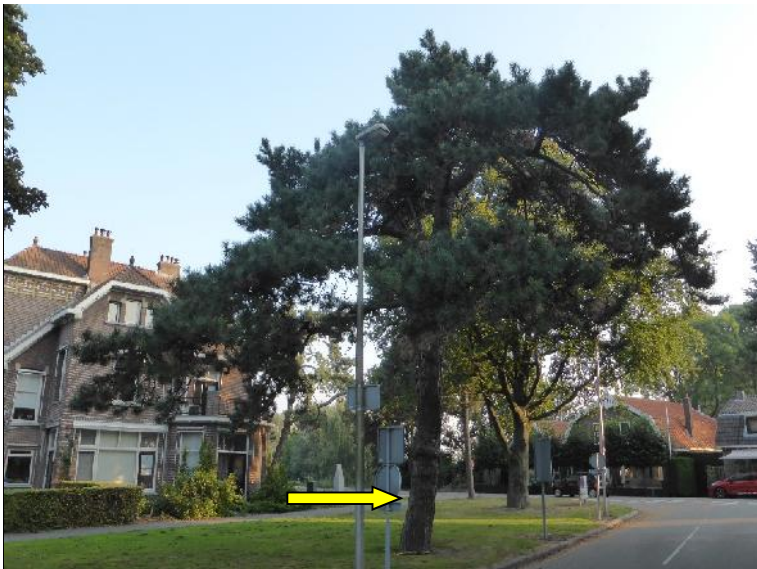
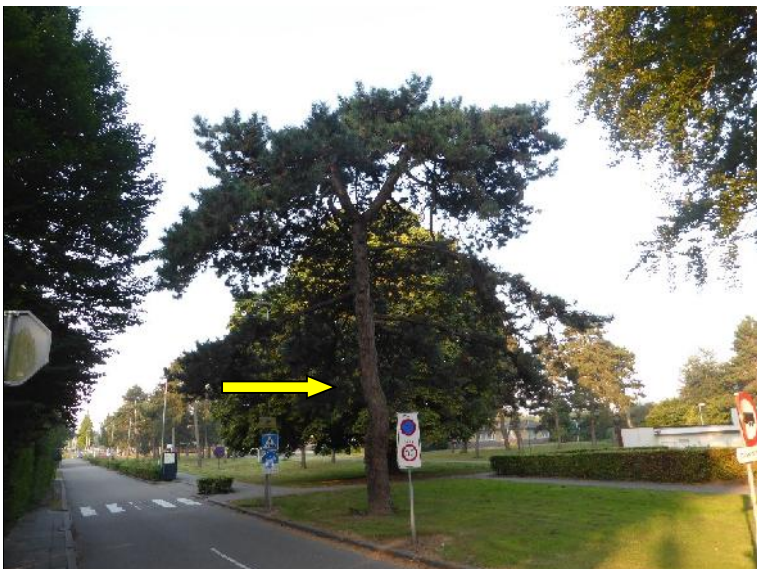
| Beoordeling | Beeldmateriaal |
|---|---|
| <p>Conditie:<br/>Verminderd</p> <p>Kwaliteit:<br/>Redelijk</p> <p>Levensverwachting:<br/>Redelijk</p> <p>Status:<br/>Waardevol</p> | <p>Afbeelding 3.1</p> |

| Bevindingen | Beeldmateriaal |
|---|---|
| <p>Stamvoet:<br/>Redelijk</p> <p>Stam:<br/>Schiefstand</p> <p>Kroon:<br/>Dood hout</p> <p>Maatregel:<br/>Onderhoudssnoei</p> <p>Opmerking:<br/>N.v.t.</p> | <p>Afbeelding 3.2</p> |

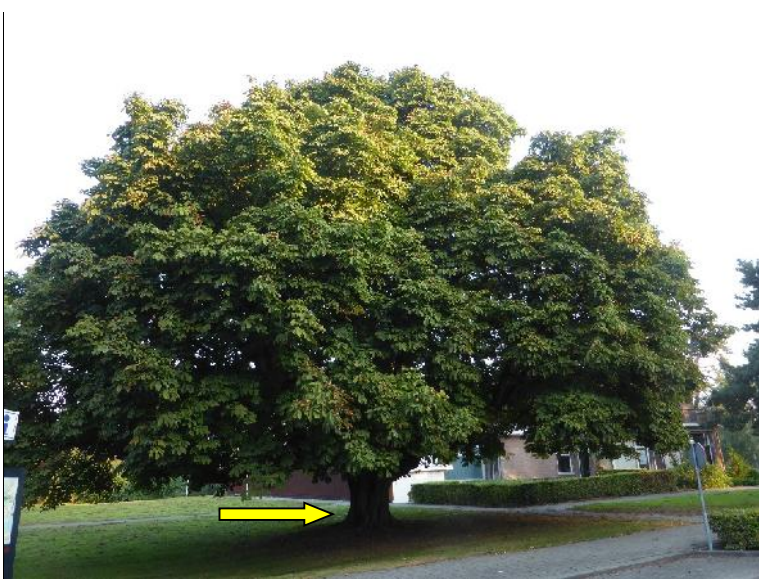
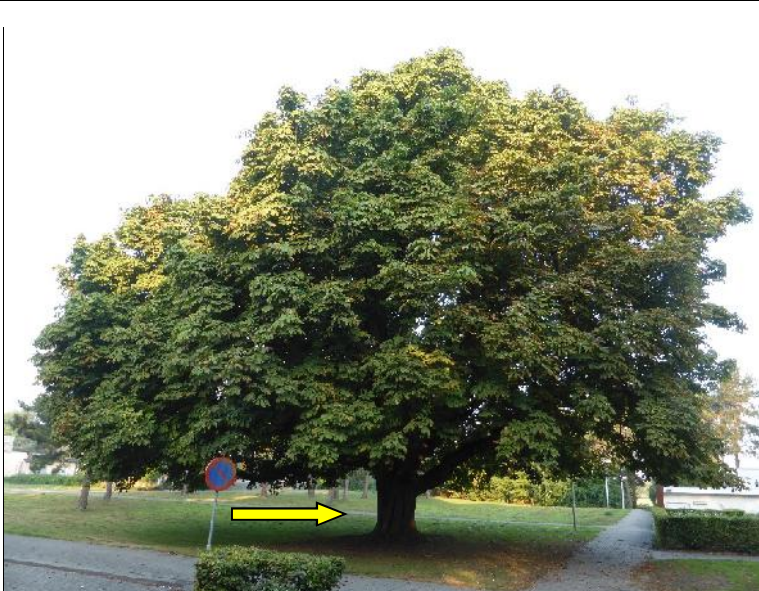
| Beoordeling | Beeldmateriaal |
|---|---|
| <p>Conditie:<br/>Verminderd</p> <p>Kwaliteit:<br/>Redelijk</p> <p>Levensverwachting:<br/>Goed</p> <p>Status:<br/>Waardevol</p> | <p>Afbeelding 4.1</p> |

| Bevindingen | Beeldmateriaal |
|---|---|
| <p>Stamvoet:<br/>Goed</p> <p>Stam:<br/>Goed</p> <p>Kroon:<br/>Mechanische belasting<br/>Dood hout<br/>Uitzakkende gesteltak</p> <p>Maatregel:<br/>Kroon uitlichten oostzijde</p> <p>Opmerking:<br/>Zeer grote waardevolle boom.<br/>Geen paardenkastanje-<br/>bloedingsziekte waargenomen.</p> | <p>Afbeelding 4.2</p> |

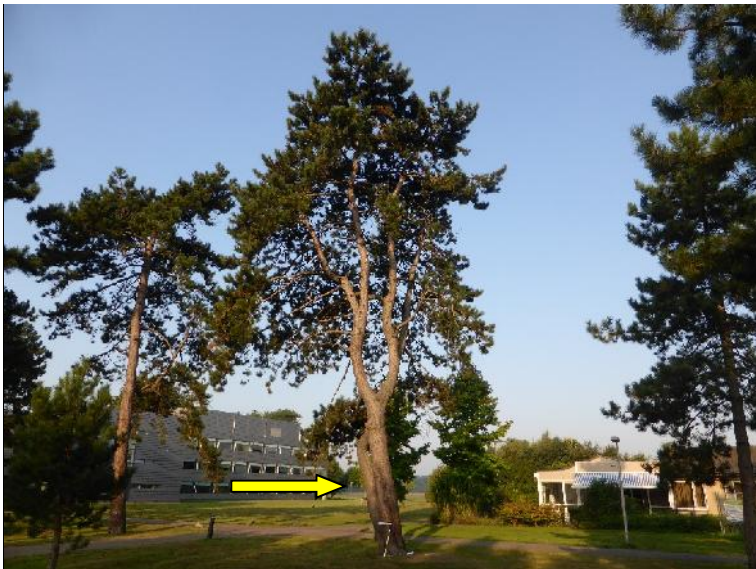
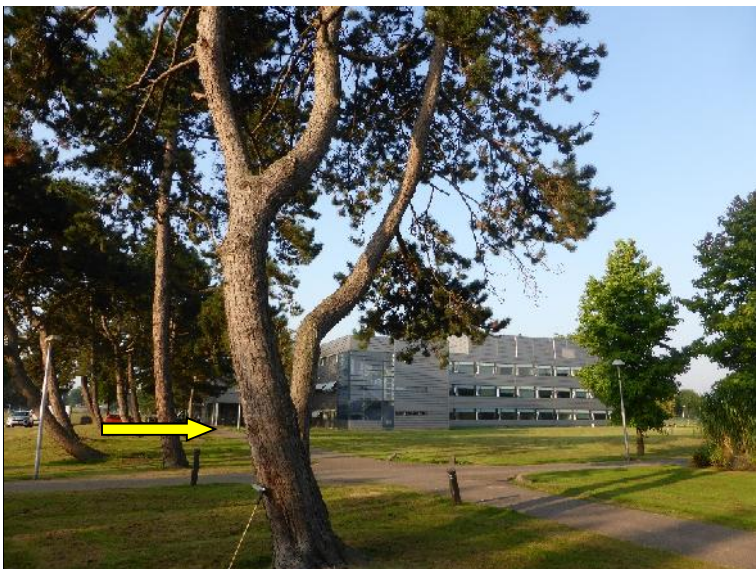
| Beoordeling | Beeldmateriaal |
|---|---|
| <p>Conditie:<br/>Normaal</p> <p>Kwaliteit:<br/>Redelijk</p> <p>Levensverwachting:<br/>Redelijk</p> <p>Status:<br/>Waardevol</p> | <p>Afbeelding 21.1</p> |

| Bevindingen | Beeldmateriaal |
|---|---|
| <p>Stamvoet:<br/>Redelijk</p> <p>Stam:<br/>Meerstammig</p> <p>Kroon:<br/>Dood hout</p> <p>Maatregel:<br/>Doodhoutsnoei</p> <p>Opmerking:<br/>Esthetisch waardevol.</p> | <p>Afbeelding 21.2</p> |

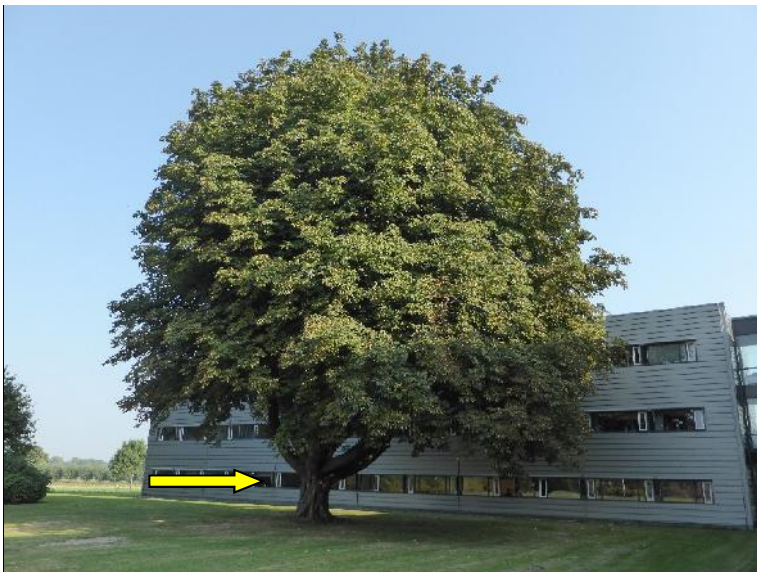
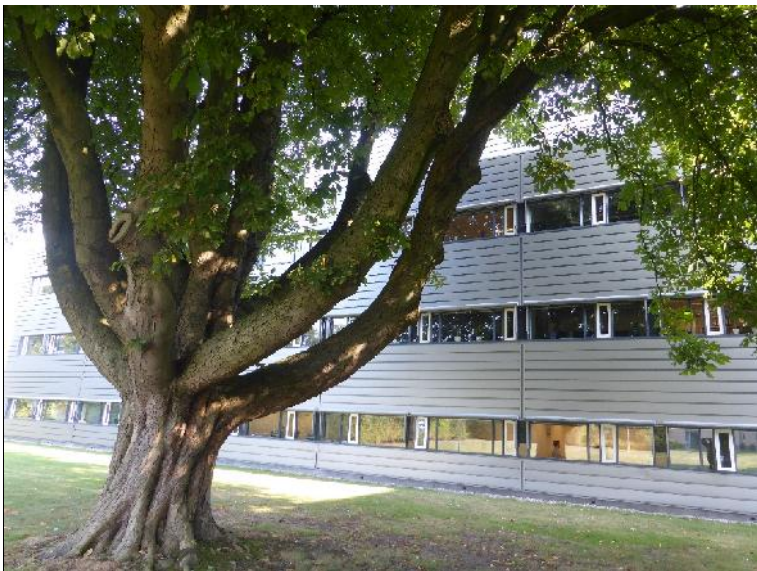
| Beoordeling | Beeldmateriaal |
|---|---|
| <p>Conditie:<br/>Verminderd</p> <p>Kwaliteit:<br/>Goed</p> <p>Levensverwachting:<br/>Goed</p> <p>Status:<br/>Waardevol</p> | <p>Afbeelding 36.1</p> |

| Bevindingen | Beeldmateriaal |
|---|---|
| <p>Stamvoet:<br/>Goed</p> <p>Stam:<br/>Goed</p> <p>Kroon:<br/>Elleboogtakken<br/>Mechanische belasting<br/>Dood hout<br/>Gebroken anker</p> | <p>Afbeelding 36.2</p> |

| Bevindingen | Beeldmateriaal |
|---|---|
| <p>Maatregel:<br/>Kroon uitlichten oostzijde</p> <p>Opmerking:<br/>Beginnende aantasting<br/>bloedingsziekte.<br/>Gebroken kroonanker.<br/>Snoei oostzijde 10%.</p> | <p>Afbeelding 36.3</p> <p>Afbeelding 36.4</p> |

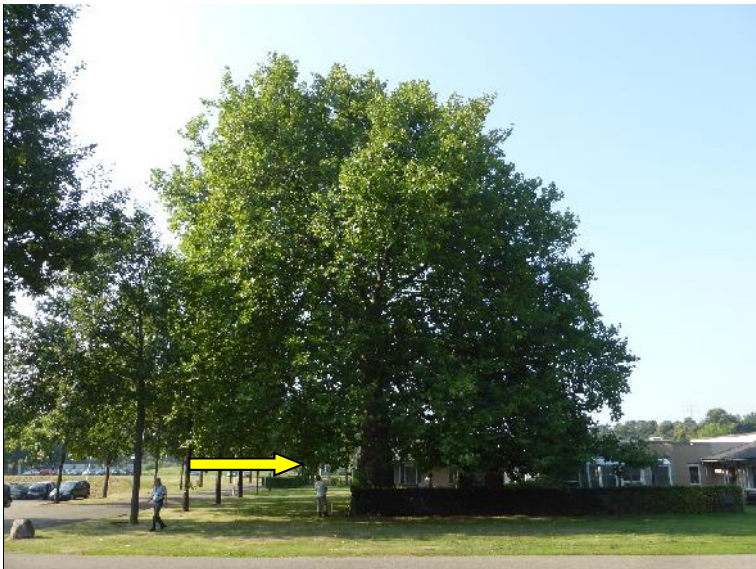
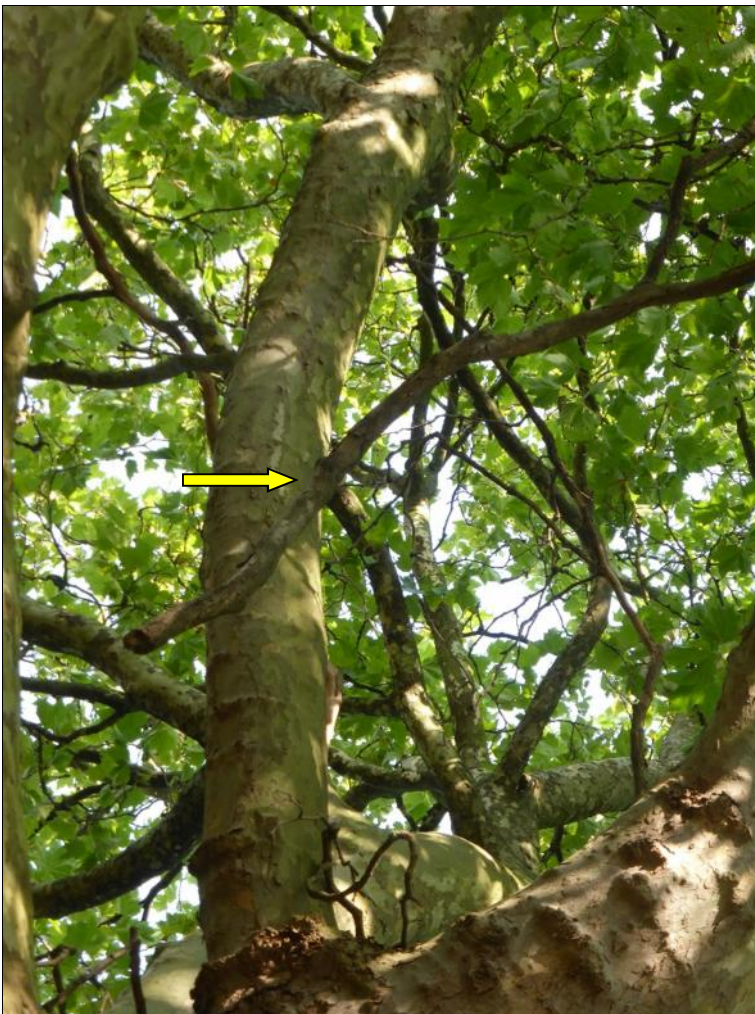
| Beoordeling | Beeldmateriaal |
|---|---|
| <p>Conditie:<br/>Normaal</p> <p>Kwaliteit:<br/>Goed</p> <p>Levensverwachting:<br/>Goed</p> <p>Status:<br/>Waardevol</p> | <p>Afbeelding 78.1</p> |

| Bevindingen | Beeldmateriaal |
|---|---|
| <p>Stamvoet:<br/>Goed</p> <p>Stam:<br/>Goed</p> <p>Kroon:<br/>Dood hout<br/>Losse takken</p> | <p>Afbeelding 78.2</p> |

| Bevindingen | Beeldmateriaal |
|---|---|
| <p>Maatregel:<br/>Onderhoudssnoei</p> <p>Opmerking:<br/>Waardevol exemplaar uit 1908.<br/>Zeer fraaie boom.<br/>Drie nevenstaande eiken<br/>verwijderen (boomnummers 82,<br/>83 en 84).</p> | <p>A photograph of a large, mature tree trunk, likely an oak, showing a yellow arrow pointing to a specific point on the bark. The tree has a thick, textured trunk and dense green foliage in the background.</p> <p>Afbeelding 78.3</p> |

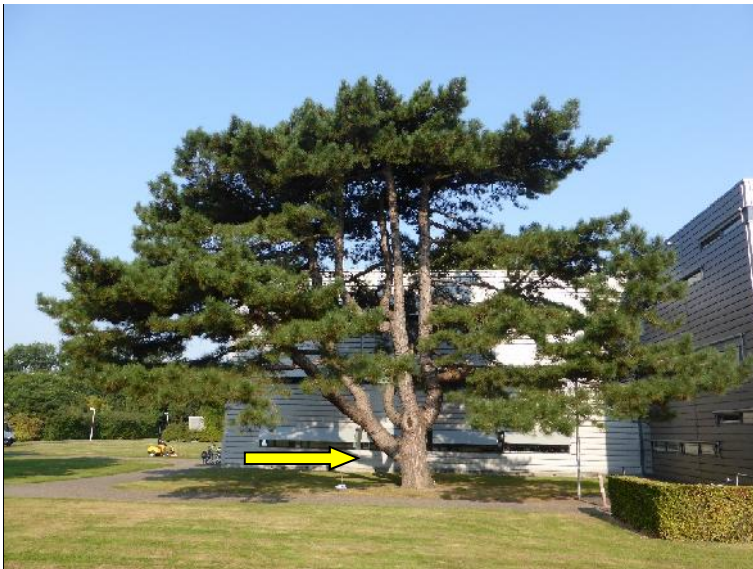
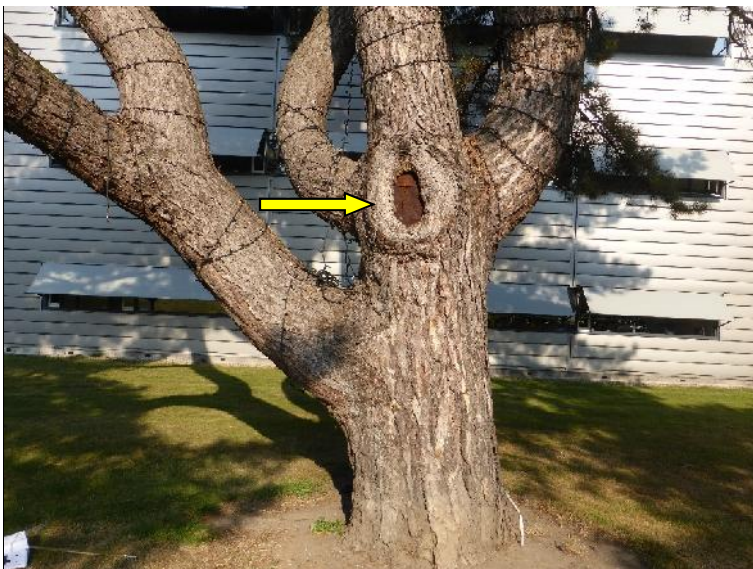
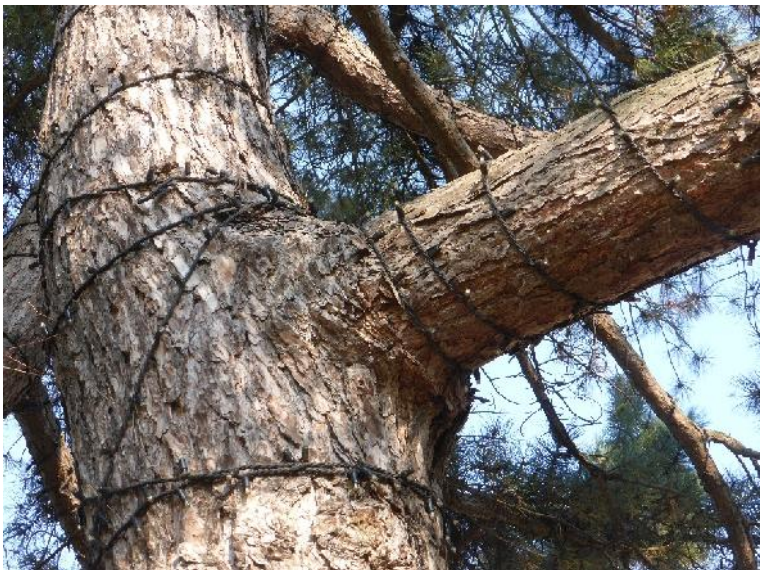
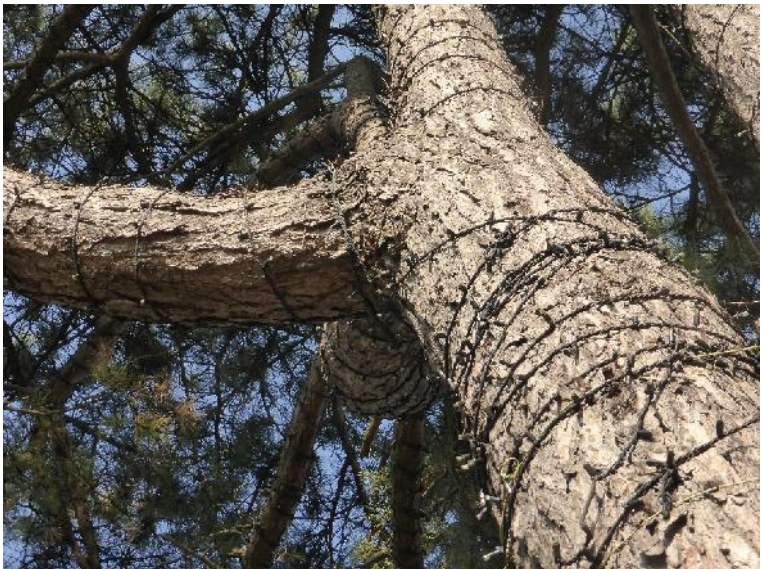
| Beoordeling | Beeldmateriaal |
|---|---|
| <p>Conditie:<br/>Normaal</p> <p>Kwaliteit:<br/>Goed</p> <p>Levensverwachting:<br/>Goed</p> <p>Status:<br/>Waardevol</p> | <p>Afbeelding 79.1</p> |

| Bevindingen | Beeldmateriaal |
|---|---|
| <p>Stamvoet:<br/>Goed</p> <p>Stam:<br/>Schiefstand<br/>Snoeiwond</p> <p>Kroon:<br/>Dood hout<br/>Meervoudige toppen</p> | <p>Afbeelding 79.2</p> |

| Bevindingen | Beeldmateriaal |
|---|---|
| <p>Maatregel:<br/>Doodhoutsnoei<br/>Zie opmerkingen</p> <p>Opmerking:<br/>Verlichting verwijderen of<br/>vervangen. Insnoering begint.</p> | <p>Afbeelding 79.3</p> <p>Afbeelding 79.4</p> |

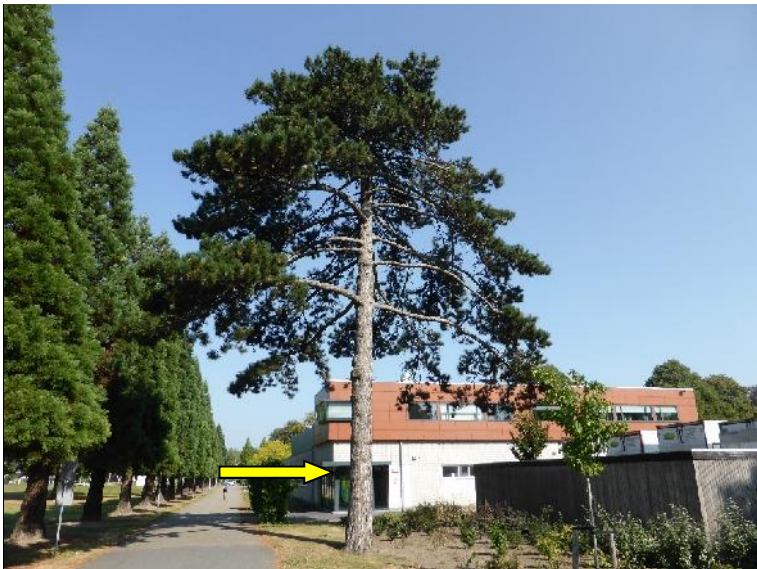
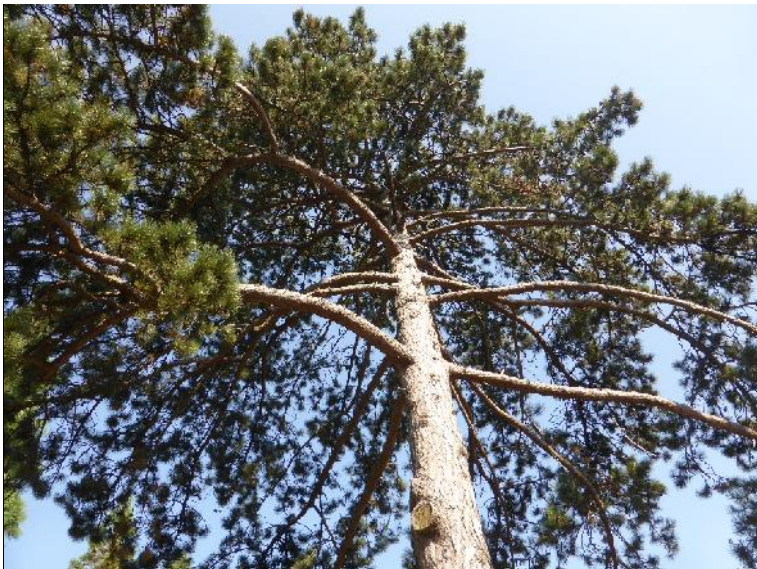
| Beoordeling | Beeldmateriaal |
|---|---|
| <p>Conditie:<br/>Normaal</p> <p>Kwaliteit:<br/>Goed</p> <p>Levensverwachting:<br/>Goed</p> <p>Status:<br/>Waardevol</p> | <p>Afbeelding 137.1</p> |

| Bevindingen | Beeldmateriaal |
|---|---|
| <p>Stamvoet:<br/>Goed</p> <p>Stam:<br/>Goed</p> <p>Kroon:<br/>Dood hout</p> <p>Maatregel:<br/>Onderhoudssnoei</p> <p>Opmerking:<br/>N.v.t.</p> | <p>Afbeelding 137.2</p> |

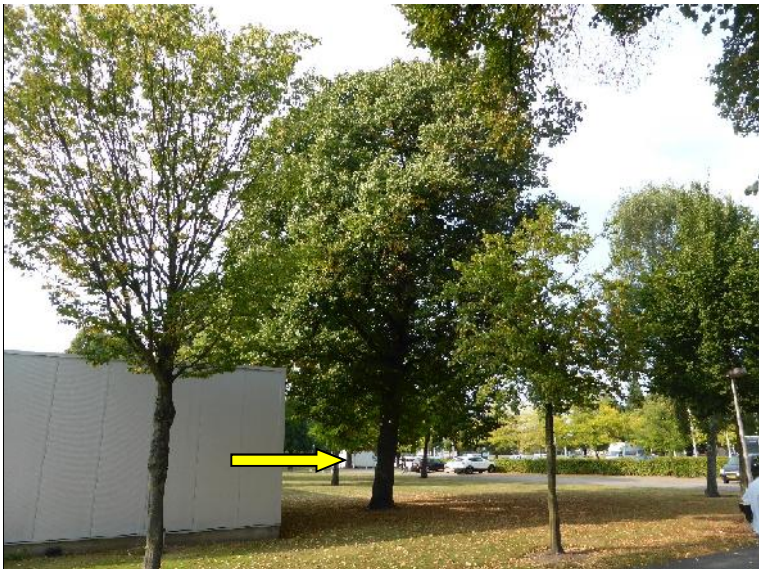
| Beoordeling | Beeldmateriaal |
|---|---|
| <p>Conditie:<br/>Normaal</p> <p>Kwaliteit:<br/>Goed</p> <p>Levensverwachting:<br/>Goed</p> <p>Status:<br/>Waardevol</p> | <p>Afbeelding 145.1</p> |

| Bevindingen | Beeldmateriaal |
|---|---|
| <p>Stamvoet:<br/>Holte/inrotting</p> <p>Stam:<br/>Goed</p> <p>Kroon:<br/>Dood hout</p> <p>Maatregel:<br/>Onderhoudssnoei</p> <p>Opmerking:<br/>N.v.t.</p> | |

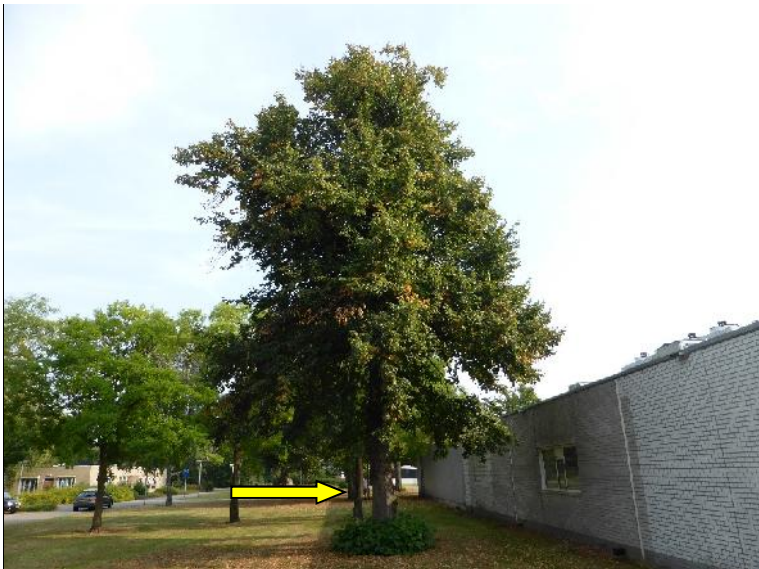
| Beoordeling | Beeldmateriaal |
|---|---|
| <p>Conditie:<br/>Normaal</p> <p>Kwaliteit:<br/>Goed</p> <p>Levensverwachting:<br/>Goed</p> <p>Status:<br/>Waardevol</p> | <p>Afbeelding 146.1</p> |

| Bevindingen | Beeldmateriaal |
|---|---|
| <p>Stamvoet:<br/>Niet te beoordelen</p> <p>Stam:<br/>Goed</p> <p>Kroon:<br/>Dood hout</p> <p>Maatregel:<br/>Doodhoutsnoei<br/>Stamschot verwijderen</p> <p>Opmerking:<br/>Stamvoet niet te beoordelen i.v.m.<br/>opschot.</p> | |

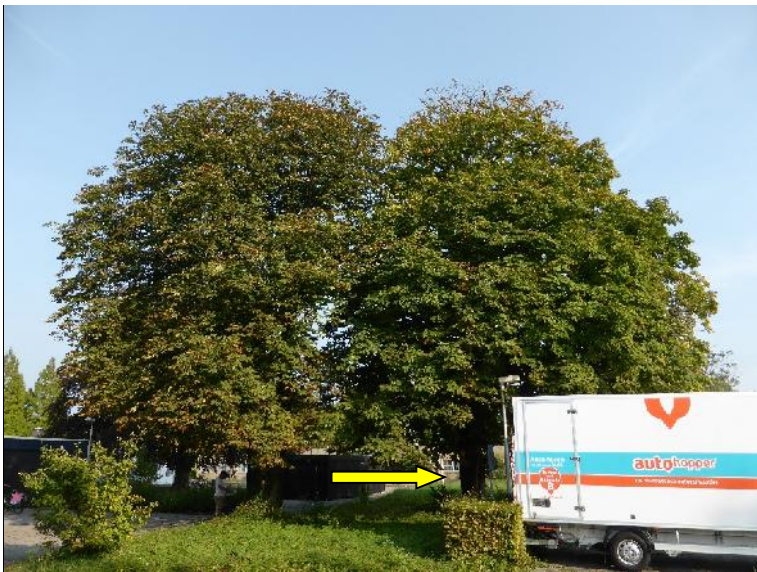
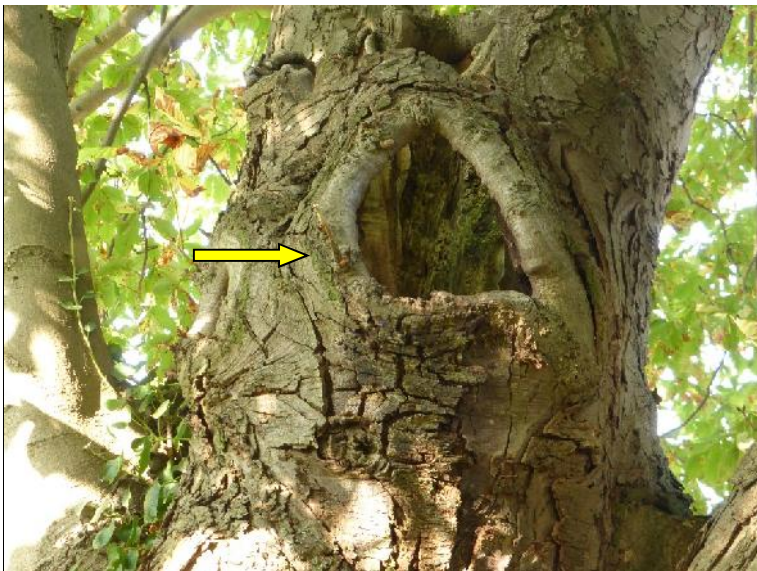
| Beoordeling | Beeldmateriaal |
|---|---|
| <p>Conditie:<br/>Verminderd</p> <p>Kwaliteit:<br/>Redelijk</p> <p>Levensverwachting:<br/>Onzeker</p> <p>Status:<br/>Waardevol?</p> | <p>Afbeelding 147.1</p> |

| Bevindingen | Beeldmateriaal |
|---|---|
| <p>Stamvoet:<br/>Holle klank<br/>Afgestorven baan</p> <p>Stam:<br/>Goed</p> <p>Kroon:<br/>Kwijnend</p> <p>Maatregel:<br/>Nader onderzoek</p> <p>Opmerking:<br/>Kroonsterfte oorzaak onderzoeken.</p> | <p>Afbeelding 147.2</p> |

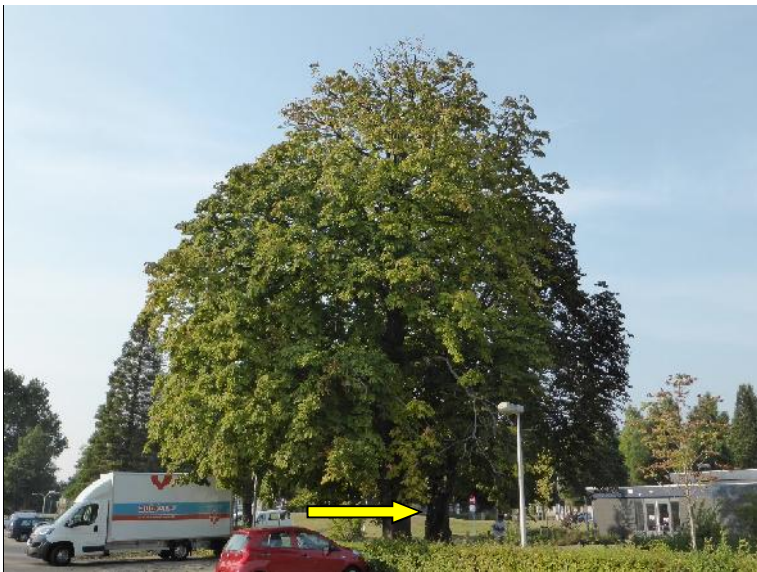
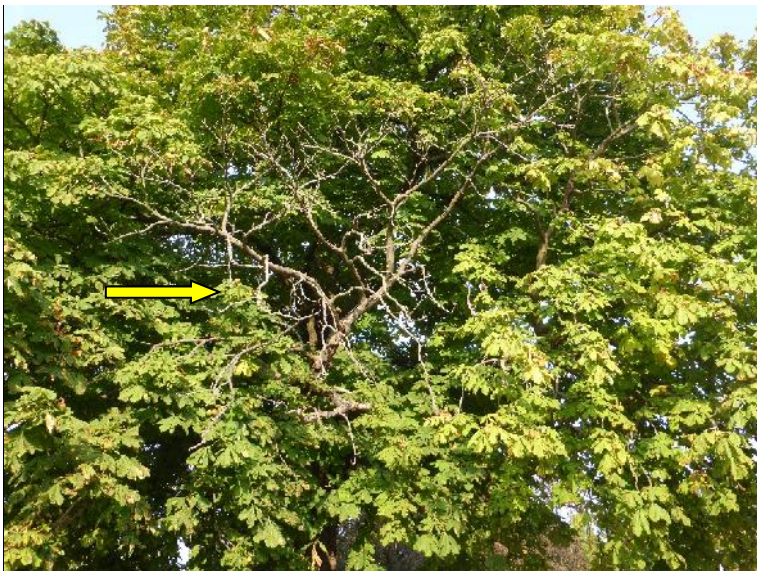
| Beoordeling | Beeldmateriaal |
|---|---|
| <p>Conditie:<br/>Sterk Verminderd</p> <p>Kwaliteit:<br/>Redelijk</p> <p>Levensverwachting:<br/>Onzeker</p> <p>Status:<br/>Waardevol?</p> | <p>Afbeelding 148.1</p> |

| Bevindingen | Beeldmateriaal |
|---|---|
| <p>Stamvoet:<br/>Matig</p> <p>Stam:<br/>Goed</p> <p>Kroon:<br/>Kwijnend</p> <p>Maatregel:<br/>Nader onderzoek</p> <p>Opmerking:<br/>Kroonsterfte oorzaak onderzoeken.</p> | <p>Afbeelding 148.2</p> |

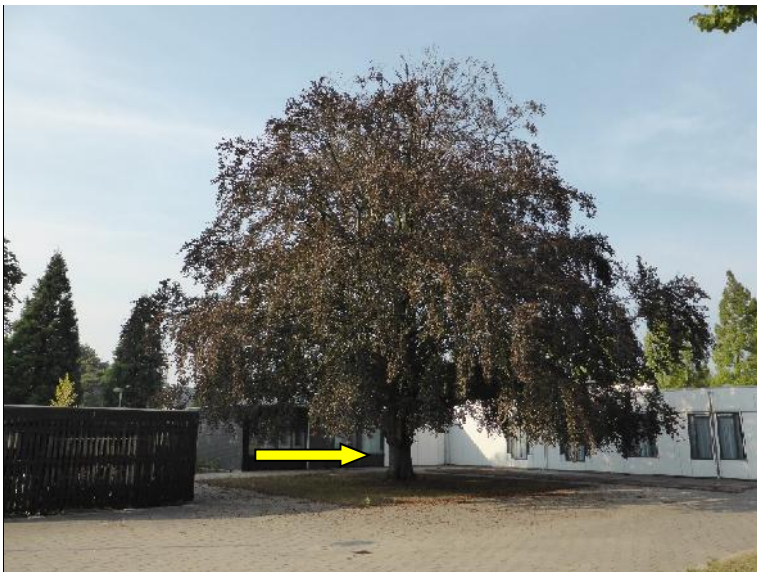
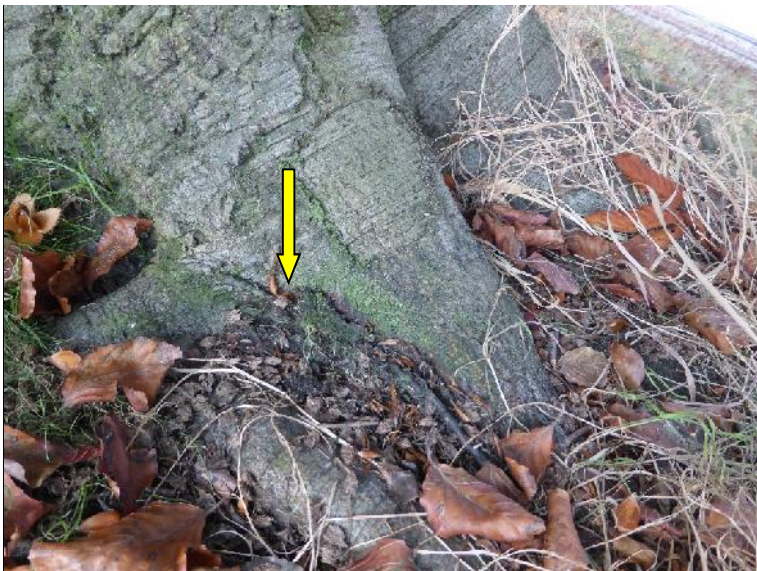
| Beoordeling | Beeldmateriaal |
|---|---|
| <p>Conditie:<br/>Verminderd</p> <p>Kwaliteit:<br/>Goed</p> <p>Levensverwachting:<br/>Onzeker</p> <p>Status:<br/>Waardevol?</p> | <p>Afbeelding 149.1</p> |

| Bevindingen | Beeldmateriaal |
|---|---|
| <p>Stamvoet:<br/>Honingzwam</p> <p>Stam:<br/>Goed</p> <p>Kroon:<br/>Kwijnend</p> <p>Maatregel:<br/>Nader onderzoek</p> <p>Opmerking:<br/>Teruglopende groeikracht van deze beuk. Gerelateerd aan honingzwam?</p> | <p>Afbeelding 149.2</p> |

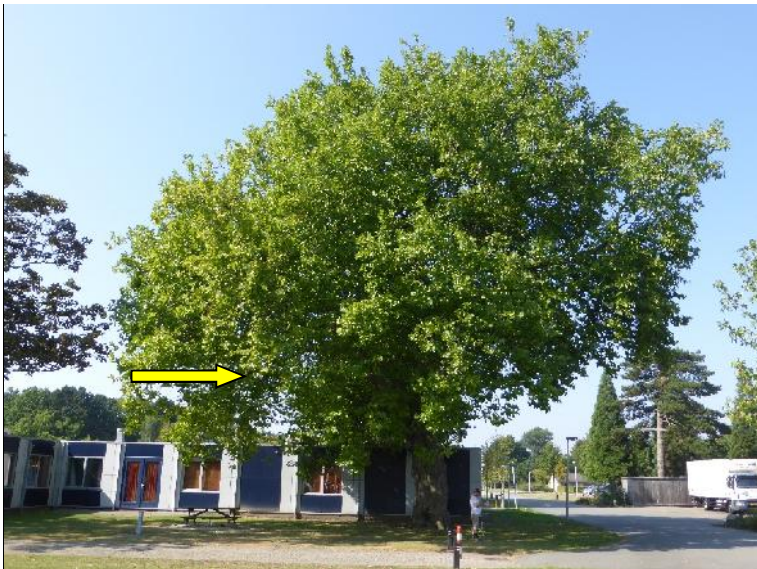
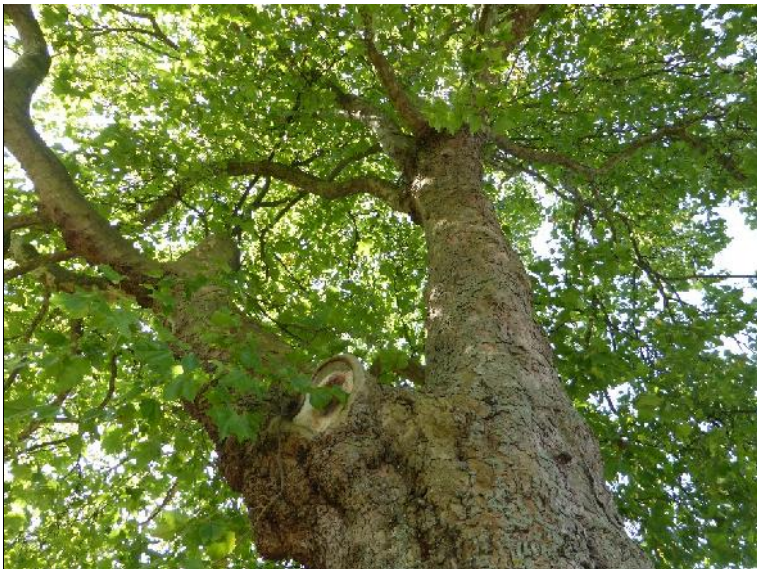
| Beoordeling | Beeldmateriaal |
|---|---|
| <p>Conditie:<br/>Verminderd</p> <p>Kwaliteit:<br/>Goed</p> <p>Levensverwachting:<br/>Goed</p> <p>Status:<br/>Waardevol</p> | <p>Afbeelding 185.1</p> |

| Bevindingen | Beeldmateriaal |
|---|---|
| <p>Stamvoet:<br/>Vlier</p> <p>Stam:<br/>Goed</p> <p>Kroon:<br/>Dood hout</p> <p>Maatregel:<br/>Onderhoudssnoei</p> <p>Opmerking:<br/>Verminderde groeikracht.</p> | <p>Afbeelding 185.2</p> |

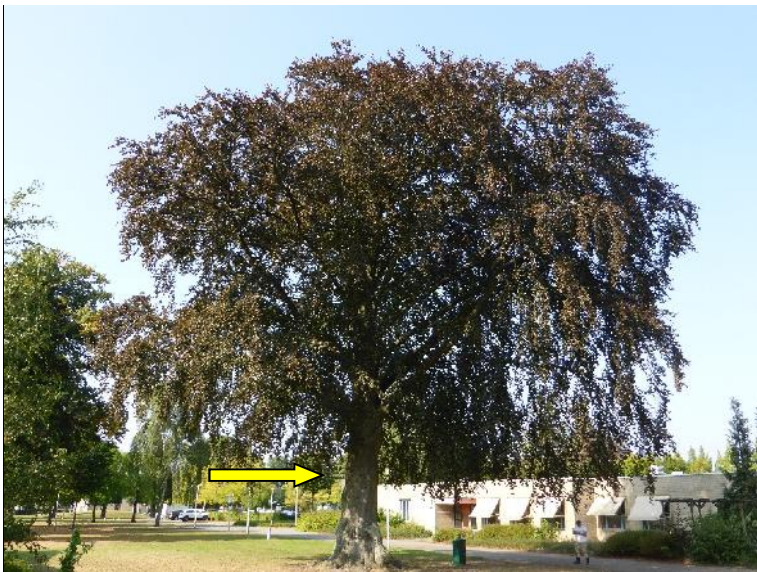
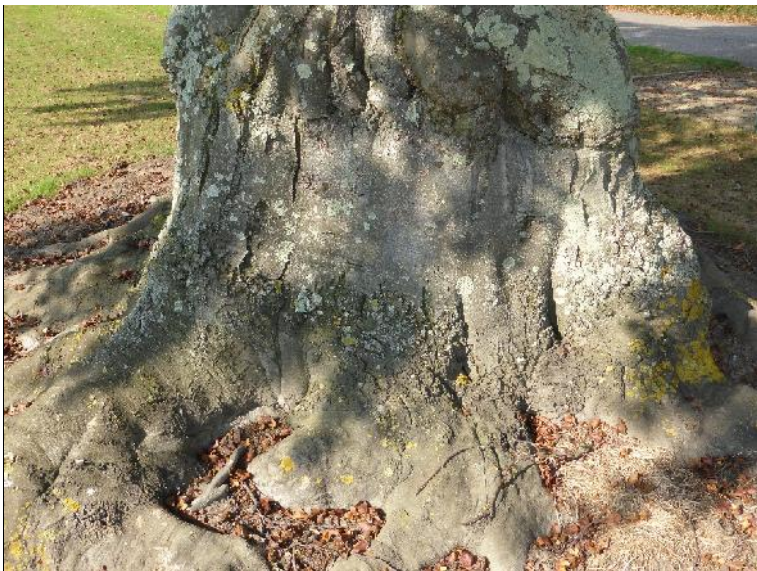
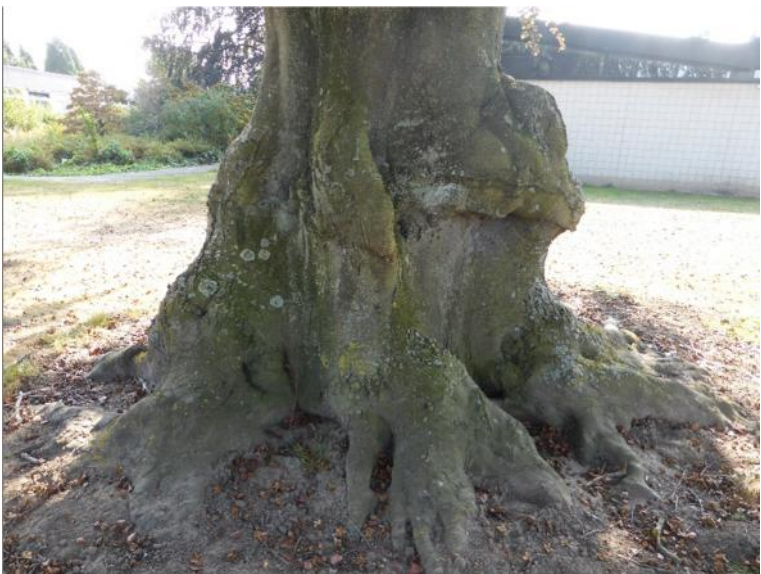
| Beoordeling | Beeldmateriaal |
|---|---|
| <p>Conditie:<br/>Normaal</p> <p>Kwaliteit:<br/>Goed</p> <p>Levensverwachting:<br/>Goed</p> <p>Status:<br/>Waardevol</p> | <p>Afbeelding 193.1</p> |

| Bevindingen | Beeldmateriaal |
|---|---|
| <p>Stamvoet:<br/>Goed</p> <p>Stam:<br/>Goed</p> <p>Kroon:<br/>Dood hout</p> <p>Maatregel:<br/>Onderhoudssnoei</p> <p>Opmerking:<br/>N.v.t.</p> | <p>Afbeelding 193.2</p> |

| Bevindingen | Beeldmateriaal |
|---|---|
| <p>Stamvoet:<br/>Goed</p> <p>Stam:<br/>Goed</p> <p>Kroon:<br/>Dood hout</p> <p>Maatregel:<br/>Onderhoudssnoei</p> <p>Opmerking:<br/>N.v.t.</p> | <p>Afbeelding 193.3</p> |

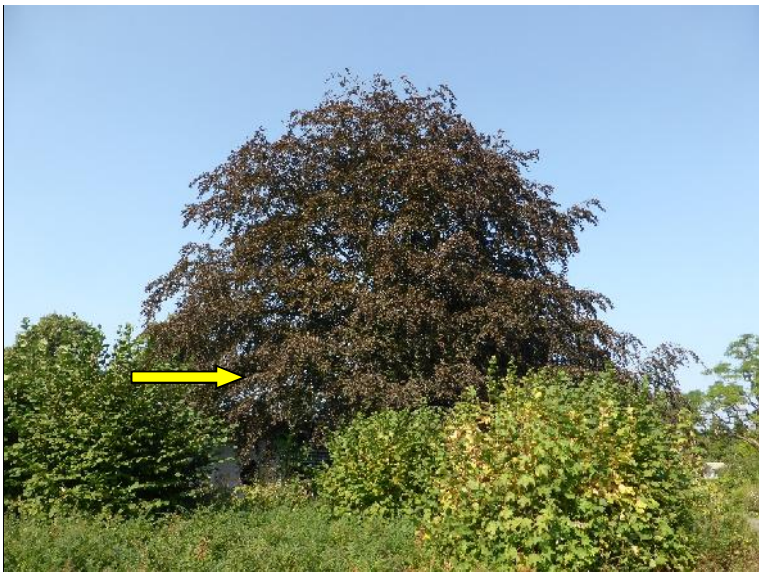
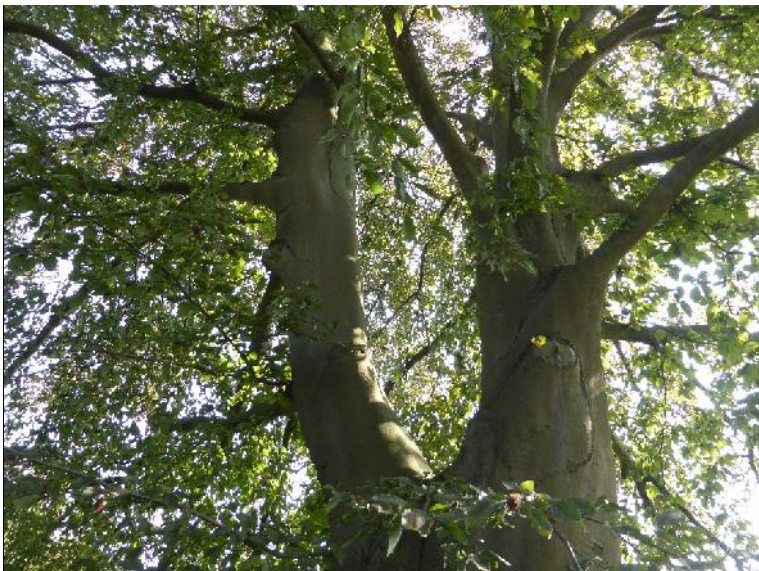
| Beoordeling | Beeldmateriaal |
|---|---|
| <p>Conditie:<br/>Normaal</p> <p>Kwaliteit:<br/>Goed</p> <p>Levensverwachting:<br/>Goed</p> <p>Status:<br/>Waardevol</p> | <p>Afbeelding 194.1</p> |

| Bevindingen | Beeldmateriaal |
|---|---|
| <p>Stamvoet:<br/>Goed</p> <p>Stam:<br/>Goed</p> <p>Kroon:<br/>Dood hout<br/>Schuurtak<br/>Meervoudige toppen</p> <p>Maatregel:<br/>Onderhoudssnoei</p> <p>Opmerking:<br/>N.v.t.</p> | <p>Afbeelding 194.2</p> |

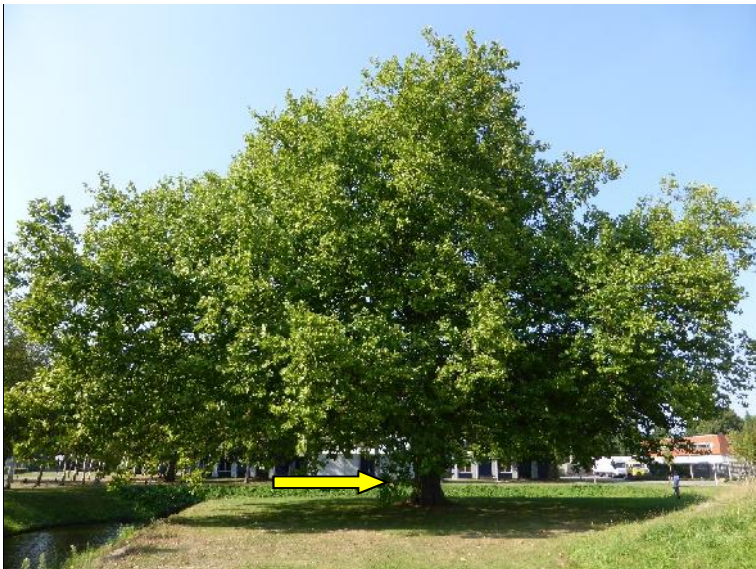
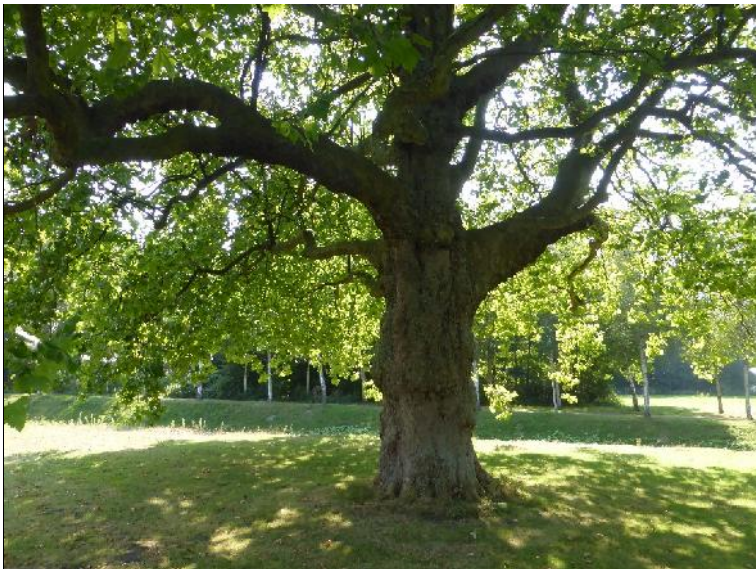
| Beoordeling | Beeldmateriaal |
|---|---|
| <p>Conditie:<br/>Normaal</p> <p>Kwaliteit:<br/>Goed</p> <p>Levensverwachting:<br/>Goed</p> <p>Status:<br/>Waardevol</p> | <p>Afbeelding 243.1</p> |

| Bevindingen | Beeldmateriaal |
|---|---|
| <p>Stamvoet:<br/>Goed</p> <p>Stam:<br/>Goed</p> <p>Kroon:<br/>Dood hout</p> <p>Maatregel:<br/>Onderhoudssnoei</p> <p>Opmerking:<br/>N.v.t.</p> | <p>Afbeelding 243.1</p> |

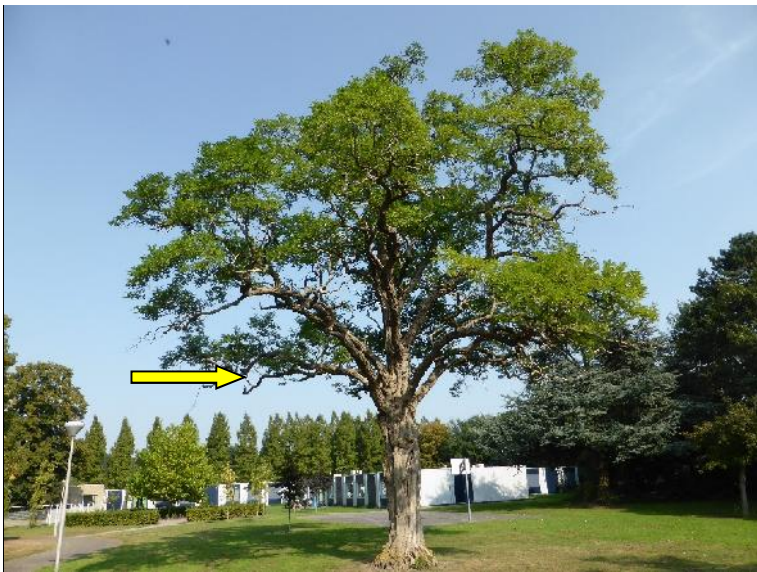
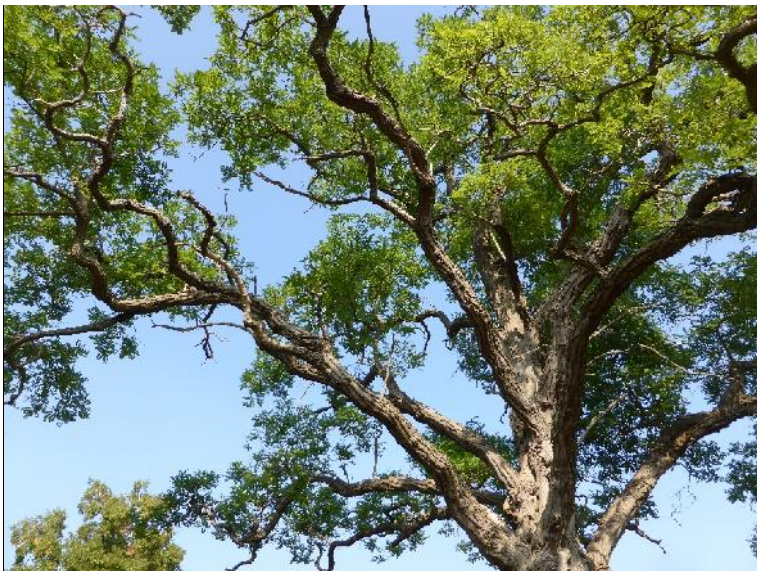
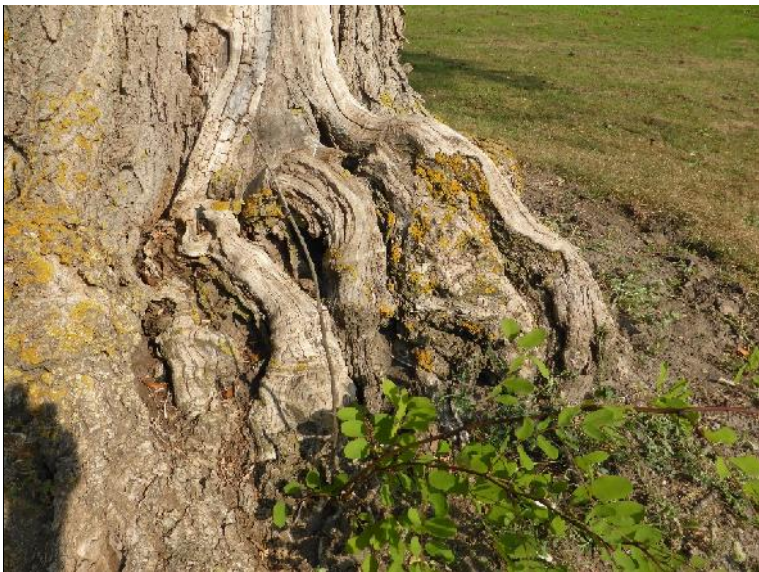
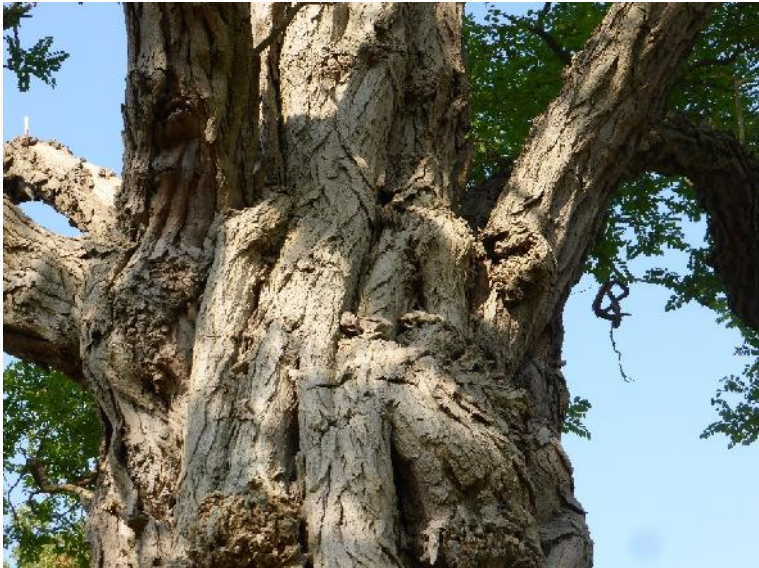
| Beoordeling | Beeldmateriaal |
|---|---|
| <p>Conditie:<br/>Sterk Verminderd</p> <p>Kwaliteit:<br/>Matig</p> <p>Levensverwachting:<br/>Onzeker</p> <p>Status:<br/>Waardevol?</p> | <p>Afbeelding 244.1</p> |

| Bevindingen | Beeldmateriaal |
|---|---|
| <p>Kroon:<br/>Kroonsterfte</p> | <p>Afbeelding 244.2</p> |

| Bevindingen | Beeldmateriaal |
|---|---|
| <p>Stamvoet:<br/>Holte/inrotting<br/>Aantasting</p> <p>Stam:<br/>Holte/inrotting<br/>Zwavelzwam</p> <p>Kroon:<br/>Kroonsterfte</p> <p>Maatregel:<br/>Nader onderzoek<br/>Kandelaberen</p> <p>Opmerking:<br/>N.v.t.</p> | <p>Afbeelding 244.3</p> <p>Afbeelding 244.4</p> |
