| Betreft | : Beoordeling bomen Antes |
| Opdrachtgever | : Antes groep |
| Rapport/projectnummer | : P161026/INV/MJH |
| Datum afgifte | : 14 oktober 2016 |

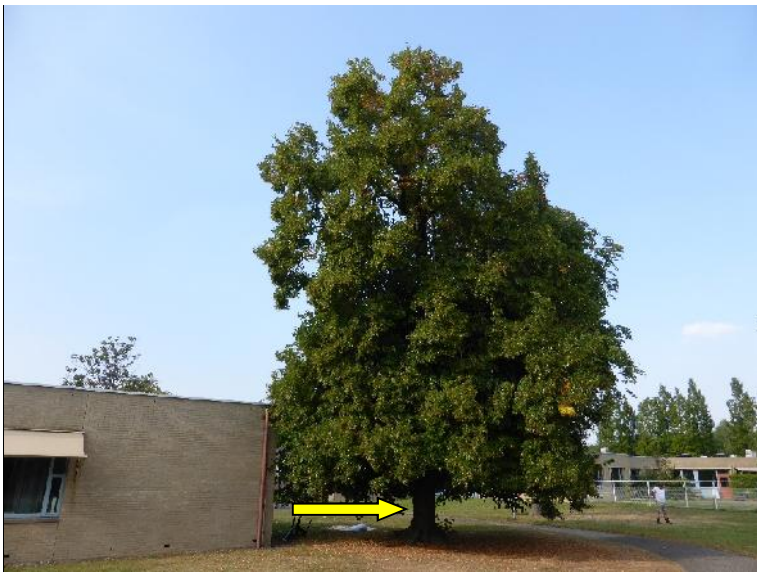
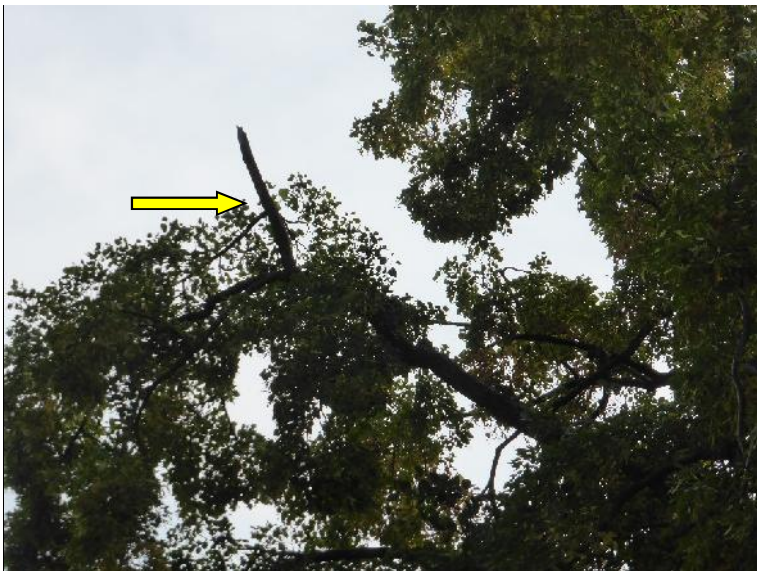
| Beoordeling | Beeldmateriaal |
|---|---|
| <p>Conditie:<br/>Normaal</p> <p>Kwaliteit:<br/>Redelijk</p> <p>Levensverwachting:<br/>Goed</p> <p>Status:<br/>Waardevol</p> | <p>Afbeelding 245.1</p> |

| Bevindingen | Beeldmateriaal |
|---|---|
| <p>Stamvoet:<br/>Goed</p> <p>Stam:<br/>Goed</p> <p>Kroon:<br/>Uitgebroken tak(ken)</p> <p>Maatregel:<br/>Onderhoudssnoei</p> <p>Opmerking:<br/>Dendrologisch waardevol.<br/>Ontstane takbreuk in bovenkroon.</p> | <p>Afbeelding 245.2</p> |

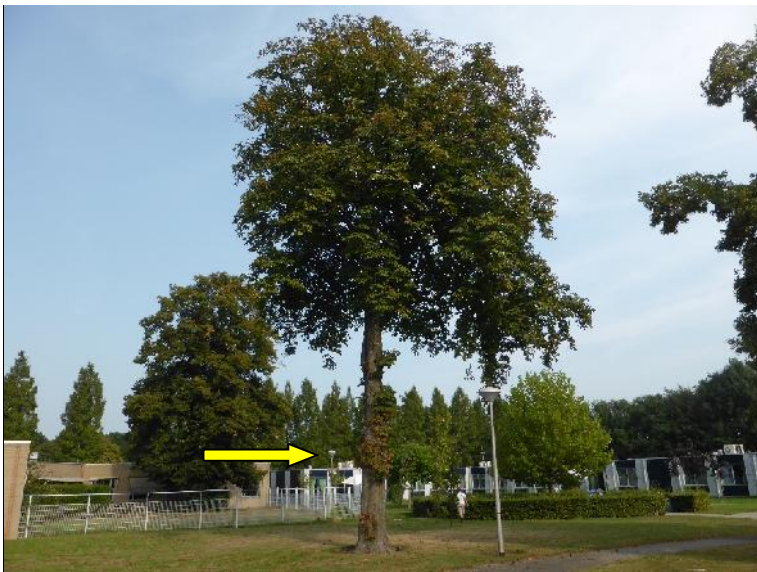
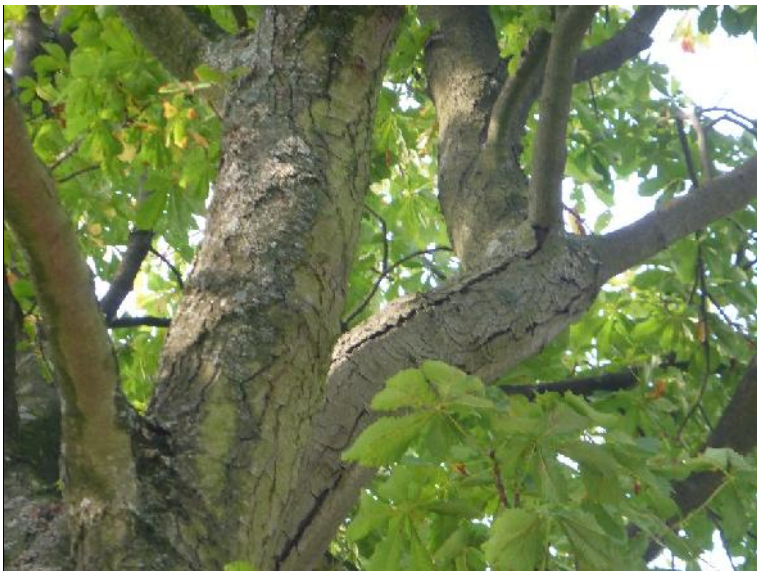
| Beoordeling | Beeldmateriaal |
|---|---|
| <p>Conditie:<br/>Verminderd</p> <p>Kwaliteit:<br/>Redelijk</p> <p>Levensverwachting:<br/>Redelijk</p> <p>Status:<br/>Waardevol</p> | <p>Afbeelding 246.1</p> |

| Bevindingen | Beeldmateriaal |
|---|---|
| <p>Stamvoet:<br/>Goed</p> <p>Stam:<br/>Goed</p> <p>Kroon:<br/>Aanvang bloedingsziekte</p> <p>Maatregel:<br/>Geen actie</p> <p>Opmerking:<br/>Aanvang bloedingsziekte.<br/>Frequente inspectie.</p> | <p>Afbeelding 246.2</p> |

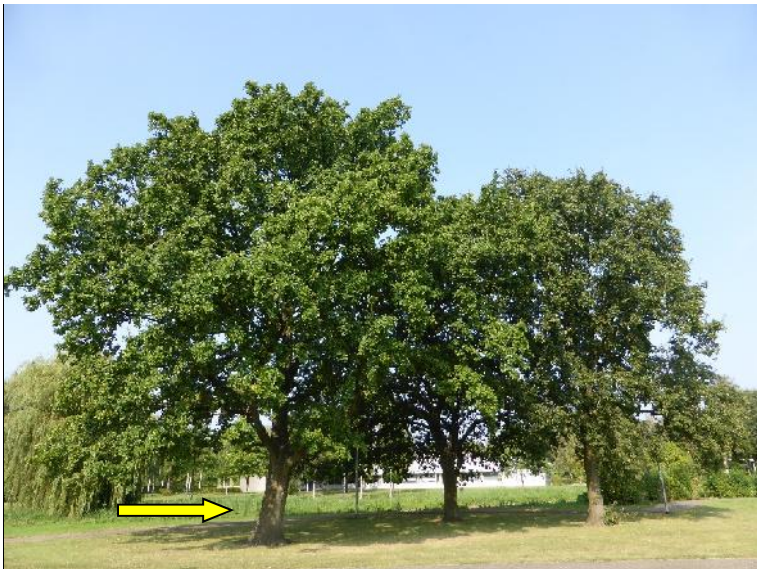
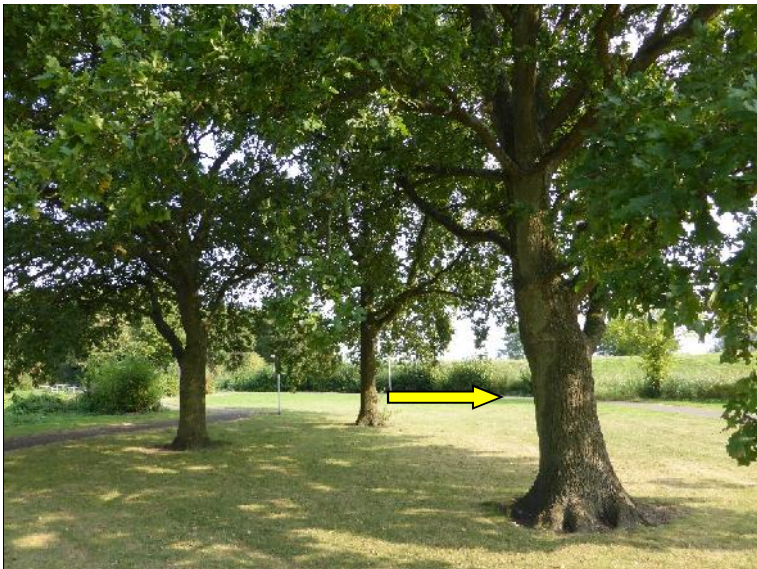
| Beoordeling | Beeldmateriaal |
|---|---|
| <p>Conditie:<br/>Normaal</p> <p>Kwaliteit:<br/>Goed</p> <p>Levensverwachting:<br/>Goed</p> <p>Status:<br/>Waardevol</p> | <p>Afbeelding 252.1</p> |

| Bevindingen | Beeldmateriaal |
|---|---|
| <p>Stamvoet:<br/>Goed</p> <p>Stam:<br/>Goed</p> <p>Kroon:<br/>Dood hout</p> <p>Maatregel:<br/>Doodhoutsnoei</p> <p>Opmerking:<br/>N.v.t.</p> | <p>Afbeelding 252.2</p> |

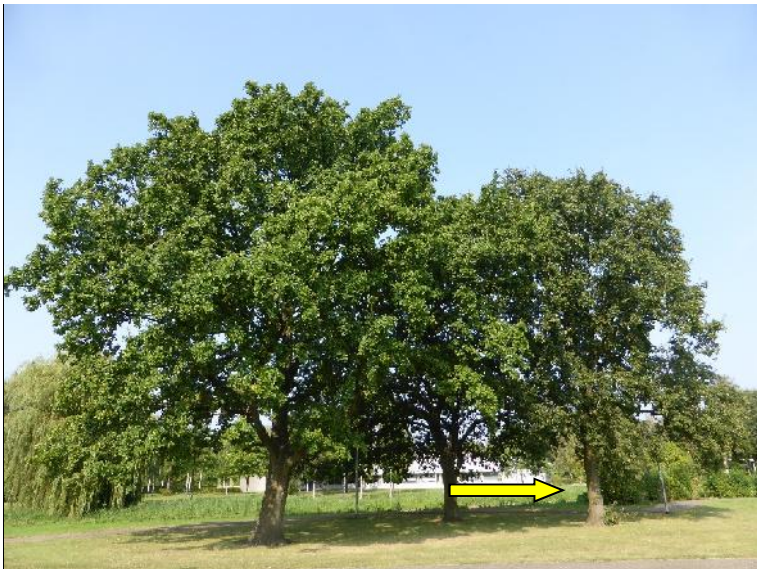
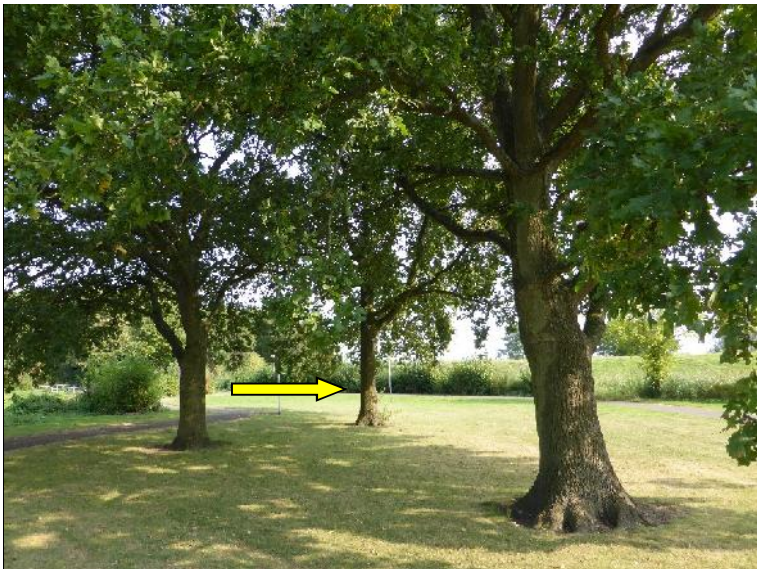
| Beoordeling | Beeldmateriaal |
|---|---|
| <p>Conditie:<br/>Normaal</p> <p>Kwaliteit:<br/>Goed</p> <p>Levensverwachting:<br/>Goed</p> <p>Status:<br/>Waardevol</p> | <p>Afbeelding 253.1</p> |

| Bevindingen | Beeldmateriaal |
|---|---|
| <p>Stamvoet:<br/>Goed</p> <p>Stam:<br/>Goed</p> <p>Kroon:<br/>Dood hout</p> <p>Maatregel:<br/>Doodhoutsnoei</p> <p>Opmerking:<br/>N.v.t.</p> | <p>Afbeelding 253.2</p> |

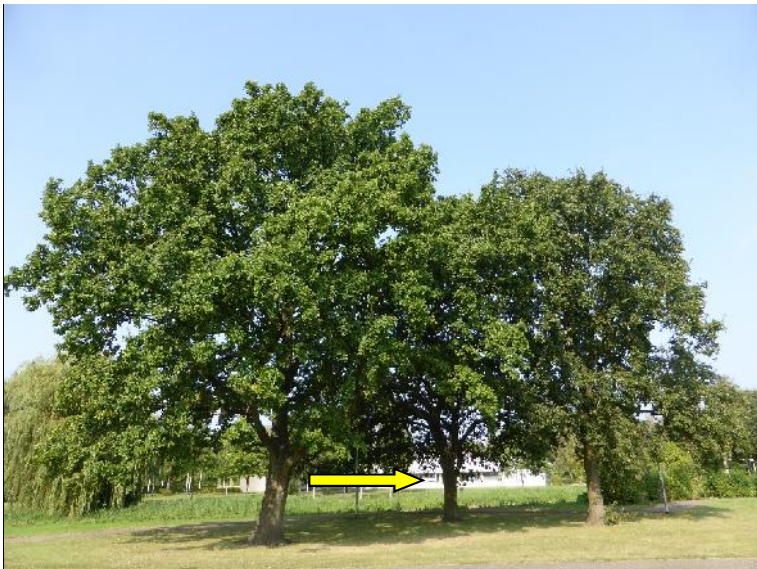
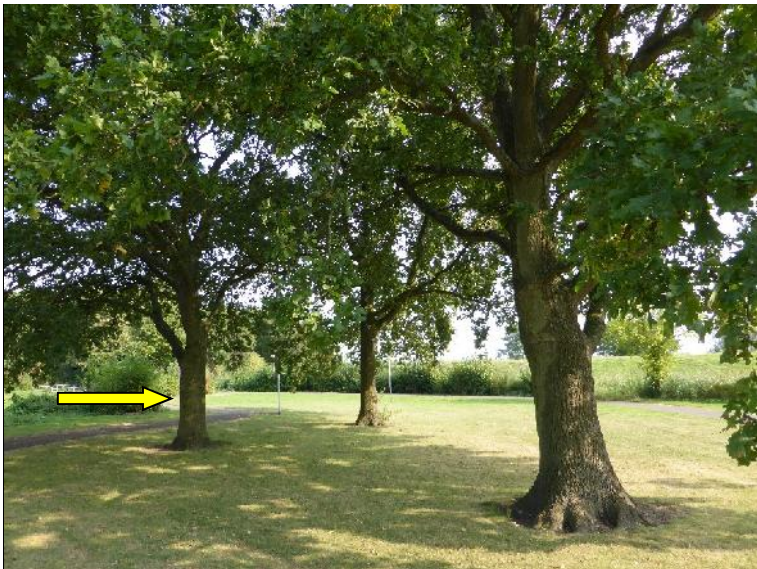
| Beoordeling | Beeldmateriaal |
|---|---|
| <p>Conditie:<br/>Normaal</p> <p>Kwaliteit:<br/>Goed</p> <p>Levensverwachting:<br/>Goed</p> <p>Status:<br/>Waardevol</p> | <p>Afbeelding 254.1</p> |

| Bevindingen | Beeldmateriaal |
|---|---|
| <p>Stamvoet:<br/>Goed</p> <p>Stam:<br/>Goed</p> <p>Kroon:<br/>Dood hout<br/>Schuurtak<br/>Meervoudige toppen</p> <p>Maatregel:<br/>Doodhoutsnoei</p> <p>Opmerking:<br/>N.v.t.</p> | <p>Afbeelding 254.2</p> |
