## Hof van Poortugaal – Albrandswaardsedijk 74

Milieuhygiënisch vooronderzoek  
Indicatief milieukundig bodemonderzoek

Kenmerk : A1335/rap2  
Datum : 4 augustus 2023

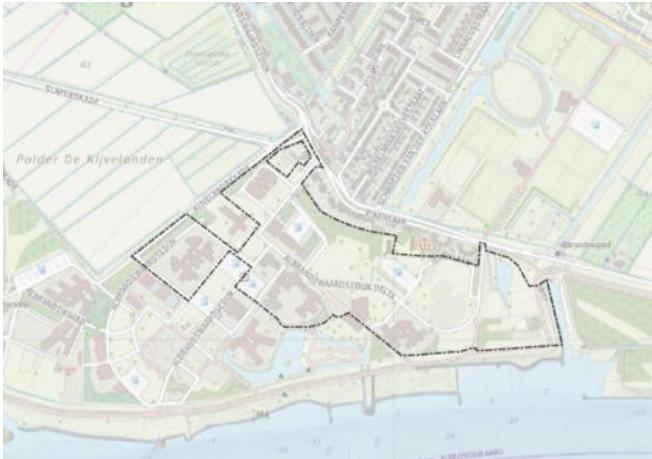
<p>Afbeelding 2: Onderzoekslocatie en belendingen (bron: IDDS Projectenkaart)</p>

Onderzoeksvraag		
Wat is de afbakening van de onderzoekslocatie en is deze voldoende?		
Uitwerking		Bronnen
Situering	Globale ligging: zie overzichtskaart 1.1 in bijlage 1. Begrenzing onderzoekslocatie: zie situatietekening 1.2 in bijlage 1.	
Adres	Albrandswaardsedijk 74	
Postcode / Plaats	3172 AA, Poortugaal	
Gemeente	Albrandswaard	
Provincie	Zuid-Holland	
RD-coördinaten	Omschrijving	Globaal middelpunt onderzoekslocatie
	X	86.891
	Y	429.169
Hoogte maaiveld Kadastraal	Z	Circa 2,5 - 3,5 m +NAP
	Gemeente	Poortugaal
	Gemeentecode	PTG00
	Sectie Nummers	C 1867 en 1854
Oppervlaktes	Totaal	Ca. 188.000 m <sup>2</sup>
	Bebouwd	Ca. 40.000 m <sup>2</sup>
	Verharding	Asfalt en klinkers ca. 10.000 m <sup>2</sup>
Belendingen	Alle richtingen	Rondom de locatie is sprake van verschillende zorglocaties en ten zuiden de Oude Maas. Het openbaar gebied betreft de Albrandswaardsedijk.

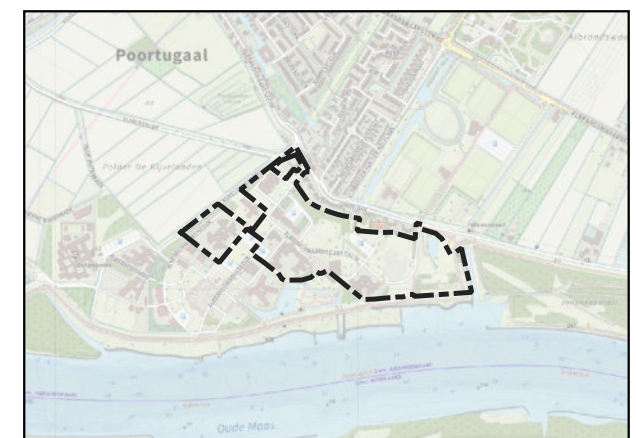
Opdrachtgever: Antes Zorg B.V.	
Locatie: Hof van Poortugaal	
Omschrijving: Situatietekening west	
Projectnummer: A1335	Getekend: BJO
Bijlagennummer: 1.2	Formaat: A3
Datum: 28-7-2023	Schaal: 1:2000

- Onderzoeksgebied groot
- voormalige sloten
- Demping water(gang)
- Voormalig boomgaard
- Voormalige moestuin
- Boorpunten**
- Boring tot 0,5 m-mv
- Boring tot 2,0 m-mv
- Boring met peilbuis

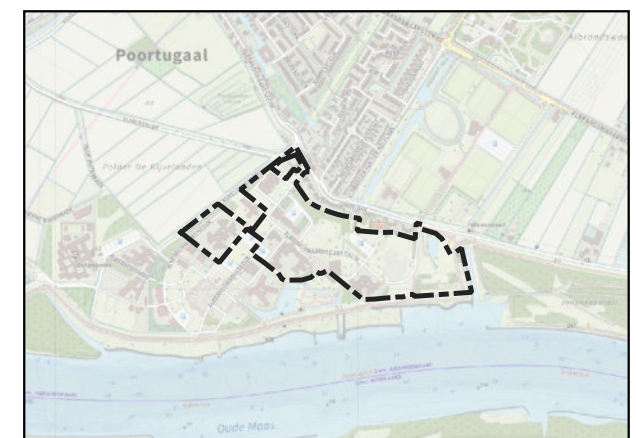
Opdrachtgever: Antes Zorg B.V.	
Locatie: Hof van Poortugaal	
Omschrijving: Situatietekening oost	
Projectnummer: A1335	Getekend: BJO
Bijlagennummer: 1.2	Formaat: A3
Datum: 28-7-2023	Schaal: 1:2000

- Onderzoeksgebied groot
- voormalige sloten
- Demping water(gang)
- Voormalig boomgaard
- Voormalige moestuin
- Boorpunten**
- Boring tot 0,5 m-mv
- Boring tot 2,0 m-mv
- Boring met peilbuis
