Sportparkpolder te Poortugaal

Milieuhygiënisch vooronderzoek
Verkennend milieukundig bodemonderzoek
Waterbodemonderzoek

Kenmerk : A1335/BJO/rap3
Datum : 31-08-2023

Opdrachtgever : Antes Zorg B.V.
: Mevr. E. Ewalt (Staat B.V.)
: Prins Mauritslaan 6
: 2582 LR, Den Haag

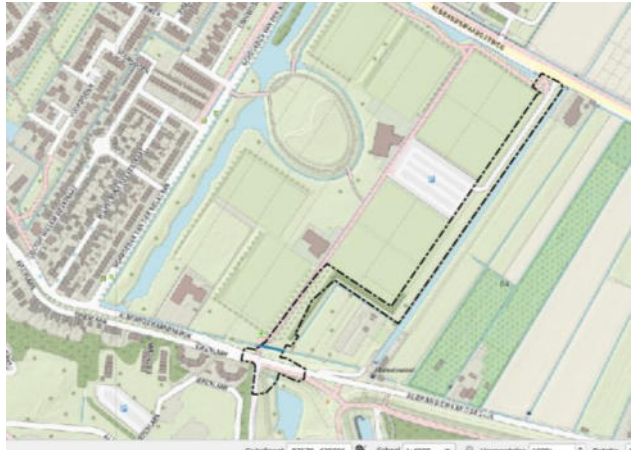
<p>Afbeelding 2: Onderzoekslocatie en belendingen (bron: IDDS Projectenkaart)</p>

Onderzoeksvraag		
Wat is de afbakening van de onderzoekslocatie en is deze voldoende?		
Uitwerking		Bronnen
Situering	Globale ligging: zie overzichtskaart 1.1 in bijlage 1. Begrenzing onderzoekslocatie: zie situatietekening 1.2 in bijlage 1.	
Adres	Albrandswaardseweg 84A	
Postcode / Plaats	3172 XC Poortugaal	
Gemeente	Albrandswaard	
Provincie	Zuid-Holland	
RD-coördinaten	Omschrijving	Globaal middelpunt onderzoekslocatie
	X	87.463
	Y	429.373
Hoogte maaiveld Kadastraal	Z	Circa 0,1 m - NAP
	Gemeente	Poortugaal
	Gemeentecode	PTG00
	Sectie	C
	Nummers	853, 1024, 1241, 1243, 1538, 1573
Oppervlaktes	Totaal	18.200 m ²
	Bebouwd	-
	Verharding	Asfalt ca. 2.400 m ² , tegels ca. 10 m ²
Belendingen	Alle richtingen	Rondom de locatie is sprake van verschillende sportvelden en ten zuiden verscheidene zorglocaties. Het openbaar gebied betreft de Albrandswaardseweg en de Albrandswaardsedijk.

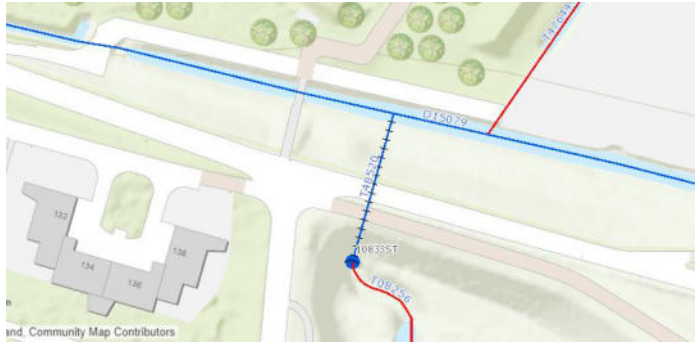
Informatie watergang		
Identificatienummer	D15079	
Categorie	Dijksloot	
Kaart watersysteem en omgeving

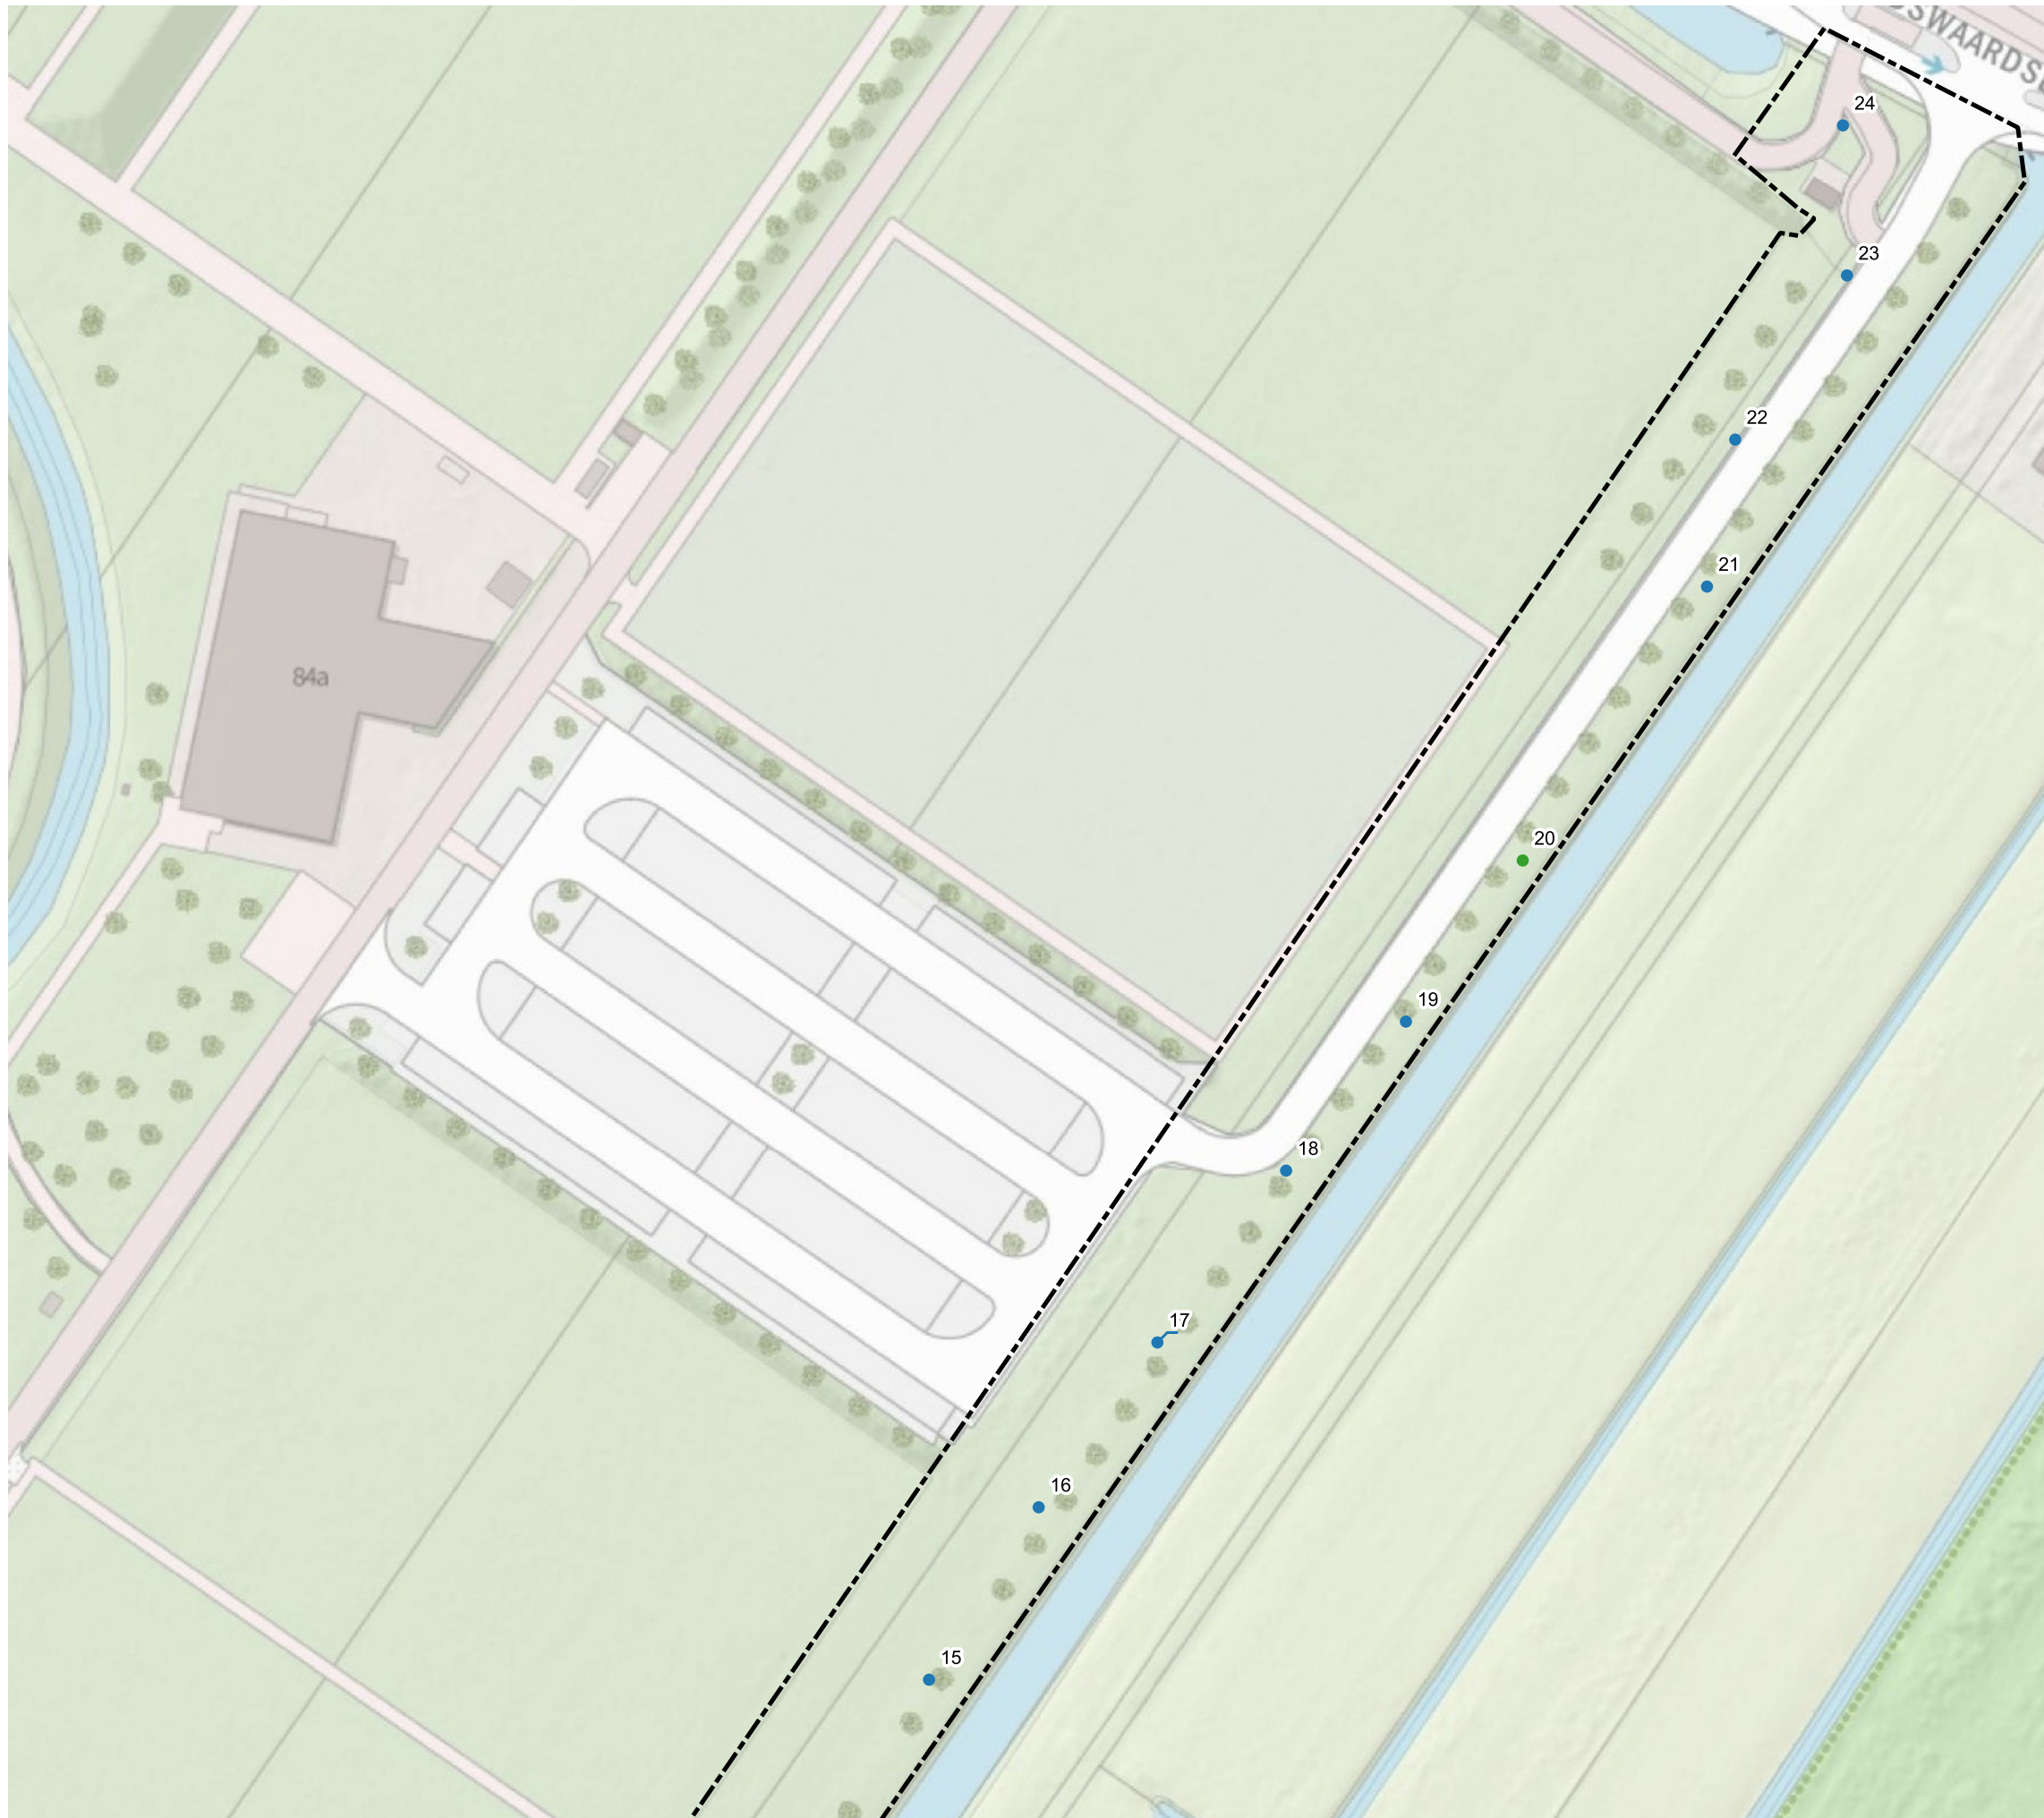
Opdrachtgever: Antes Zorg B.V.	
Locatie: Sportparkpolder, Portugaal	
Omschrijving: Situatietekening noord	
Projectnummer: A1335	Getekend: BJO
Bijlagennummer: 1.2.2	Formaat: A3
Datum: 18-8-2023	Schaal: 1:1000

- Onderzoekgebied
- Boorpunten Sportparkpolder**
- Boring tot 0,5 m-mv
- Boring tot 2,0 m-mv
- Boring met peilbuis

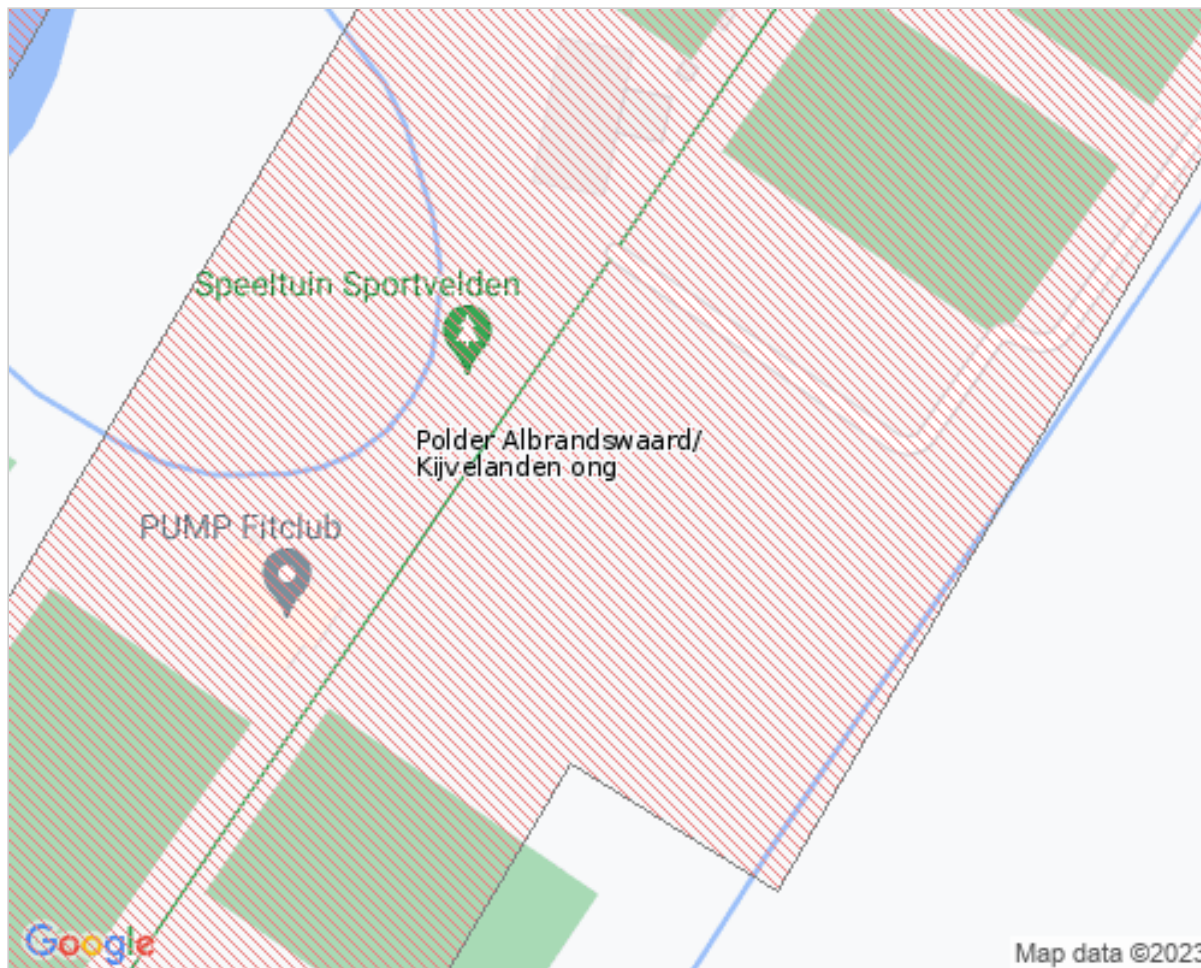
Polder Albrandswaard/ Kijvelanden ong (AA061300011)

Adres	Polder Albrandswaard/ Kijvelanden ong Albrandswaardseweg 0 Poortugaal (Albrandswaard)
Beoordeling verontreiniging	Ernstig, urgentie niet bepaald
Vervolg	uitvoeren SO

Bedrijf	Beginjaar	Eindjaar
ophooglaag met slakken	onbekend	heden

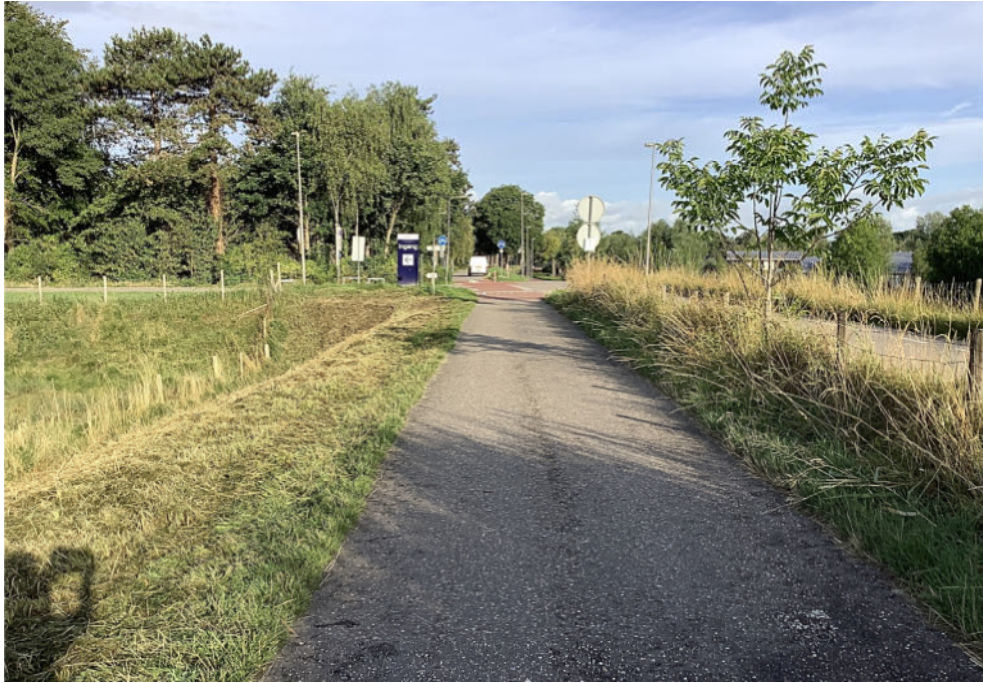
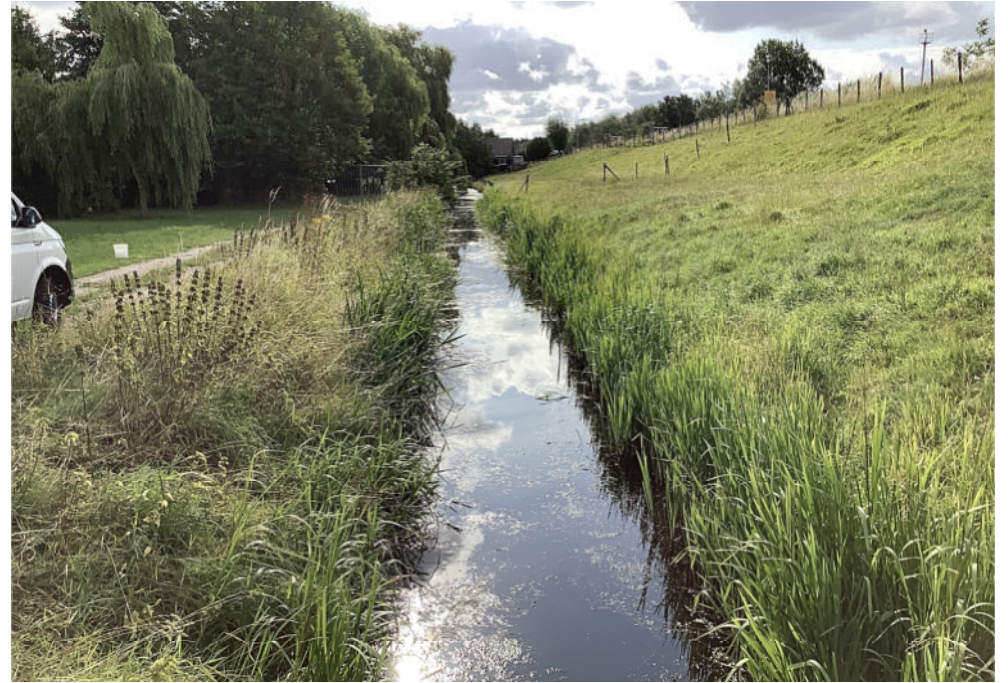
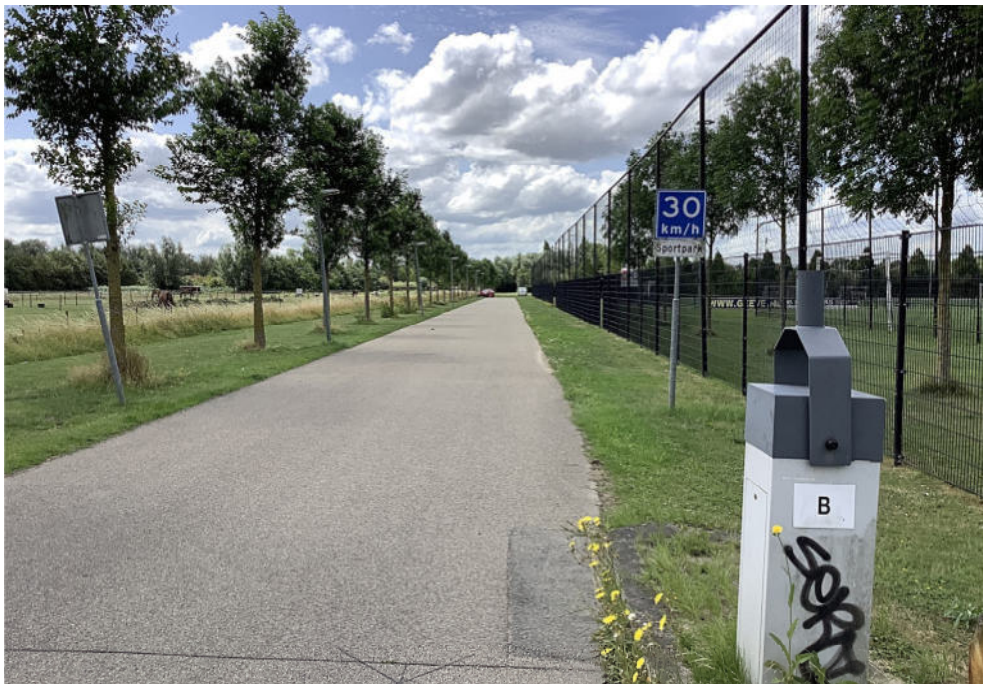
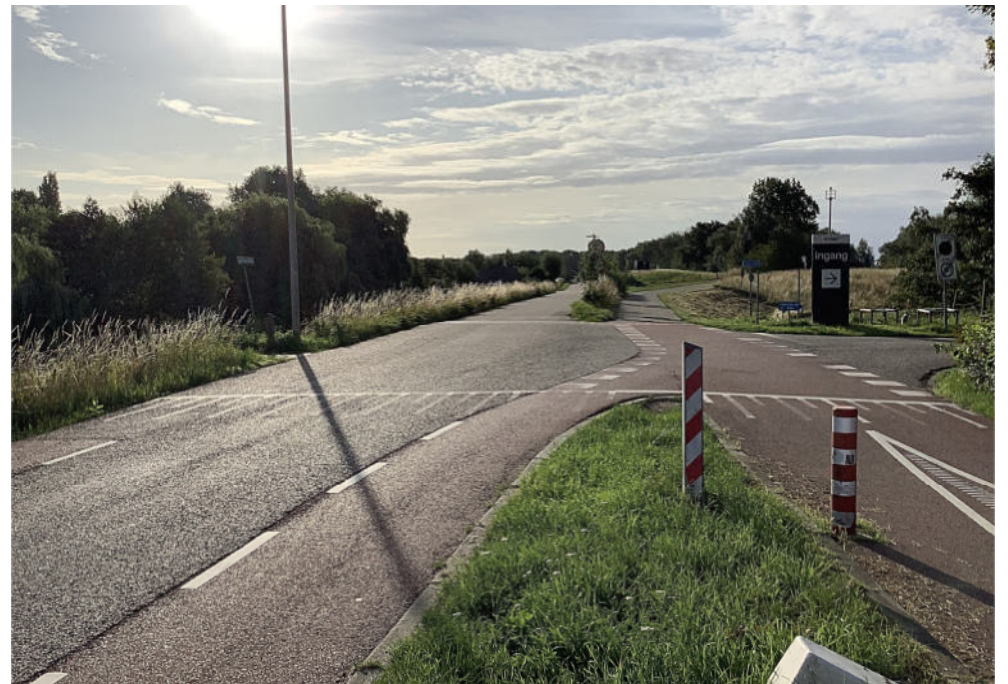
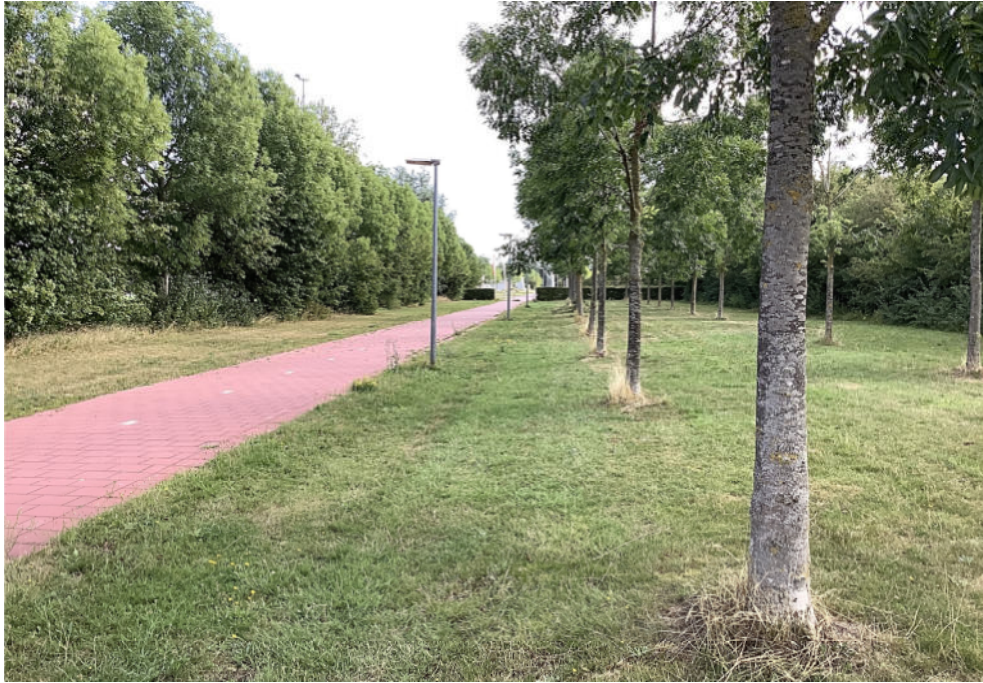
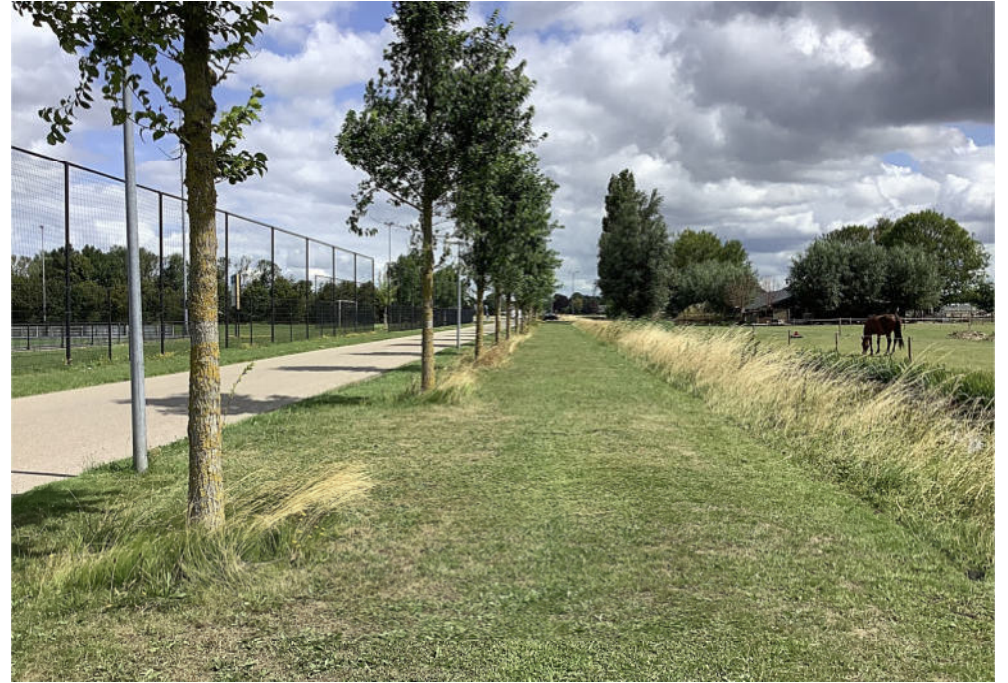
BIJLAGE 2.2
Fotoreportage

De terreinverkenning is op 25-7-2023 uitgevoerd. Op basis van de terreinverkenning blijkt geen sprake te zijn van aanvullende bijzonderheden en hebben zich geen wijzigingen voorgedaan ten opzichte van de reeds verkregen gegevens.

Tijdens de terreinverkenning zijn de oevers en oevergebieden en de directe omgeving geïnspecteerd op mogelijke specifieke bronnen en is specifiek gelet op de aanwezigheid van asbestverdachte materialen.

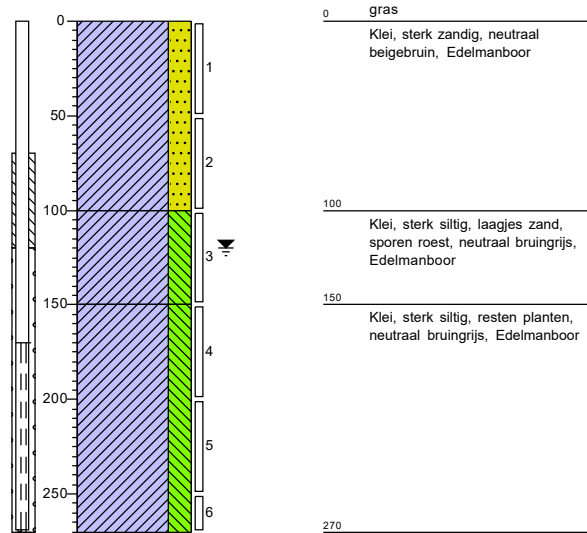
Boring: 05
 Datum: 25-7-2023
 Boormeester: Marco Voorbij
 X: 87233,26
 Y: 429250,41

0 gras
 Klei, sterk zandig, neutraal beigebruin, Edelmanboor
 1
 2
 100 Klei, sterk siltig, laagjes zand, sporen roest, neutraal bruingrijs, Edelmanboor
 3
 150 Klei, sterk siltig, resten planten, neutraal bruingrijs, Edelmanboor
 4
 5
 6
 270

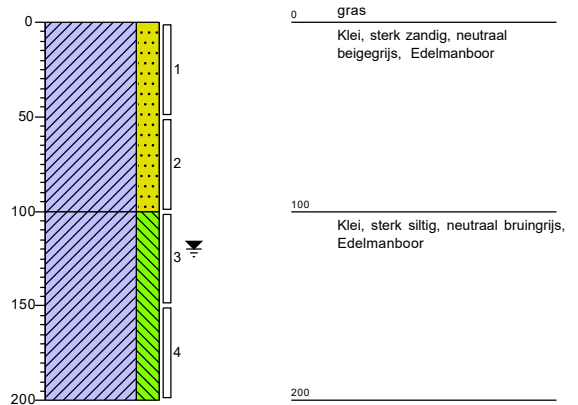
Boring: 07
 Datum: 25-7-2023
 Boormeester: Marco Voorbij
 X: 87265,02
 Y: 429297,78

0 gras
 Klei, sterk zandig, neutraal beigebruin, Edelmanboor
 1
 2
 100 Klei, sterk siltig, neutraal bruingrijs, Edelmanboor
 3
 4
 200
