## Hof van Poortugaal – Albrandswaardsedijk 74

Verkennd onderzoek asbest  
Nader bodemonderzoek

Kenmerk : A1335/BJO/rap4  
Datum : 27-9-2023

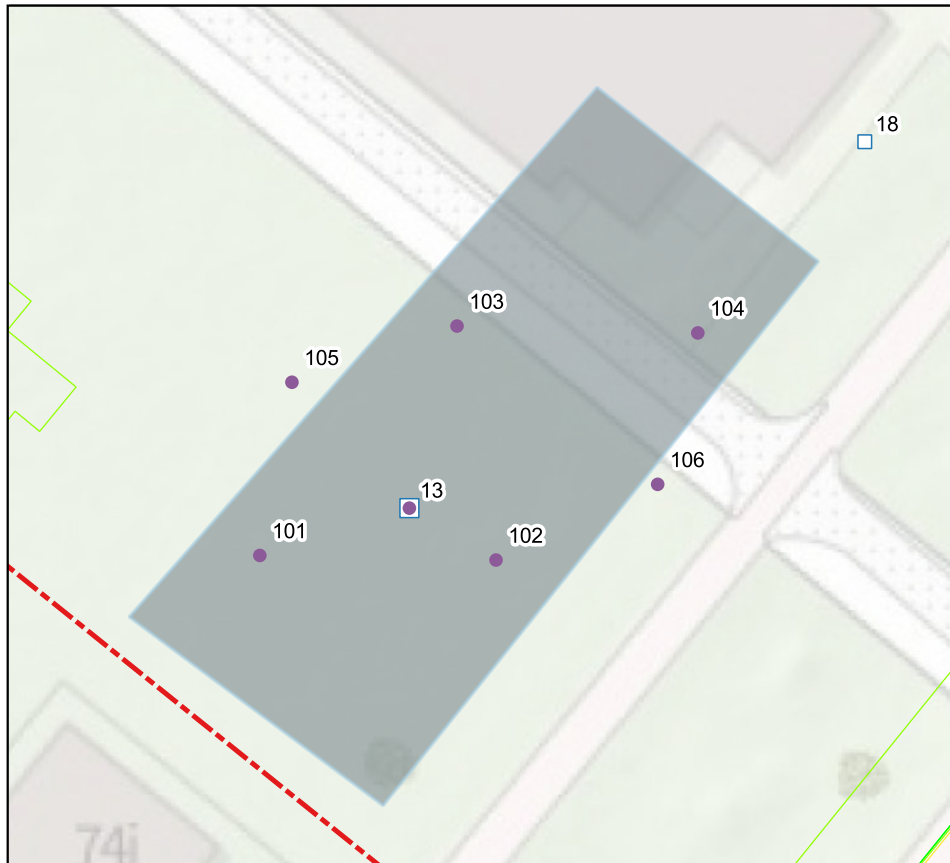
**BIJLAGE 1.2**  
Situatietekening

Een samenvatting van de tijdens het veldonderzoek uitgevoerde werkzaamheden is opgenomen in de navolgende tabel. De posities van de genoemde meetpunten zijn weergegeven op situatietekening 1.2 die in bijlage 1 is opgenomen.

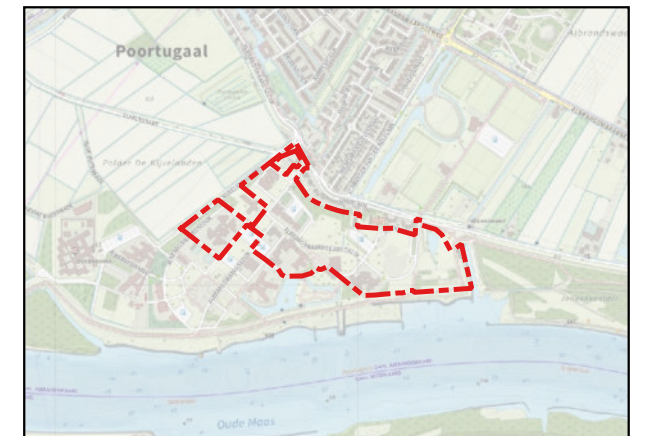
Opdrachtgever: Antes Zorg B.V.	
Locatie: Hof van Poortugaal	
Omschrijving: Asbest- en naderonderzoek west	
Projectnummer: A1335	Getekend: BJO
Bijlagennummer: 1.2	Formaat: A3
Datum: 8-9-2023	Schaal: 1:500

- Onderzoeksgebied groot
- Demping water(gang)
- Slootdempingen
- Boorpunten**
- Asbestgat
- Asbestgat met boring tot 2,0 m-mv
- Asbestgat met boring tot 3,0 m-mv
- boorpunten nader onderzoek**
- Boring tot 3,0 m-mv
- Kabels en leidingen**
- water
- datatransport
- telecommunicatiekabel
- laagspanning
- middenspanning
- gasLageDruk
- mantelbuis

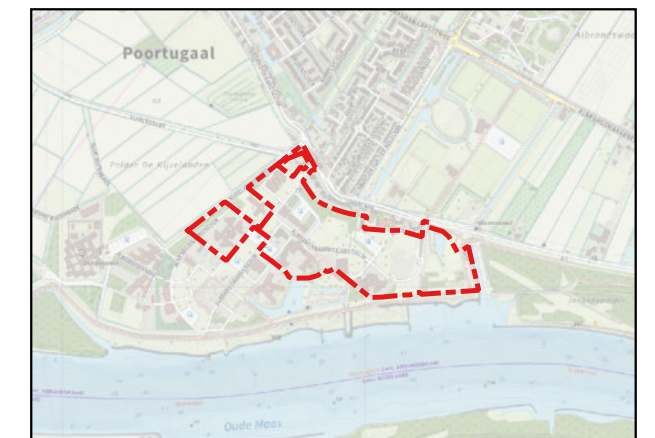
- - - Onderzoeksgebied groot
- Demping water(gang)
- Slootdempingen
- Inspectiegaten
- Asbestgat
- Asbestgat met boring tot 2,0 m-mv
- Kabels en leidingen
- water
- datatransport
- telecommunicatiekabel
- laagspanning
- middenspanning
- gasLageDruk
- mantelbuis

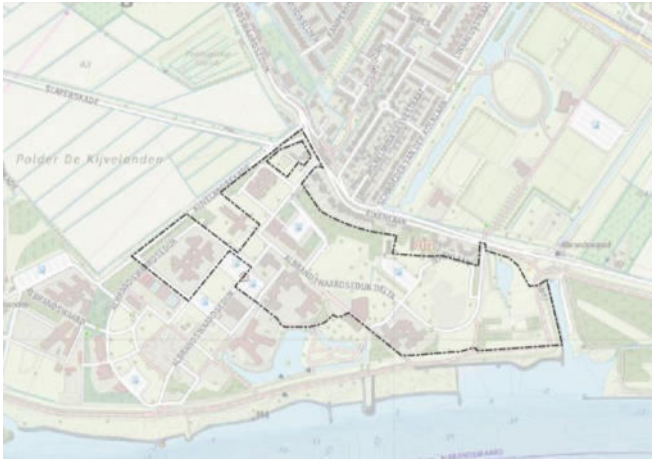
<p>Afbeelding 2: Onderzoekslocatie en belendingen (bron: IDDS Projectenkaart)</p>

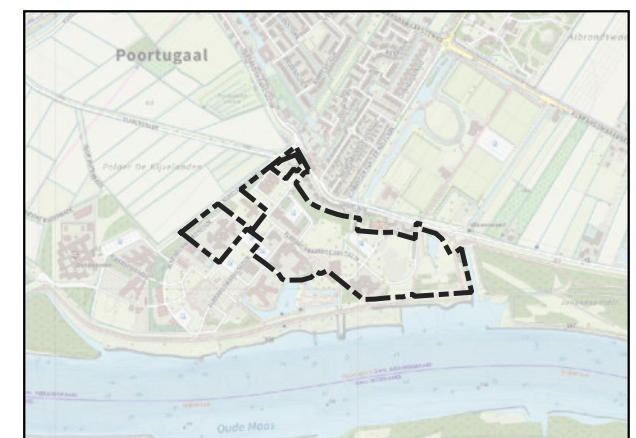
Opdrachtgever: Antes Zorg B.V.	
Locatie: Hof van Poortugaal	
Omschrijving: Situatietekening west	
Projectnummer: A1335	Getekend: BJO
Bijlagennummer: 1.2	Formaat: A3
Datum: 28-7-2023	Schaal: 1:2000

- Onderzoeksgebied groot
- voormalige sloten
- Demping water(gang)
- Voormalig boomgaard
- Voormalige moestuin
- Boorpunten**
- Boring tot 0,5 m-mv
- Boring tot 2,0 m-mv
- Boring met peilbuis
