Betreft	: Beoordeling bomen Antes
Opdrachtgever	: Antes groep
Contactpersoon	: De heer H. Beckers
Rapport/projectnummer	: P161026/INV/MJH
Datum afgifte	: 14 oktober 2016
Datum opname	: September 2016
Opgenomen door	: M.J. Hoogendoorn
Kantoor	: Hoogendoorn Boomadvies B.V.
Postadres	: Postbus 131 2860 AC Bergambacht
Telefoonnummer	: 088-850 4000
Email	: <a href="mailto:info@hoogendoornboomadvies.nl">info@hoogendoornboomadvies.nl</a>

In opdracht van de heer H. Beckers van de Antes groep heeft Hoogendoorn Boomadvies B.V. een inventarisatie en controle uitgevoerd van de (potentieel) waardevolle bomen en bomen die behoren tot de hoofdgroenstructuur. Deze beoordeling van 258 bomen is uitgevoerd op het terrein van de Antes groep aan de Albrandswaardedijk 74 te Poortugaal.

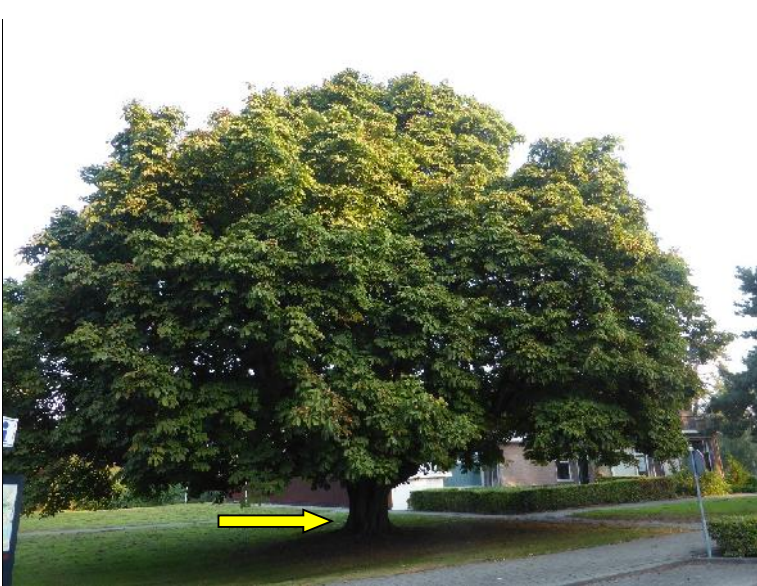
<p>Afbeelding 4.1</p>

Algemene gegevens		Boomgegevens	
Opdrachtgever	: Antes groep	Boomsoort	: Aesculus hippocastanum - Paardenkastanje
Contactpersoon	: De heer H. Beckers	Boomnummer	: 4
Adres	: Albrandswaardsedijk 74	Stamdiameter	: 144 centimeter
Plaats	: 3172 AA POORTUGAAL	Boomhoogte	: 25 meter
Datum opname	: 15 september 2016	Kroonbreedte	: 30 meter

Beoordeling	Beeldmateriaal
<p>Conditie: Verminderd</p> <p>Kwaliteit: Redelijk</p> <p>Levensverwachting: Goed</p> <p>Status: Waardevol</p>

Bevindingen	Beeldmateriaal
<p>Stamvoet: Goed</p> <p>Stam: Goed</p> <p>Kroon: Mechanische belasting Dood hout Uitzakkende gesteltak</p> <p>Maatregel: Kroon uitlichten oostzijde</p> <p>Opmerking: Zeer grote waardevolle boom. Geen paardenkastanje- bloedingsziekte waargenomen.</p>

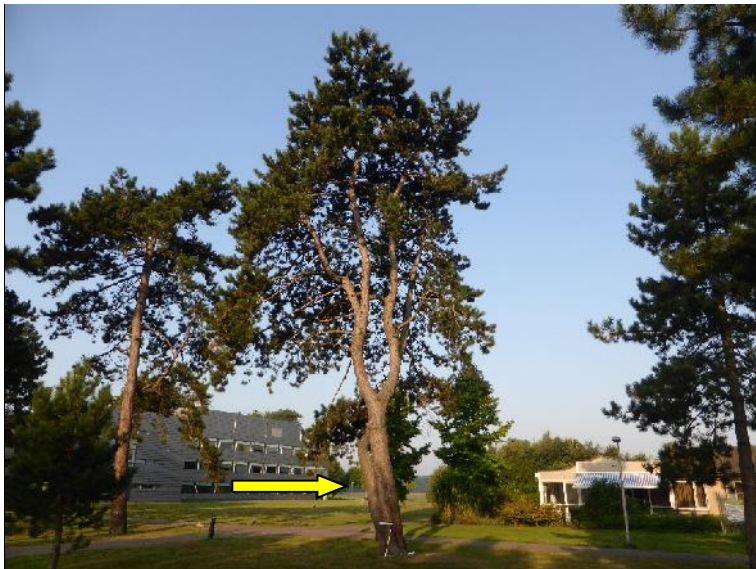
<p>Afbeelding 21.1</p>

Algemene gegevens		Boomgegevens	
Opdrachtgever	: Antes groep	Boomsoort	: Pinus nigra - Zwarte den
Contactpersoon	: De heer H. Beckers	Boomnummer	: 21
Adres	: Albrandswaardsedijk 74	Stamdiameter	: 59 centimeter
Plaats	: 3172 AA POORTUGAAL	Boomhoogte	: 20 meter
Datum opname	: 15 september 2016	Kroonbreedte	: 12 meter

Beoordeling	Beeldmateriaal
<p>Conditie: Normaal</p> <p>Kwaliteit: Redelijk</p> <p>Levensverwachting: Redelijk</p> <p>Status: Waardevol</p>

Bevindingen	Beeldmateriaal
<p>Stamvoet: Redelijk</p> <p>Stam: Meerstammig</p> <p>Kroon: Dood hout</p> <p>Maatregel: Doodhoutsnoei</p> <p>Opmerking: Esthetisch waardevol.</p>	  <p>Afbeelding 21.2</p>

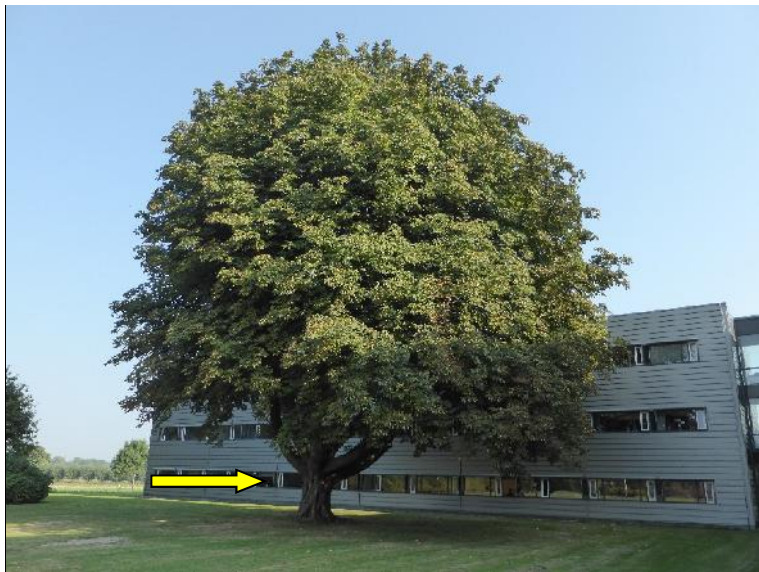
<p>Afbeelding 36.1</p>

Algemene gegevens		Boomgegevens	
Opdrachtgever	: Antes groep	Boomsoort	: Aesculus hippocastanum - Paardenkastanje
Contactpersoon	: De heer H. Beckers	Boomnummer	: 36
Adres	: Albrandswaardsedijk 74	Stamdiameter	: 133 centimeter
Plaats	: 3172 AA POORTUGAAL	Boomhoogte	: 24 meter
Datum opname	: 15 september 2016	Kroonbreedte	: 24 meter

Beoordeling	Beeldmateriaal
<p>Conditie: Verminderd</p> <p>Kwaliteit: Goed</p> <p>Levensverwachting: Goed</p> <p>Status: Waardevol</p>

Bevindingen	Beeldmateriaal
<p>Stamvoet: Goed</p> <p>Stam: Goed</p> <p>Kroon: Elleboogtakken Mechanische belasting Dood hout Gebroken anker</p>

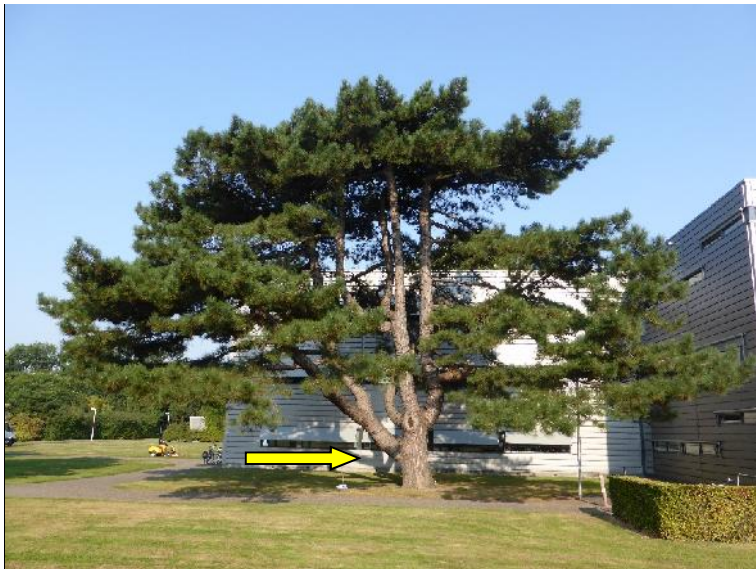
<p>Afbeelding 79.1</p>

Algemene gegevens		Boomgegevens	
Opdrachtgever	: Antes groep	Boomsoort	: Pinus nigra - Zwarte den
Contactpersoon	: De heer H. Beckers	Boomnummer	: 79
Adres	: Albrandswaardsedijk 74	Stamdiameter	: 107 centimeter
Plaats	: 3172 AA POORTUGAAL	Boomhoogte	: 18 meter
Datum opname	: 15 september 2016	Kroonbreedte	: 22 meter

Beoordeling	Beeldmateriaal
<p>Conditie: Normaal</p> <p>Kwaliteit: Goed</p> <p>Levensverwachting: Goed</p> <p>Status: Waardevol</p>

Bevindingen	Beeldmateriaal
<p>Stamvoet: Goed</p> <p>Stam: Scheefstand Snoeiwond</p> <p>Kroon: Dood hout Meervoudige toppen</p>

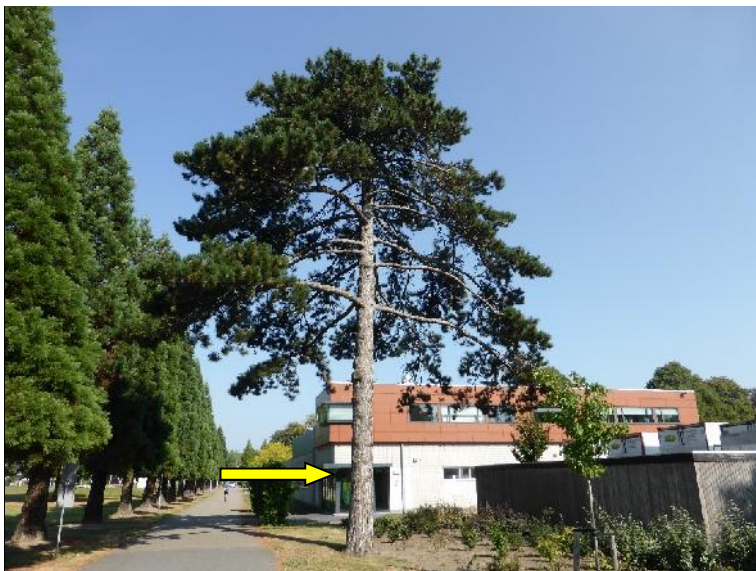
<p>Afbeelding 137.1</p>

Algemene gegevens		Boomgegevens	
Opdrachtgever	: Antes groep	Boomsoort	: Pinus nigra - Zwarte den
Contactpersoon	: De heer H. Beckers	Boomnummer	: 137
Adres	: Albrandswaardsedijk 74	Stamdiameter	: 63 centimeter
Plaats	: 3172 AA POORTUGAAL	Boomhoogte	: 20 meter
Datum opname	: 15 september 2016	Kroonbreedte	: 18 meter

Beoordeling	Beeldmateriaal
<p>Conditie: Normaal</p> <p>Kwaliteit: Goed</p> <p>Levensverwachting: Goed</p> <p>Status: Waardevol</p>

Bevindingen	Beeldmateriaal
<p>Stamvoet: Goed</p> <p>Stam: Goed</p> <p>Kroon: Dood hout</p> <p>Maatregel: Onderhoudssnoei</p> <p>Opmerking: N.v.t.</p>

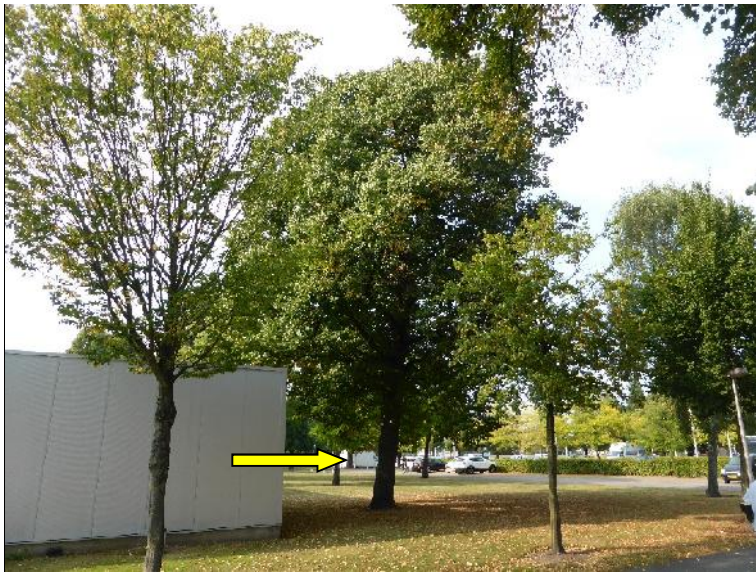
<p>Afbeelding 145.1</p>

Algemene gegevens		Boomgegevens	
Opdrachtgever	: Antes groep	Boomsoort	: Tilia europaea - Linde
Contactpersoon	: De heer H. Beckers	Boomnummer	: 145
Adres	: Albrandswaardsedijk 74	Stamdiameter	: 65 centimeter
Plaats	: 3172 AA POORTUGAAL	Boomhoogte	: 20 meter
Datum opname	: 15 september 2016	Kroonbreedte	: 12 meter

Beoordeling	Beeldmateriaal
<p>Conditie: Normaal</p> <p>Kwaliteit: Goed</p> <p>Levensverwachting: Goed</p> <p>Status: Waardevol</p>

Bevindingen	Beeldmateriaal
<p>Stamvoet: Holte/inrotting</p> <p>Stam: Goed</p> <p>Kroon: Dood hout</p> <p>Maatregel: Onderhoudssnoei</p> <p>Opmerking: N.v.t.</p>

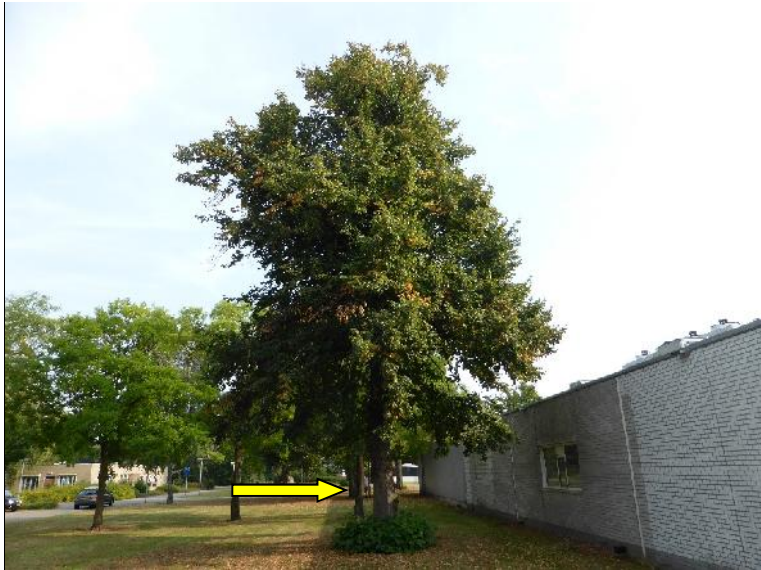
<p>Afbeelding 146.1</p>

Algemene gegevens		Boomgegevens	
Opdrachtgever	: Antes groep	Boomsoort	: Tilia europaea - Linde
Contactpersoon	: De heer H. Beckers	Boomnummer	: 146
Adres	: Albrandswaardsedijk 74	Stamdiameter	: 56 centimeter
Plaats	: 3172 AA POORTUGAAL	Boomhoogte	: 20 meter
Datum opname	: 15 september 2016	Kroonbreedte	: 12 meter

Beoordeling	Beeldmateriaal
<p>Conditie: Normaal</p> <p>Kwaliteit: Goed</p> <p>Levensverwachting: Goed</p> <p>Status: Waardevol</p>

Bevindingen	Beeldmateriaal
<p>Stamvoet: Niet te beoordelen</p> <p>Stam: Goed</p> <p>Kroon: Dood hout</p> <p>Maatregel: Doodhoutsnoei Stamschot verwijderen</p> <p>Opmerking: Stamvoet niet te beoordelen i.v.m. opschot.</p>

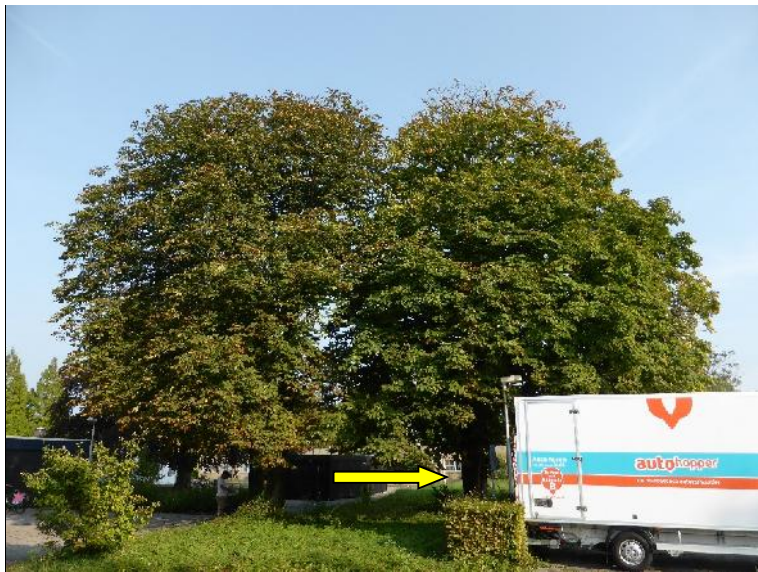
<p>Afbeelding 147.1</p>

Algemene gegevens		Boomgegevens	
Opdrachtgever	: Antes groep	Boomsoort	: Aesculus hippocastanum - Paardenkastanje
Contactpersoon	: De heer H. Beckers	Boomnummer	: 147
Adres	: Albrandswaardsedijk 74	Stamdiameter	: 92 centimeter
Plaats	: 3172 AA POORTUGAAL	Boomhoogte	: 22 meter
Datum opname	: 15 september 2016	Kroonbreedte	: 16 meter

Beoordeling	Beeldmateriaal
<p>Conditie: Verminderd</p> <p>Kwaliteit: Redelijk</p> <p>Levensverwachting: Onzeker</p> <p>Status: Waardevol?</p>

Bevindingen	Beeldmateriaal
<p>Stamvoet: Holle klank Afgestorven baan</p> <p>Stam: Goed</p> <p>Kroon: Kwijnend</p> <p>Maatregel: Nader onderzoek</p> <p>Opmerking: Kroonsterfte oorzaak onderzoeken.</p>

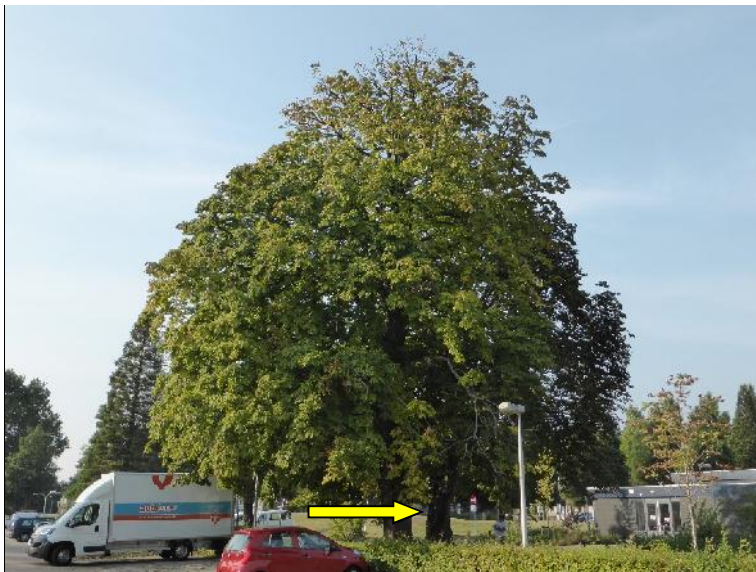
<p>Afbeelding 148.1</p>

Algemene gegevens		Boomgegevens	
Opdrachtgever	: Antes groep	Boomsoort	: Aesculus hippocastanum - Paardenkastanje
Contactpersoon	: De heer H. Beckers	Boomnummer	: 148
Adres	: Albrandswaardsedijk 74	Stamdiameter	: 86 centimeter
Plaats	: 3172 AA POORTUGAAL	Boomhoogte	: 22 meter
Datum opname	: 15 september 2016	Kroonbreedte	: 16 meter

Beoordeling	Beeldmateriaal
<p>Conditie: Sterk Verminderd</p> <p>Kwaliteit: Redelijk</p> <p>Levensverwachting: Onzeker</p> <p>Status: Waardevol?</p>

Bevindingen	Beeldmateriaal
<p>Stamvoet: Matig</p> <p>Stam: Goed</p> <p>Kroon: Kwijnend</p> <p>Maatregel: Nader onderzoek</p> <p>Opmerking: Kroonsterfte oorzaak onderzoeken.</p>

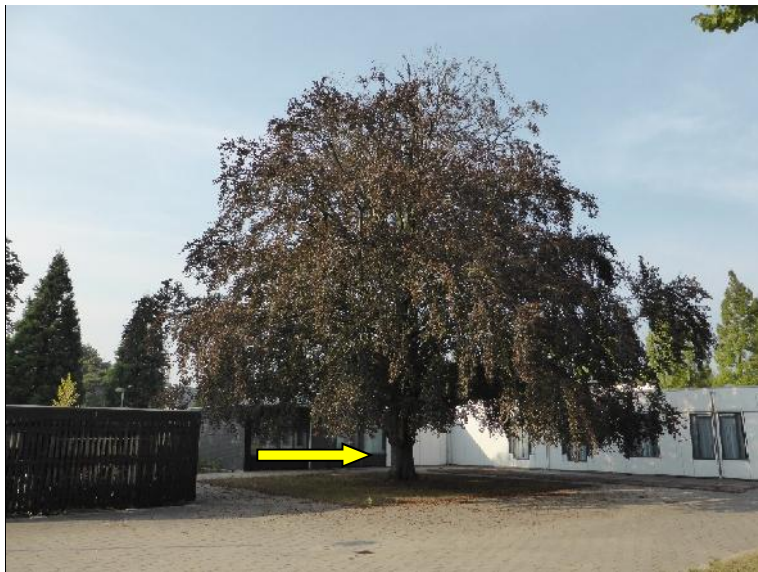
<p>Afbeelding 149.1</p>

Algemene gegevens		Boomgegevens	
Opdrachtgever	: Antes groep	Boomsoort	: Fagus sylvatica 'Atropunicea' - Beuk
Contactpersoon	: De heer H. Beckers	Boomnummer	: 149
Adres	: Albrandswaardsedijk 74	Stamdiameter	: 92 centimeter
Plaats	: 3172 AA POORTUGAAL	Boomhoogte	: 20 meter
Datum opname	: 15 september 2016	Kroonbreedte	: 18 meter

Beoordeling	Beeldmateriaal
<p>Conditie: Verminderd</p> <p>Kwaliteit: Goed</p> <p>Levensverwachting: Onzeker</p> <p>Status: Waardevol?</p>

Bevindingen	Beeldmateriaal
<p>Stamvoet: Honingzwam</p> <p>Stam: Goed</p> <p>Kroon: Kwijnend</p> <p>Maatregel: Nader onderzoek</p> <p>Opmerking: Teruglopende groeikracht van deze beuk. Gerelateerd aan honingzwam?</p>

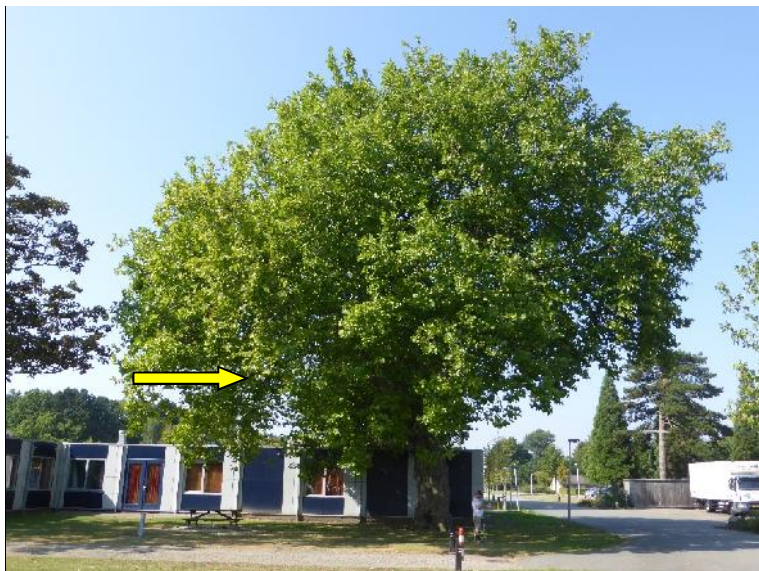
<p>Afbeelding 185.1</p>

Algemene gegevens		Boomgegevens	
Opdrachtgever	: Antes groep	Boomsoort	: Platanus x hispanica - Plataan
Contactpersoon	: De heer H. Beckers	Boomnummer	: 185
Adres	: Albrandswaardsedijk 74	Stamdiameter	: 135 centimeter
Plaats	: 3172 AA POORTUGAAL	Boomhoogte	: 25 meter
Datum opname	: 15 september 2016	Kroonbreedte	: 28 meter

Beoordeling	Beeldmateriaal
<p>Conditie: Verminderd</p> <p>Kwaliteit: Goed</p> <p>Levensverwachting: Goed</p> <p>Status: Waardevol</p>

Bevindingen	Beeldmateriaal
<p>Stamvoet: Vlier</p> <p>Stam: Goed</p> <p>Kroon: Dood hout</p> <p>Maatregel: Onderhoudssnoei</p> <p>Opmerking: Verminderde groeikracht.</p>

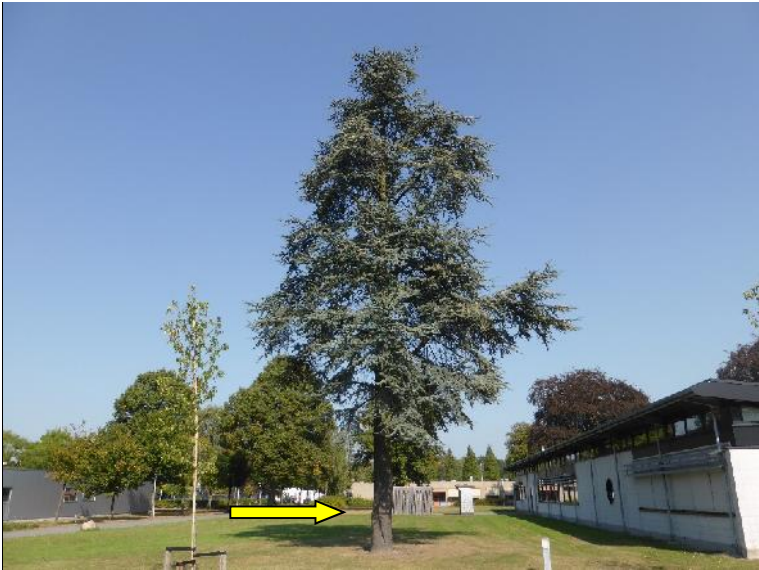
<p>Afbeelding 190.1</p>

Algemene gegevens		Boomgegevens	
Opdrachtgever	: Antes groep	Boomsoort	: Cedrus libani 'Glauca' - Ceder
Contactpersoon	: De heer H. Beckers	Boomnummer	: 190
Adres	: Albrandswaardsedijk 74	Stamdiameter	: 55 centimeter
Plaats	: 3172 AA POORTUGAAL	Boomhoogte	: 22 meter
Datum opname	: 15 september 2016	Kroonbreedte	: 12 meter

Beoordeling	Beeldmateriaal
<p>Conditie: Verminderd</p> <p>Kwaliteit: Goed</p> <p>Levensverwachting: Goed</p> <p>Status: Waardevol</p>

Bevindingen	Beeldmateriaal
<p>Stamvoet: Goed</p> <p>Stam: Goed</p> <p>Kroon: Dood hout</p> <p>Maatregel: Onderhoudssnoei</p> <p>Opmerking: N.v.t.</p>

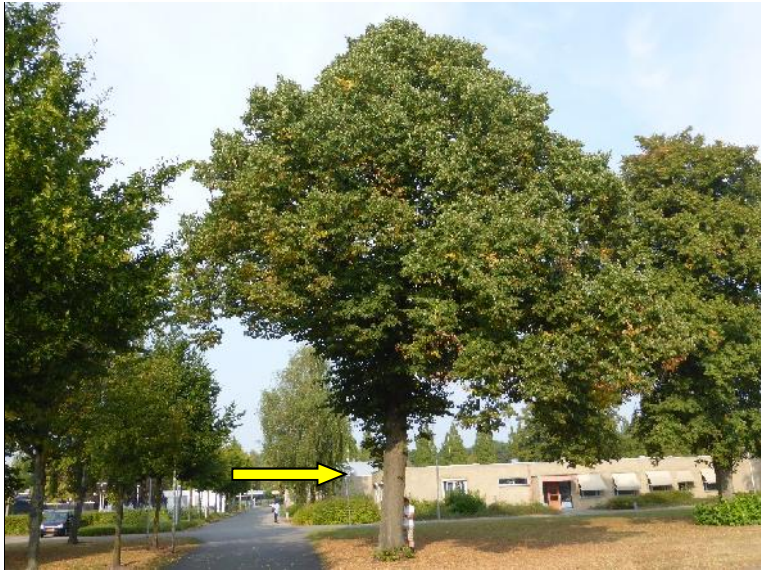
<p>Afbeelding 191.1</p>

Algemene gegevens		Boomgegevens	
Opdrachtgever	: Antes groep	Boomsoort	: Tilia europaea - Linde
Contactpersoon	: De heer H. Beckers	Boomnummer	: 191
Adres	: Albrandswaardsedijk 74	Stamdiameter	: 66 centimeter
Plaats	: 3172 AA POORTUGAAL	Boomhoogte	: 20 meter
Datum opname	: 15 september 2016	Kroonbreedte	: 12 meter

Beoordeling	Beeldmateriaal
<p>Conditie: Normaal</p> <p>Kwaliteit: Goed</p> <p>Levensverwachting: Goed</p> <p>Status: Waardevol</p>

Bevindingen	Beeldmateriaal
<p>Stamvoet: Goed</p> <p>Stam: Goed</p> <p>Kroon: Dood hout</p> <p>Maatregel: Onderhoudssnoei</p> <p>Opmerking: N.v.t.</p>

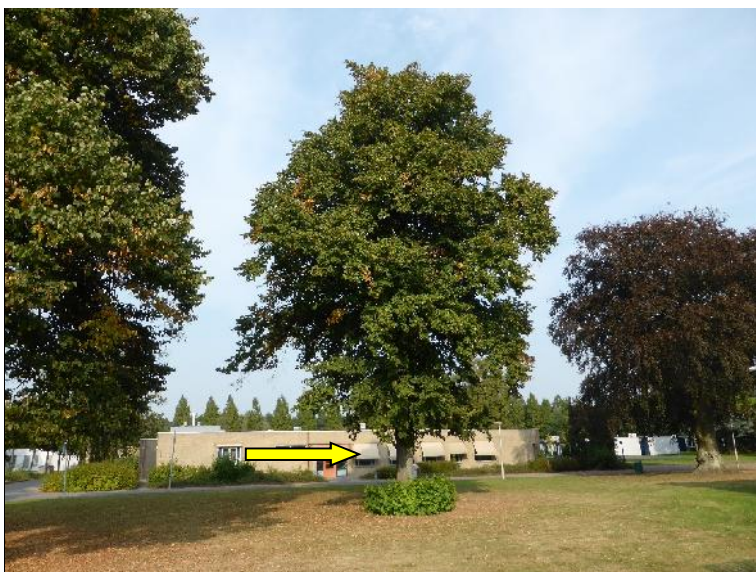
<p>Afbeelding 192.1</p>

Algemene gegevens		Boomgegevens	
Opdrachtgever	: Antes groep	Boomsoort	: Tilia europaea - Linde
Contactpersoon	: De heer H. Beckers	Boomnummer	: 192
Adres	: Albrandswaardsedijk 74	Stamdiameter	: 58 centimeter
Plaats	: 3172 AA POORTUGAAL	Boomhoogte	: 20 meter
Datum opname	: 15 september 2016	Kroonbreedte	: 12 meter

Beoordeling	Beeldmateriaal
<p>Conditie: Verminderd</p> <p>Kwaliteit: Goed</p> <p>Levensverwachting: Goed</p> <p>Status: Waardevol</p>

Bevindingen	Beeldmateriaal
<p>Stamvoet: Niet te beoordelen</p> <p>Stam: Afvlakking</p> <p>Kroon: Dood hout</p> <p>Maatregel: Onderhoudssnoei Stamschot verwijderen</p> <p>Opmerking: Stamvoet niet te beoordelen i.v.m. opschot.</p>

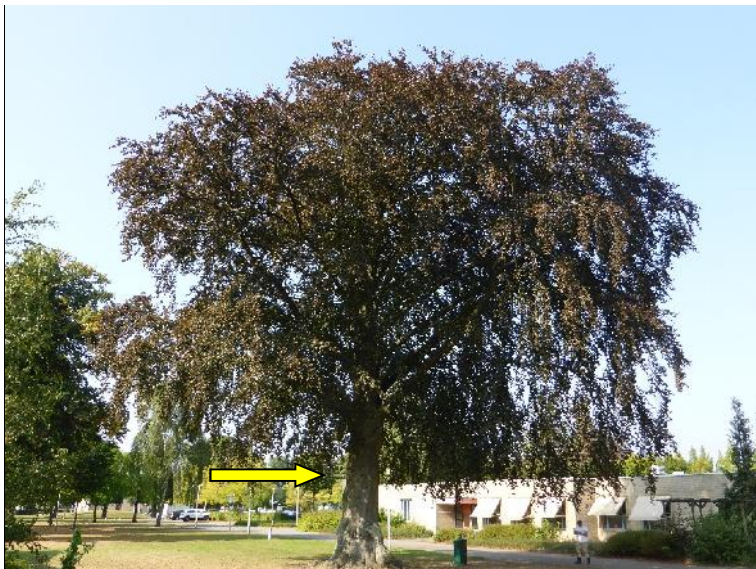
<p>Afbeelding 193.1</p>

Algemene gegevens		Boomgegevens	
Opdrachtgever	: Antes groep	Boomsoort	: Fagus sylvatica 'Atropunicea' - Rode beuk
Contactpersoon	: De heer H. Beckers	Boomnummer	: 193
Adres	: Albrandswaardsedijk 74	Stamdiameter	: 137 centimeter
Plaats	: 3172 AA POORTUGAAL	Boomhoogte	: 20 meter
Datum opname	: 15 september 2016	Kroonbreedte	: 20 meter

Beoordeling	Beeldmateriaal
<p>Conditie: Normaal</p> <p>Kwaliteit: Goed</p> <p>Levensverwachting: Goed</p> <p>Status: Waardevol</p>

Bevindingen	Beeldmateriaal
<p>Stamvoet: Goed</p> <p>Stam: Goed</p> <p>Kroon: Dood hout</p> <p>Maatregel: Onderhoudssnoei</p> <p>Opmerking: N.v.t.</p>

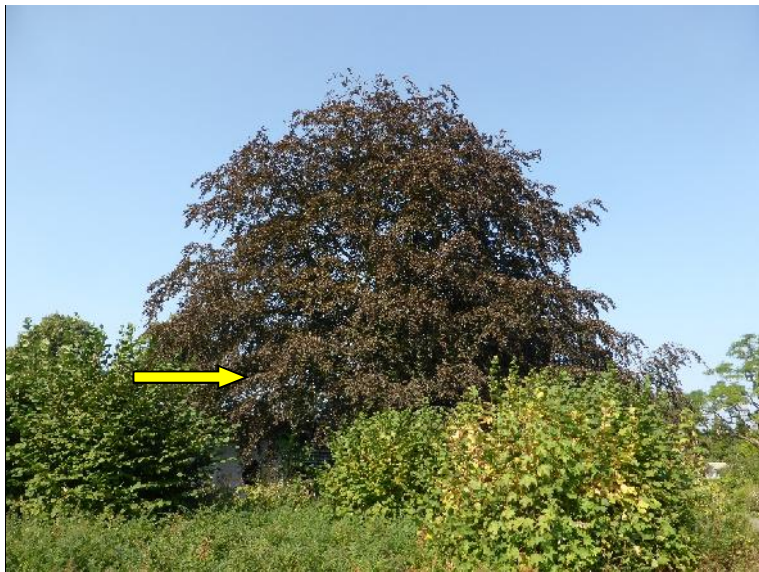
<p>Afbeelding 194.1</p>

Algemene gegevens		Boomgegevens	
Opdrachtgever	: Antes groep	Boomsoort	: Fagus sylvatica 'Atropunicea' - Rode beuk
Contactpersoon	: De heer H. Beckers	Boomnummer	: 194
Adres	: Albrandswaardsedijk 74	Stamdiameter	: 88 centimeter
Plaats	: 3172 AA POORTUGAAL	Boomhoogte	: 20 meter
Datum opname	: 15 september 2016	Kroonbreedte	: 20 meter

Beoordeling	Beeldmateriaal
<p>Conditie: Normaal</p> <p>Kwaliteit: Goed</p> <p>Levensverwachting: Goed</p> <p>Status: Waardevol</p>

Bevindingen	Beeldmateriaal
<p>Stamvoet: Goed</p> <p>Stam: Goed</p> <p>Kroon: Dood hout Schuurtak Meervoudige toppen</p> <p>Maatregel: Onderhoudssnoei</p> <p>Opmerking: N.v.t.</p>

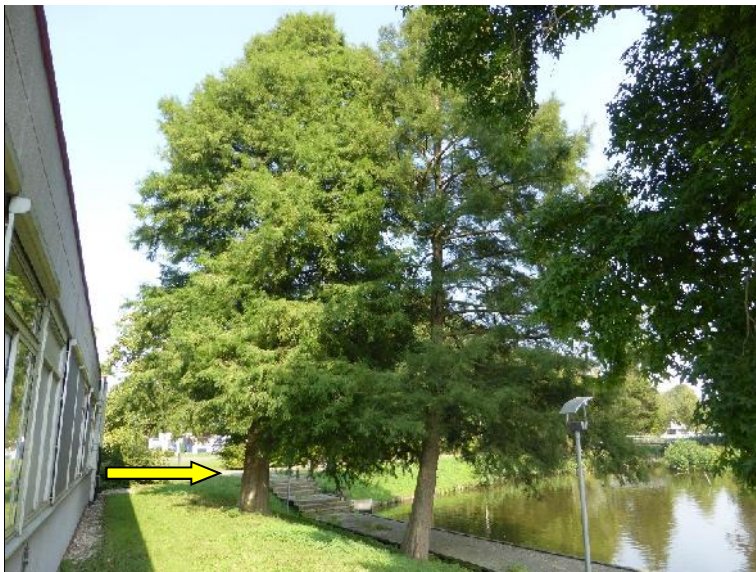
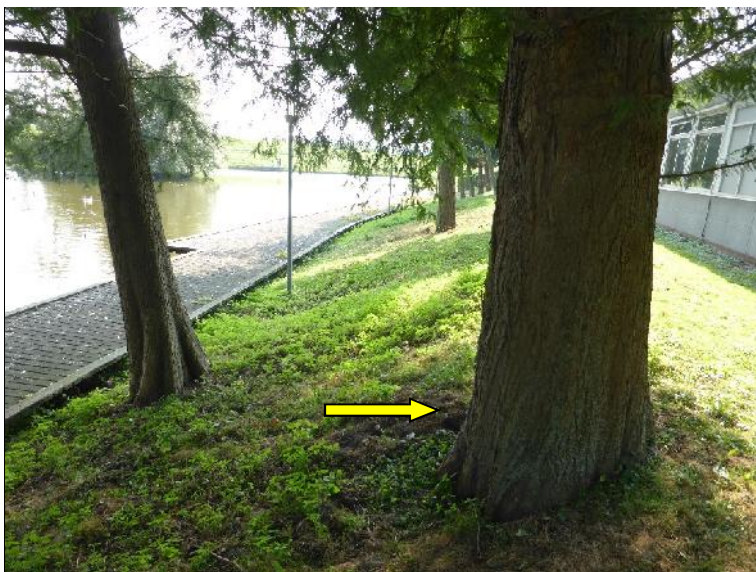
<p>Afbeelding 195.1</p>

Bevindingen	Beeldmateriaal
<p>Stamvoet: Goed</p> <p>Stam: Goed</p> <p>Kroon: Goed</p> <p>Maatregel: Geen actie</p> <p>Opmerking: N.v.t.</p>

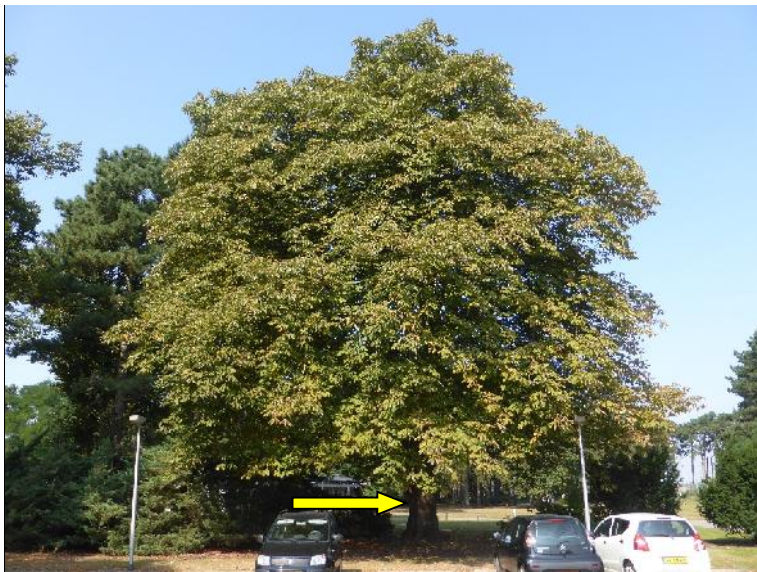
<p>Afbeelding 242.1</p>

Bevindingen	Beeldmateriaal
<p>Stamvoet: Goed</p> <p>Stam: Goed</p> <p>Kroon: Dood hout</p> <p>Maatregel: Onderhoudssnoei</p> <p>Opmerking: N.v.t.</p>

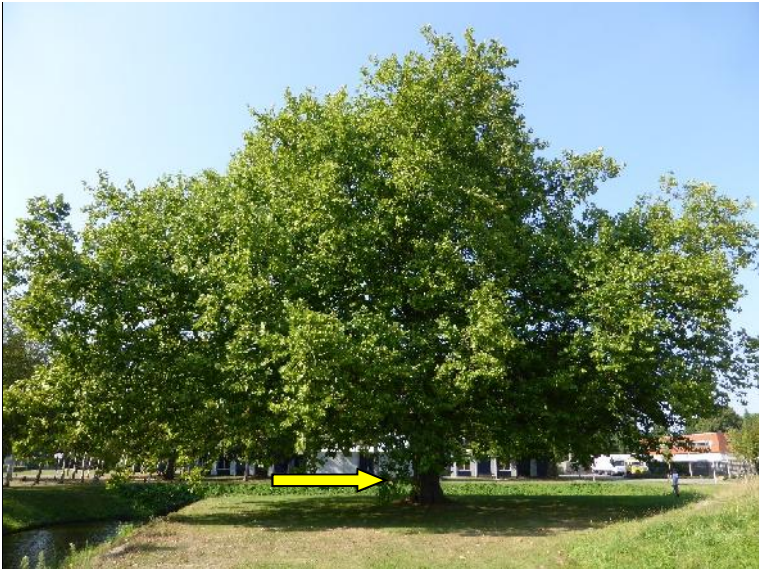
Bevindingen	Beeldmateriaal
<p>Stamvoet: Goed</p> <p>Stam: Goed</p> <p>Kroon: Dood hout</p> <p>Maatregel: Onderhoudssnoei</p> <p>Opmerking: N.v.t.</p>	  <p>Afbeelding 243.1</p>

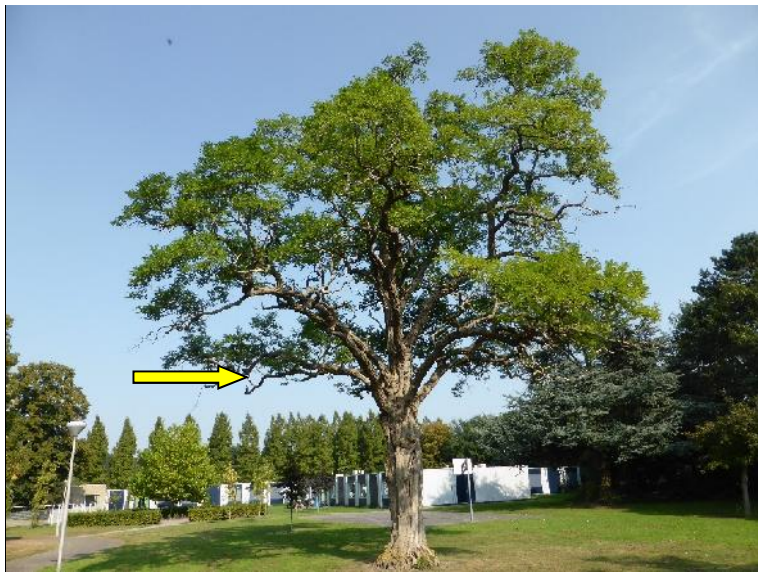
<p>Afbeelding 244.1</p>

Bevindingen	Beeldmateriaal
<p>Kroon: Kroonsterfte</p>

Bevindingen	Beeldmateriaal
<p>Stamvoet: Holte/inrotting Aantasting</p> <p>Stam: Holte/inrotting Zwavelzwam</p> <p>Kroon: Kroonsterfte</p> <p>Maatregel: Nader onderzoek Kandelaberen</p> <p>Opmerking: N.v.t.</p>

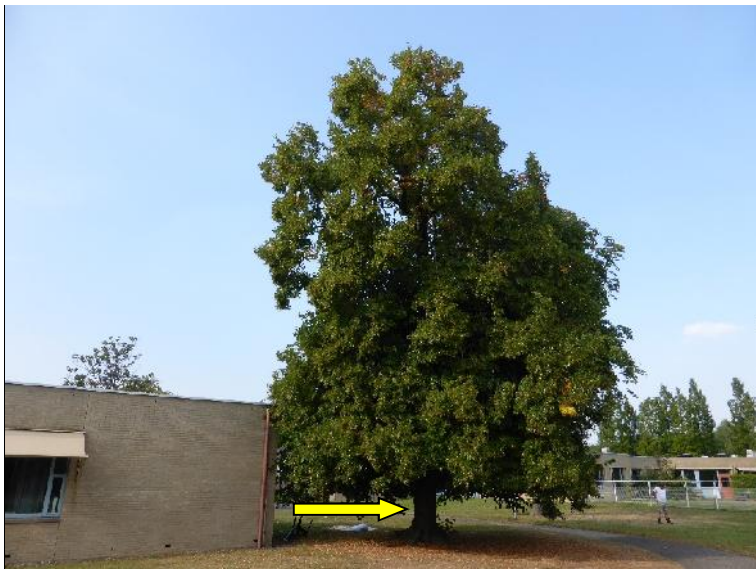
<p>Afbeelding 245.1</p>

Bevindingen	Beeldmateriaal
<p>Stamvoet: Goed</p> <p>Stam: Goed</p> <p>Kroon: Uitgebroken tak(ken)</p> <p>Maatregel: Onderhoudssnoei</p> <p>Opmerking: Dendrologisch waardevol. Ontstane takbreuk in bovenkroon.</p>

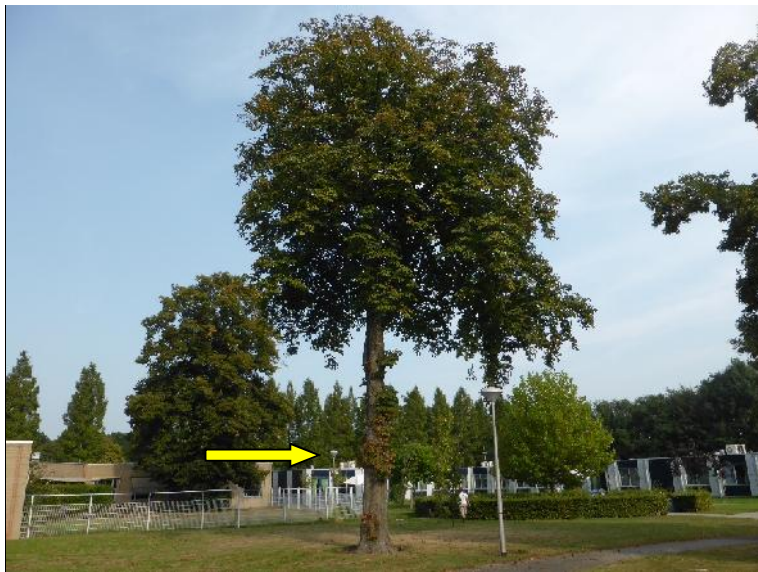
<p>Afbeelding 246.1</p>

Bevindingen	Beeldmateriaal
<p>Stamvoet: Goed</p> <p>Stam: Goed</p> <p>Kroon: Aanvang bloedingsziekte</p> <p>Maatregel: Geen actie</p> <p>Opmerking: Aanvang bloedingsziekte. Frequente inspectie.</p>

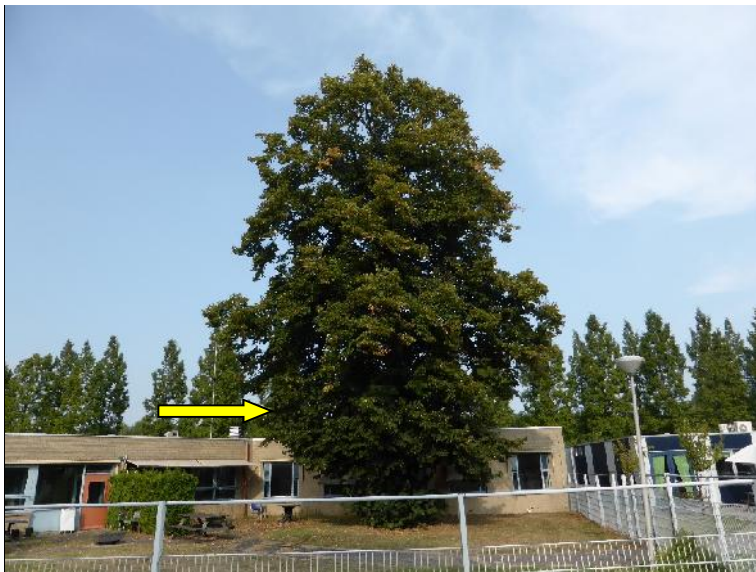
<p>Afbeelding 247</p>

Bevindingen	Beeldmateriaal
<p>Stamvoet: Niet te beoordelen</p> <p>Stam: Goed</p> <p>Kroon: Goed</p> <p>Maatregel: Stamschot verwijderen</p> <p>Opmerking: Niet volledig te beoordelen, staat achter hek. Stamvoet niet te beoordelen i.v.m. opschot.</p>

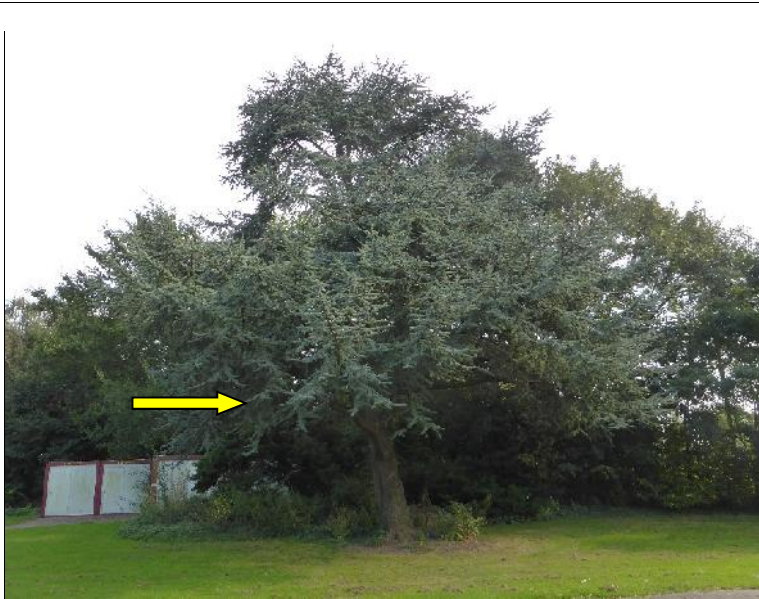
<p>Afbeelding 249.1</p>

Bevindingen	Beeldmateriaal
<p>Stamvoet: Goed</p> <p>Stam: Scheefstand Torsie</p> <p>Kroon: Dood hout Uitgebroken takken</p> <p>Maatregel: Onderhoudssnoei</p> <p>Opmerking: N.v.t.</p>

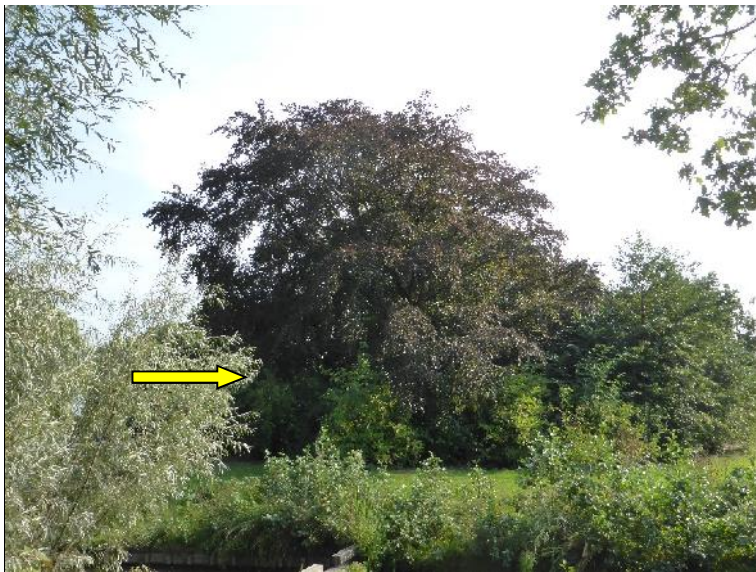
<p>Afbeelding 250.1</p>

Bevindingen	Beeldmateriaal
<p>Stamvoet: Goed</p> <p>Stam: Goed</p> <p>Kroon: Dood hout</p> <p>Maatregel: Doodhoutsnoei</p> <p>Opmerking: N.v.t.</p>

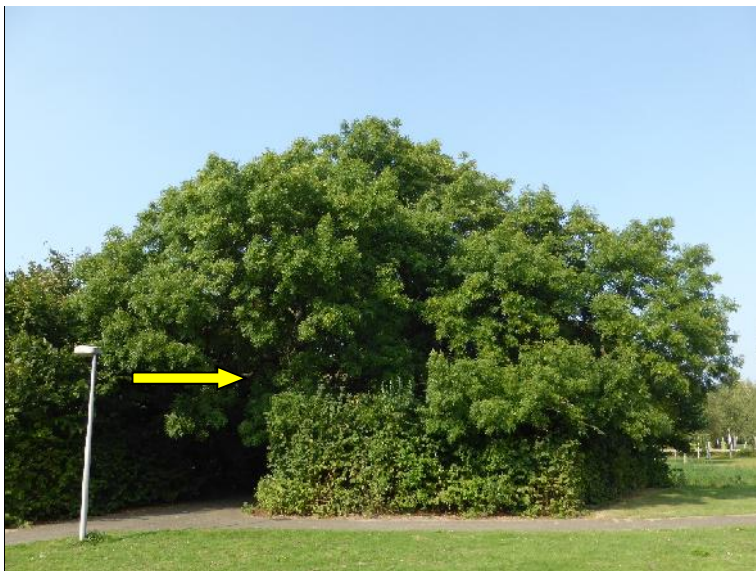
<p>Afbeelding 251.1</p>

Bevindingen	Beeldmateriaal
<p>Stamvoet: Goed</p> <p>Stam: Goed</p> <p>Kroon: Dood hout</p> <p>Maatregel: Doodhoutsnoei</p> <p>Opmerking: Essentaksterfte.</p>

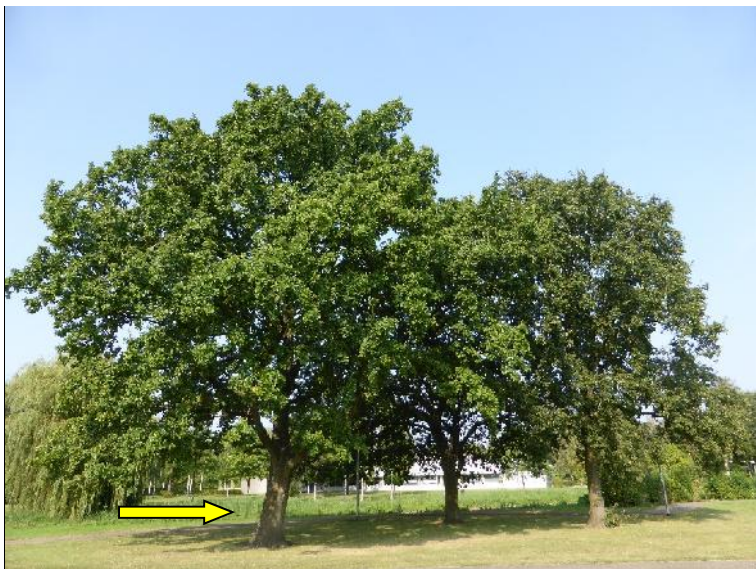
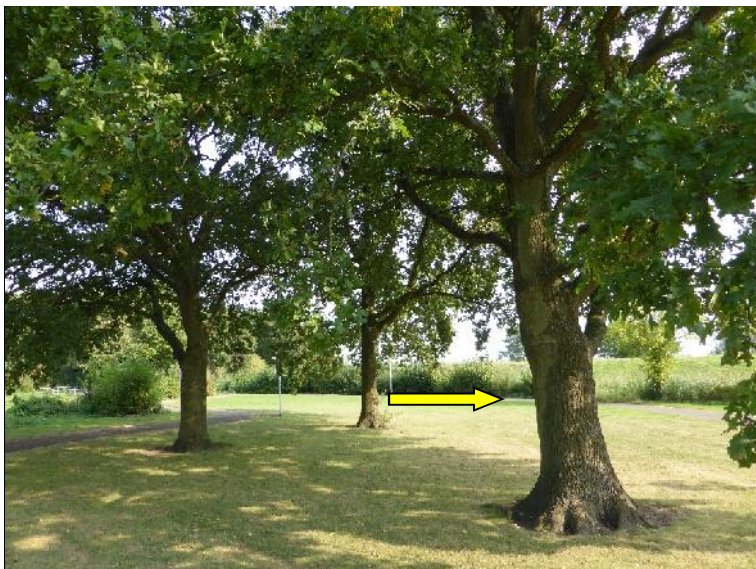
<p>Afbeelding 252.1</p>

Bevindingen	Beeldmateriaal
<p>Stamvoet: Goed</p> <p>Stam: Goed</p> <p>Kroon: Dood hout</p> <p>Maatregel: Doodhoutsnoei</p> <p>Opmerking: N.v.t.</p>

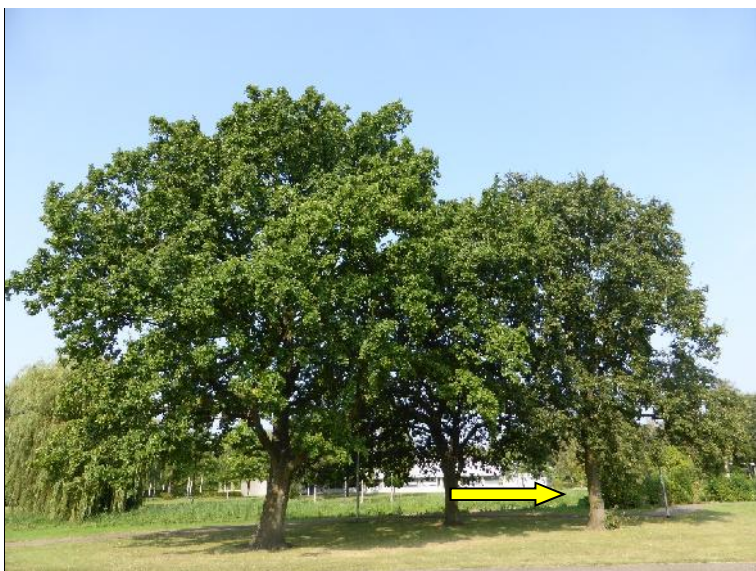
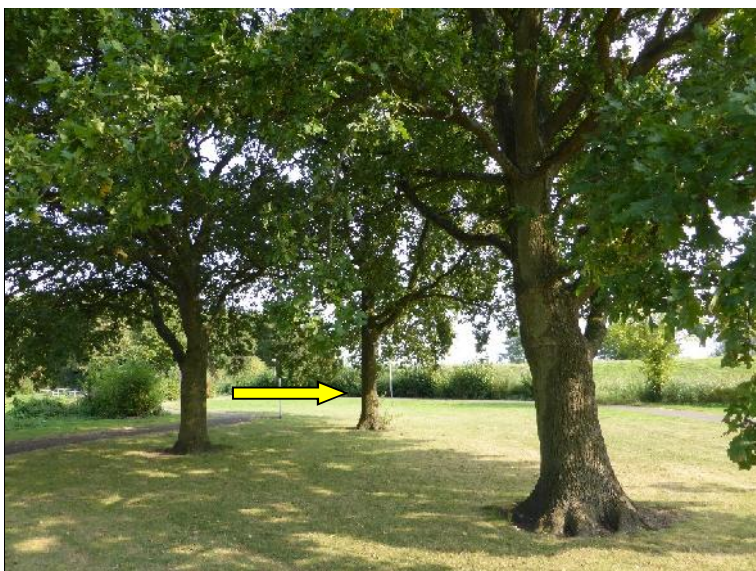
<p>Afbeelding 253.1</p>

Bevindingen	Beeldmateriaal
<p>Stamvoet: Goed</p> <p>Stam: Goed</p> <p>Kroon: Dood hout</p> <p>Maatregel: Doodhoutsnoei</p> <p>Opmerking: N.v.t.</p>

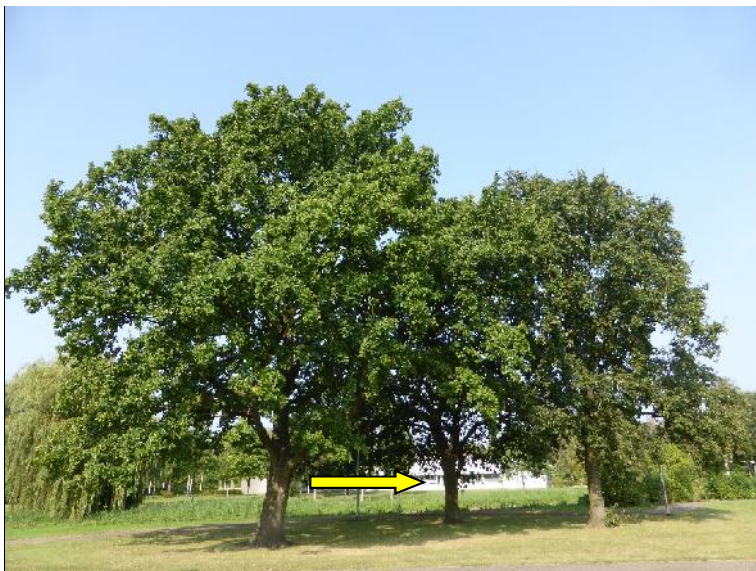
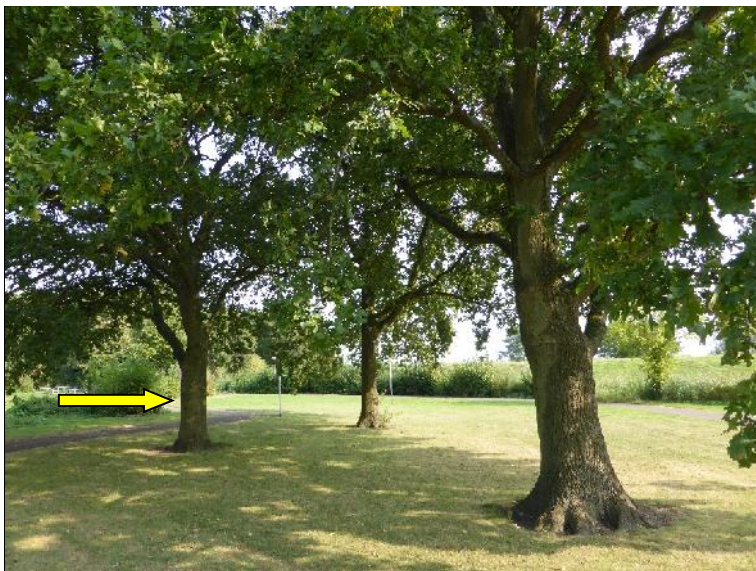
<p>Afbeelding 254.1</p>

Bevindingen	Beeldmateriaal
<p>Stamvoet: Goed</p> <p>Stam: Goed</p> <p>Kroon: Dood hout Schuurtak Meervoudige toppen</p> <p>Maatregel: Doodhoutsnoei</p> <p>Opmerking: N.v.t.</p>

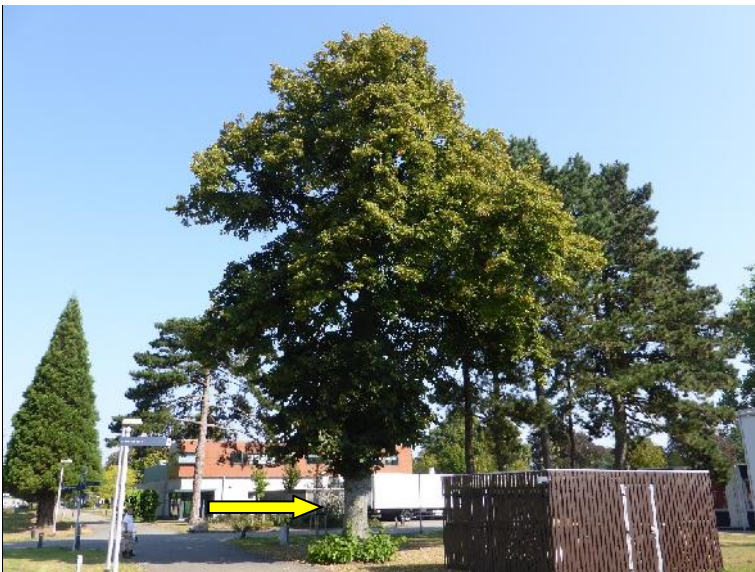
<p>Afbeelding 255.1</p>

Bevindingen	Beeldmateriaal
<p>Stamvoet: Goed</p> <p>Stam: Snoeiwonden</p> <p>Kroon: Dood hout</p> <p>Maatregel: Onderhoudssnoei</p> <p>Opmerking: N.v.t.</p>
