Antes locatie te Poortugaal

Milieuhygiënisch vooronderzoek

Kenmerk : A1335-06/SWI/rap1
Datum : 27 januari 2022

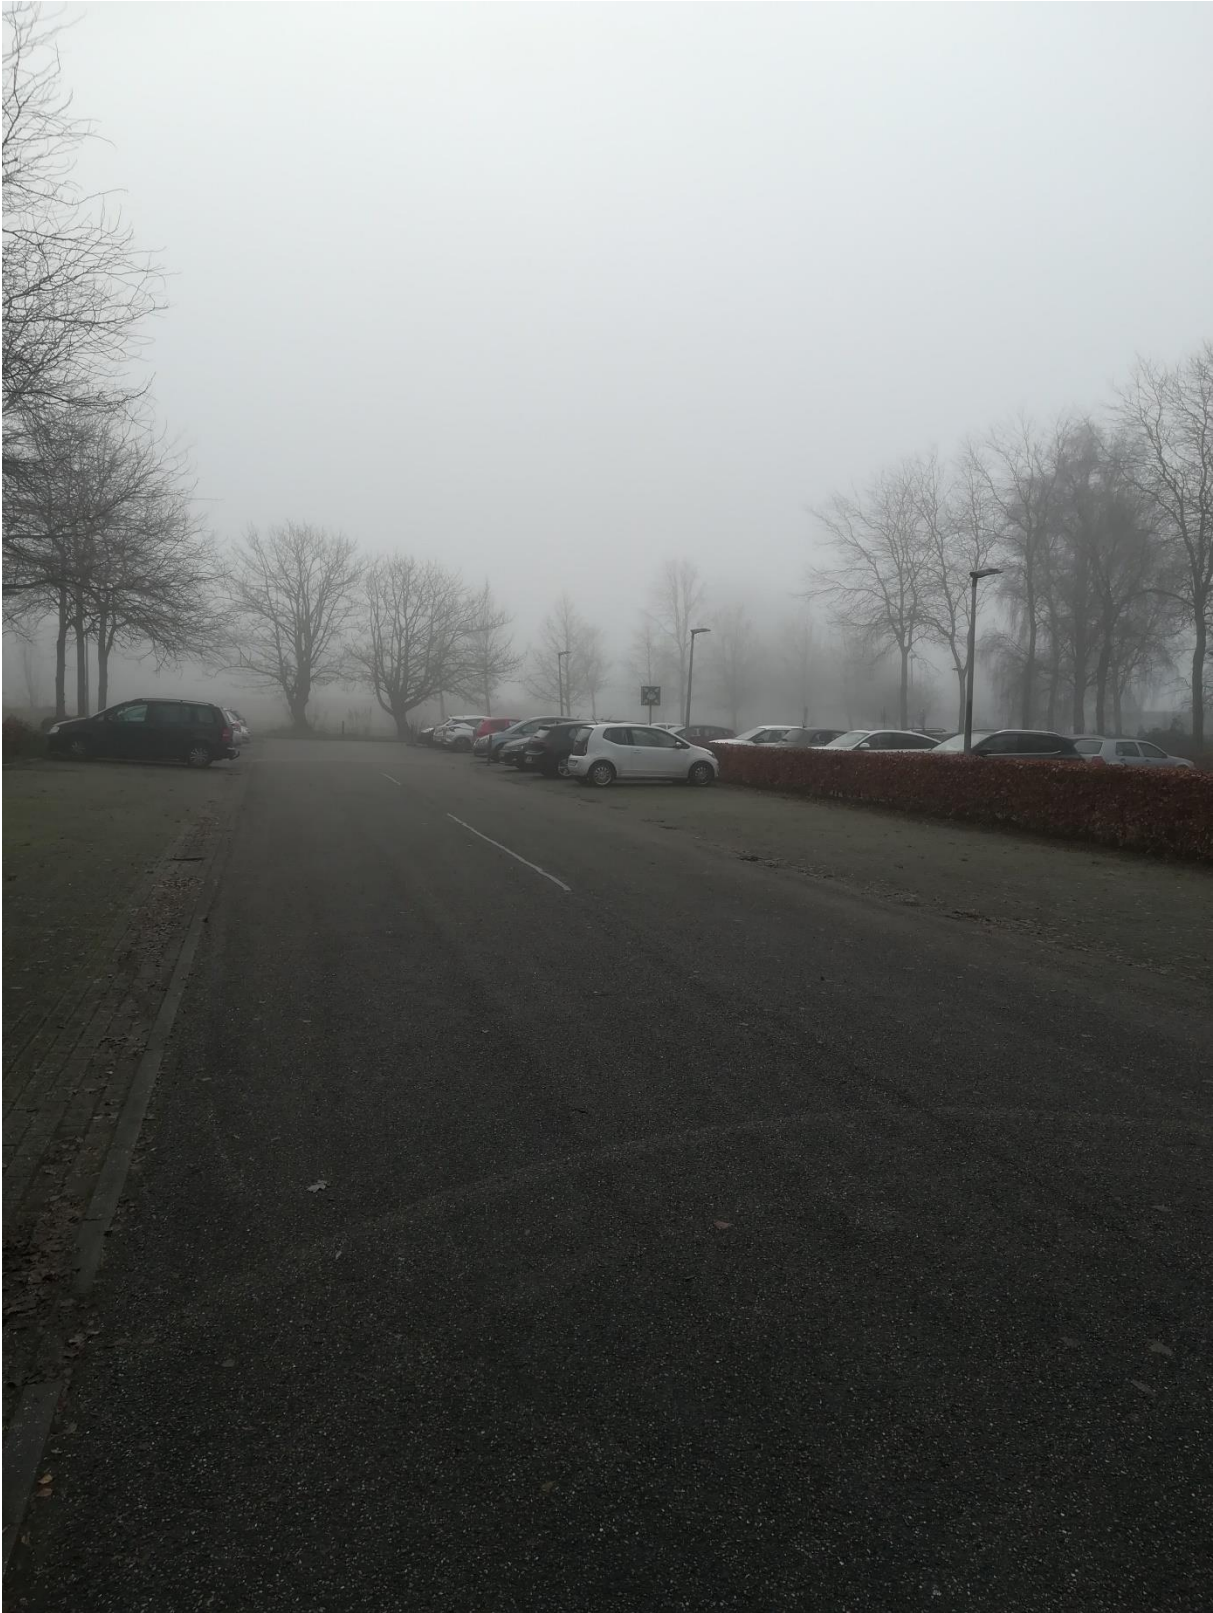
4. Parkeerplaats ten zuiden van bungalows

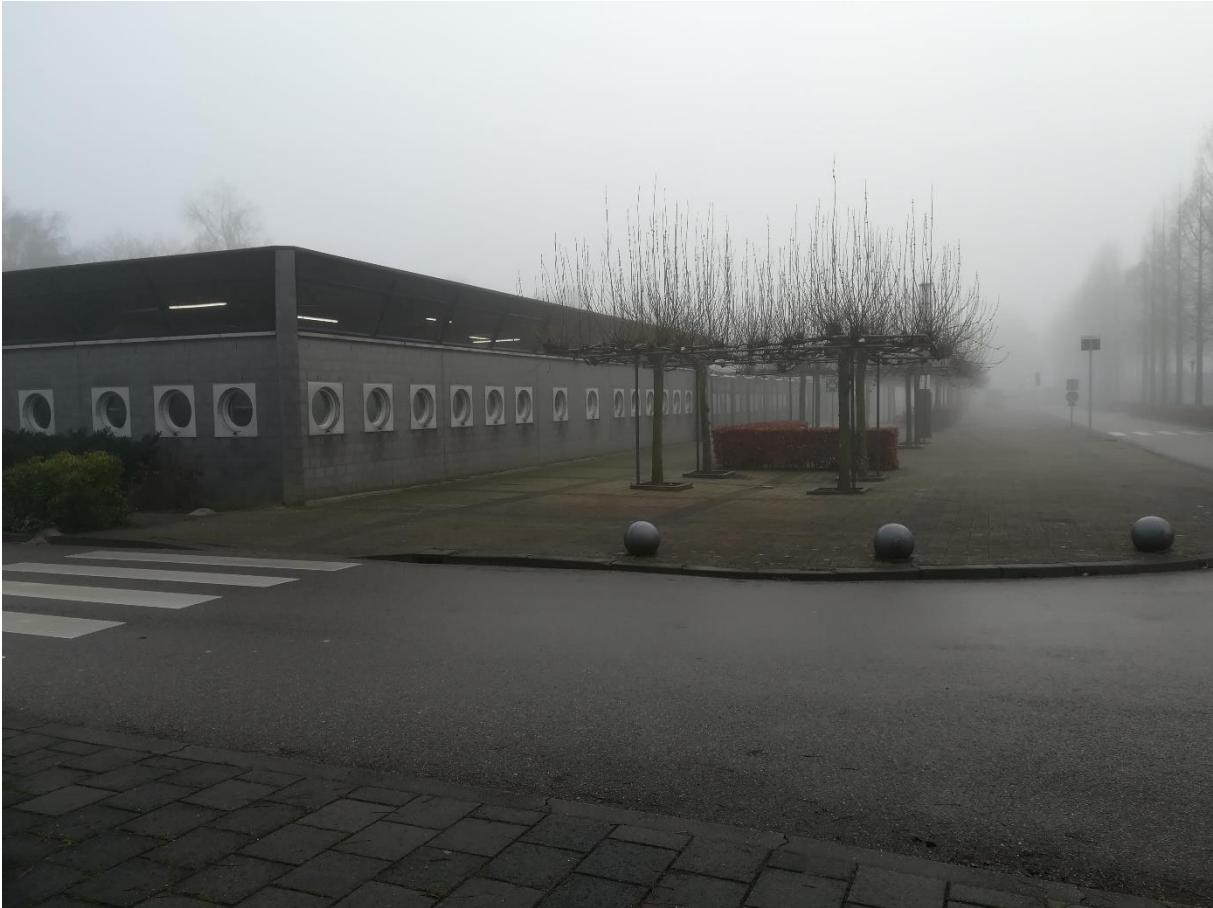
5. *Gebouw P (Werk en Activiteitencentrum)*

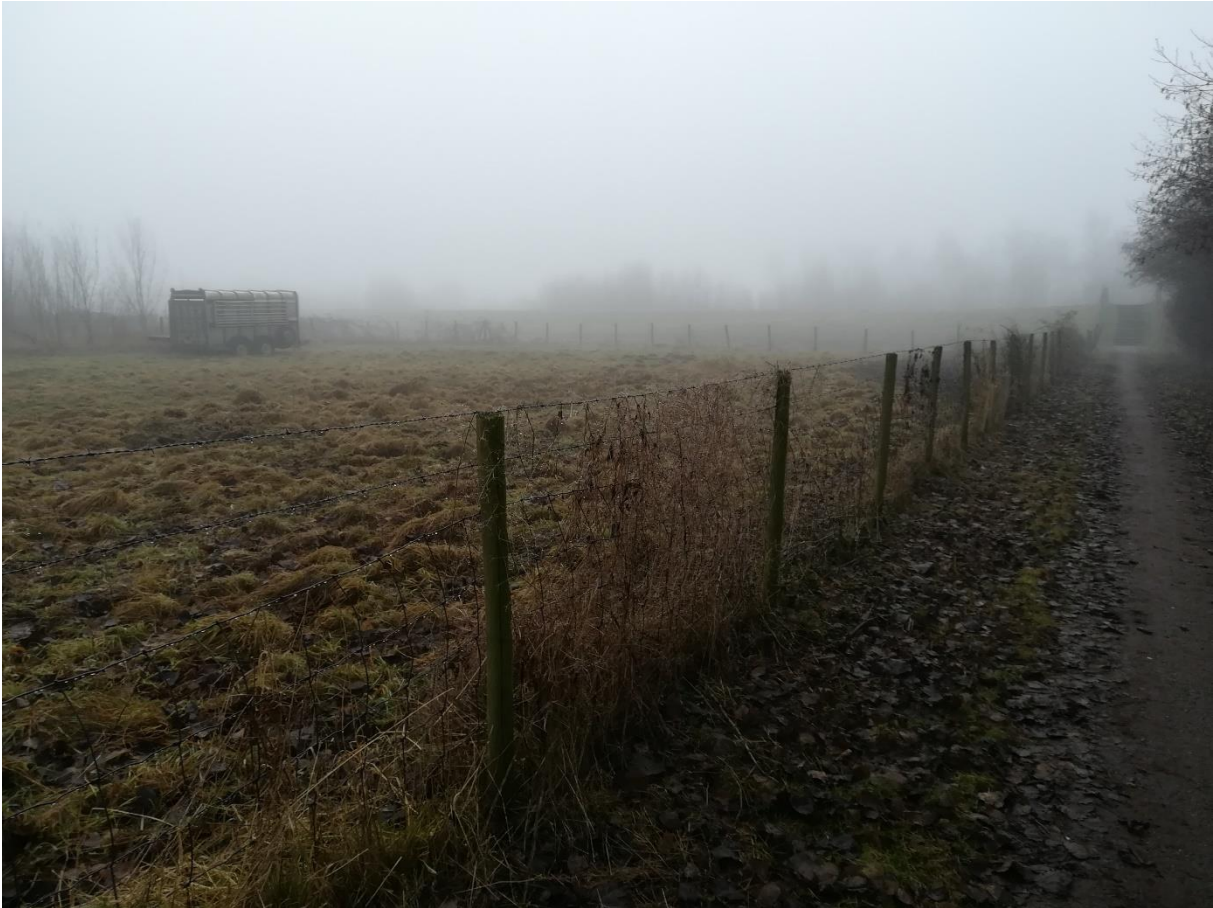
16. Weiland ten zuiden van TBS-kliniek en ten oosten van Milieupark. Daarachter dijk voor Oude Maas

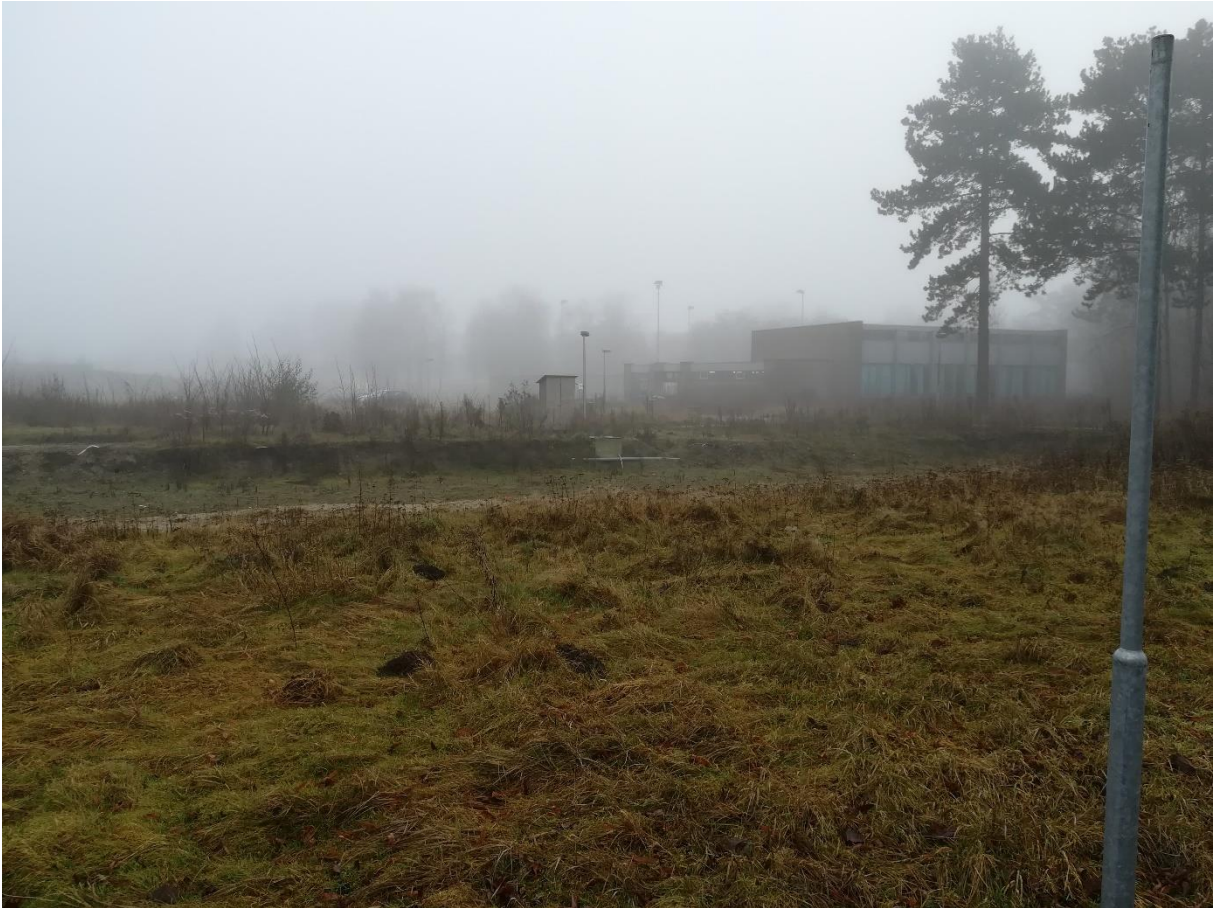
23. Terrein ten noordoosten van de parkeerplaats bij gebouw G (waar voormalige Albeda College stond)

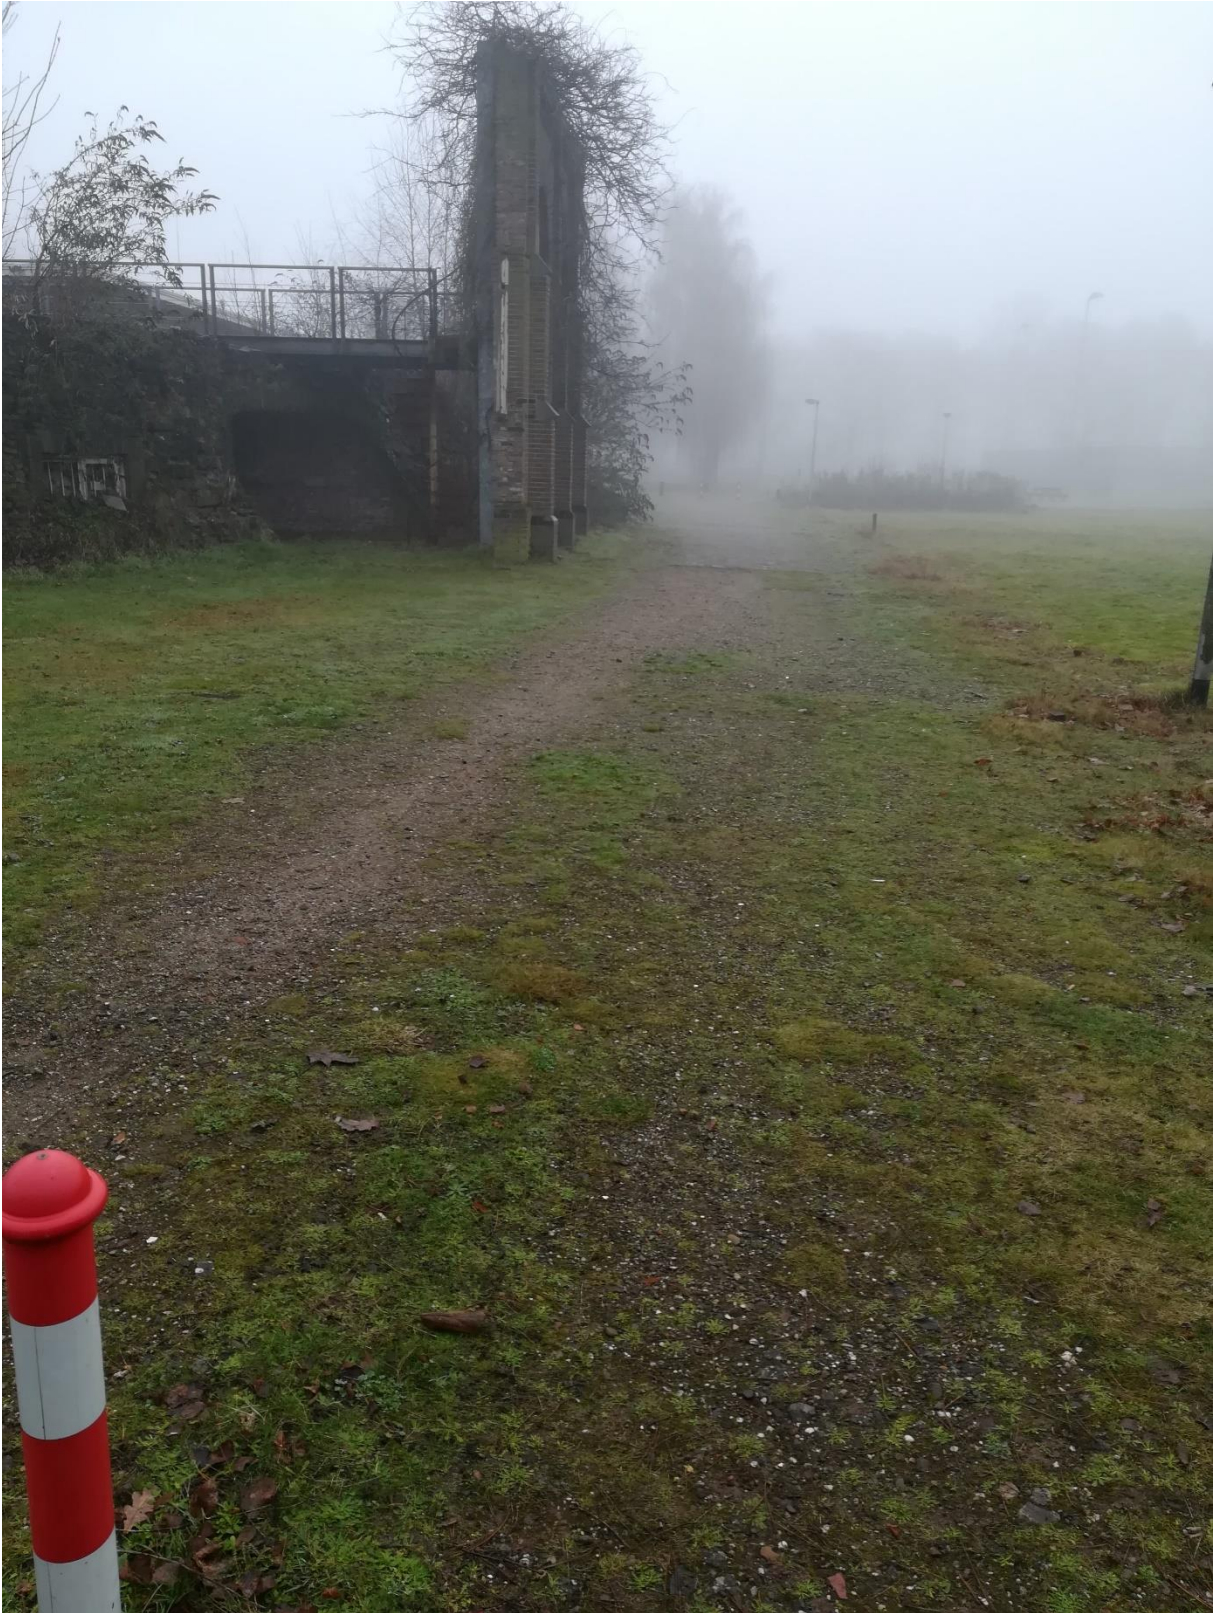
29. Monument Maasoord 1908 direct ten oosten van de Bloemisterij
