| Betreft | : Beoordeling bomen Antes |
| Opdrachtgever | : Antes groep |
| Rapport/projectnummer | : P161026/INV/MJH |
| Datum afgifte | : 14 oktober 2016 |

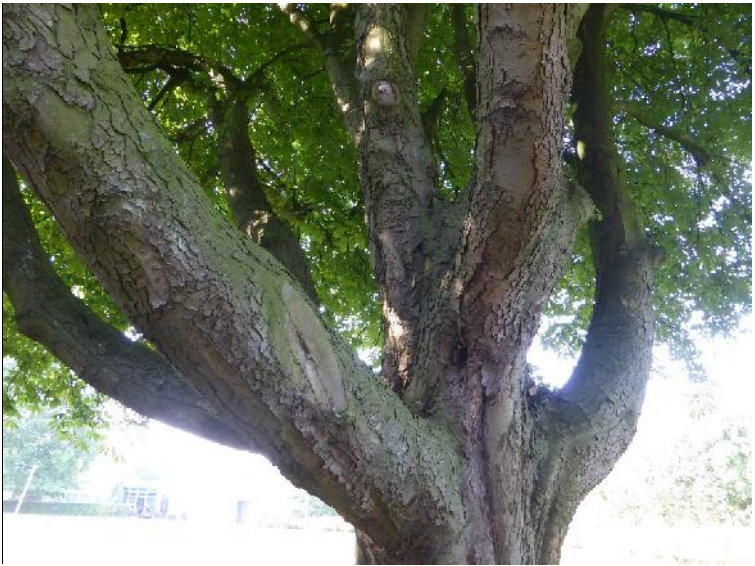
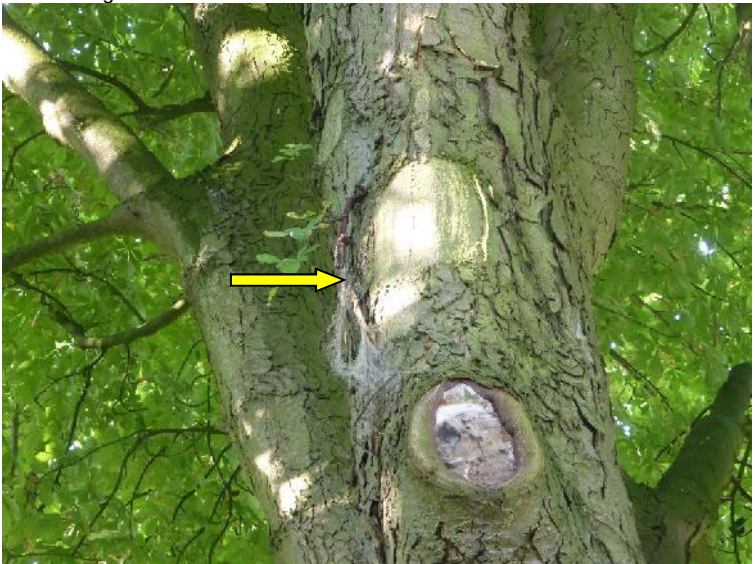
| Bevindingen | Beeldmateriaal |
|---|---|
| <p>Stamvoet:<br/>Goed</p> <p>Stam:<br/>Goed</p> <p>Kroon:<br/>Elleboogtakken<br/>Mechanische belasting<br/>Dood hout<br/>Gebroken anker</p> | <p>Afbeelding 36.2</p> |

| Bevindingen | Beeldmateriaal |
|---|---|
| <p>Maatregel:<br/>Kroon uitlichten oostzijde</p> <p>Opmerking:<br/>Beginnende aantasting<br/>bloedingsziekte.<br/>Gebroken kroonanker.<br/>Snoei oostzijde 10%.</p> | <p>Afbeelding 36.3</p> <p>Afbeelding 36.4</p> |

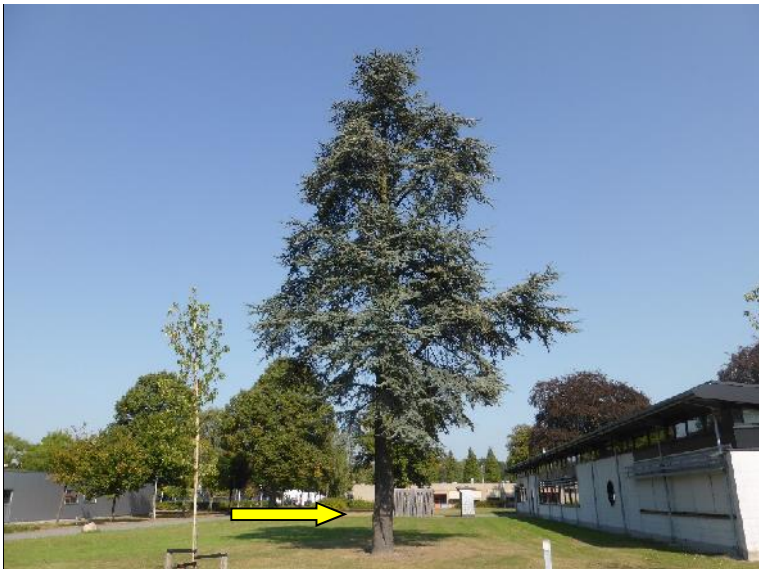
| Beoordeling | Beeldmateriaal |
|---|---|
| <p>Conditie:<br/>Verminderd</p> <p>Kwaliteit:<br/>Goed</p> <p>Levensverwachting:<br/>Goed</p> <p>Status:<br/>Waardevol</p> | <p>Afbeelding 190.1</p> |

| Bevindingen | Beeldmateriaal |
|---|---|
| <p>Stamvoet:<br/>Goed</p> <p>Stam:<br/>Goed</p> <p>Kroon:<br/>Dood hout</p> <p>Maatregel:<br/>Onderhoudssnoei</p> <p>Opmerking:<br/>N.v.t.</p> | |

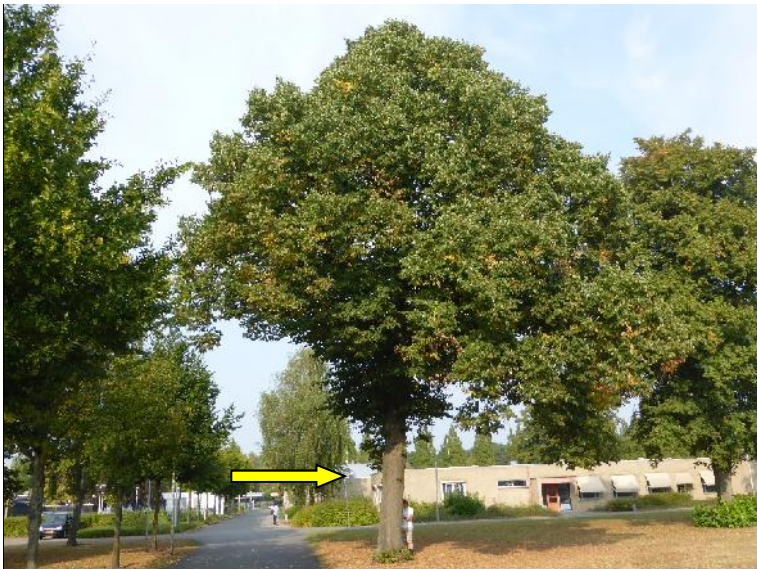
| Beoordeling | Beeldmateriaal |
|---|---|
| <p>Conditie:<br/>Normaal</p> <p>Kwaliteit:<br/>Goed</p> <p>Levensverwachting:<br/>Goed</p> <p>Status:<br/>Waardevol</p> | <p>Afbeelding 191.1</p> |

| Bevindingen | Beeldmateriaal |
|---|---|
| <p>Stamvoet:<br/>Goed</p> <p>Stam:<br/>Goed</p> <p>Kroon:<br/>Dood hout</p> <p>Maatregel:<br/>Onderhoudssnoei</p> <p>Opmerking:<br/>N.v.t.</p> | |

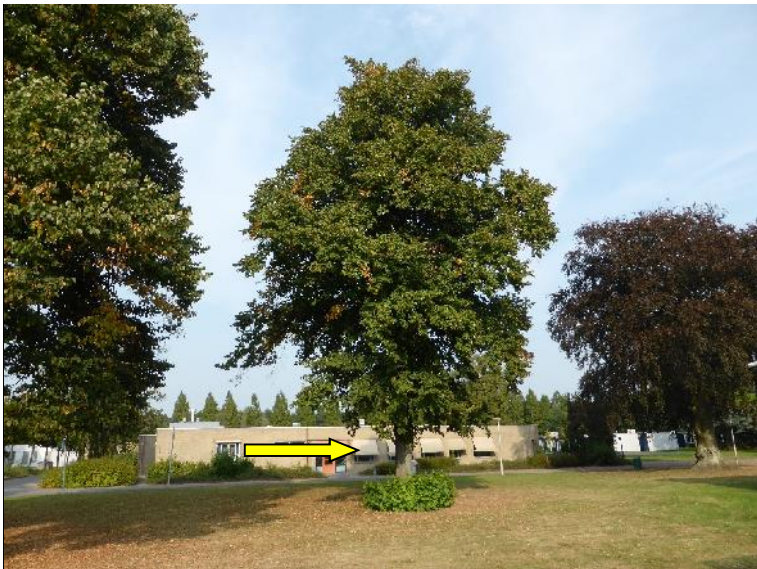
| Beoordeling | Beeldmateriaal |
|---|---|
| <p>Conditie:<br/>Verminderd</p> <p>Kwaliteit:<br/>Goed</p> <p>Levensverwachting:<br/>Goed</p> <p>Status:<br/>Waardevol</p> | <p>Afbeelding 192.1</p> |

| Bevindingen | Beeldmateriaal |
|---|---|
| <p>Stamvoet:<br/>Niet te beoordelen</p> <p>Stam:<br/>Afvlakking</p> <p>Kroon:<br/>Dood hout</p> <p>Maatregel:<br/>Onderhoudssnoei<br/>Stamschot verwijderen</p> <p>Opmerking:<br/>Stamvoet niet te beoordelen i.v.m.<br/>opschot.</p> | |

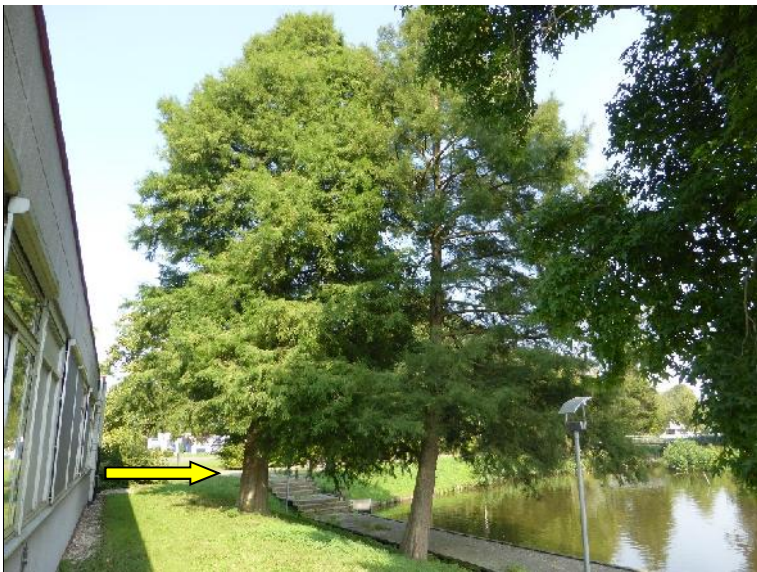
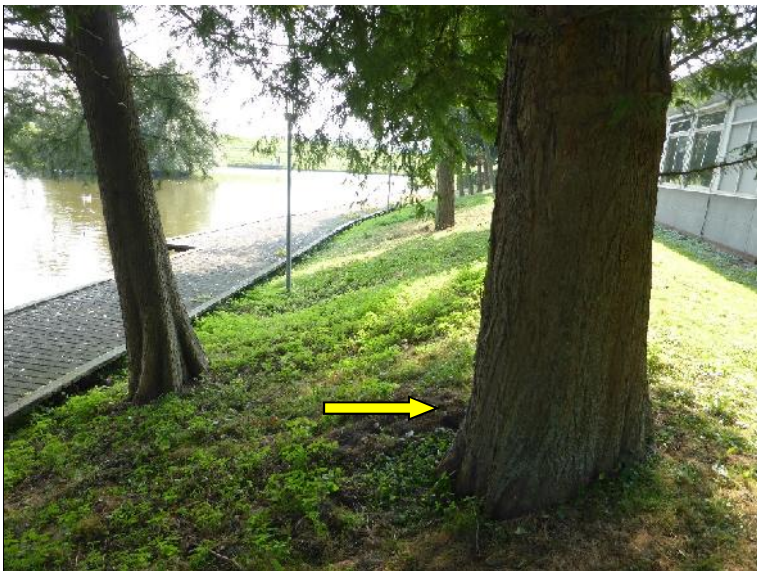
| Beoordeling | Beeldmateriaal |
|---|---|
| <p>Conditie:<br/>Normaal</p> <p>Kwaliteit:<br/>Goed</p> <p>Levensverwachting:<br/>Goed</p> <p>Status:<br/>Waardevol</p> | <p>Afbeelding 195.1</p> |

| Bevindingen | Beeldmateriaal |
|---|---|
| <p>Stamvoet:<br/>Goed</p> <p>Stam:<br/>Goed</p> <p>Kroon:<br/>Goed</p> <p>Maatregel:<br/>Geen actie</p> <p>Opmerking:<br/>N.v.t.</p> | <p>Afbeelding 195.2</p> |

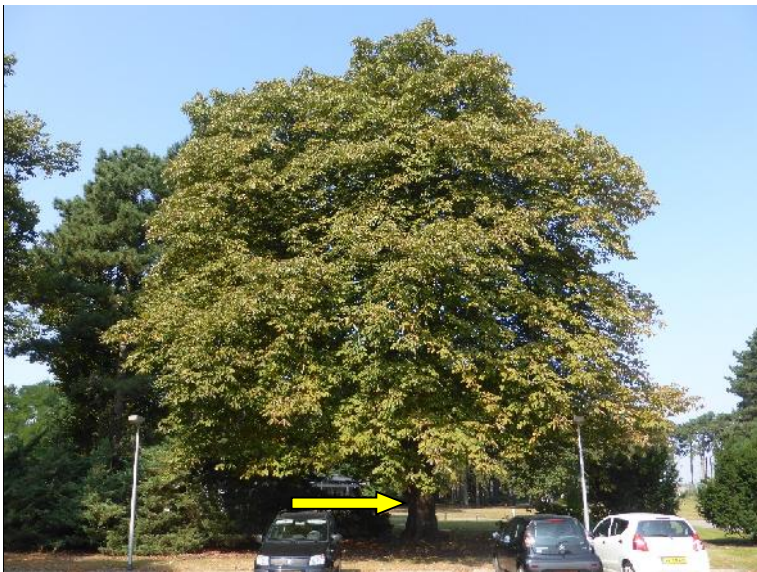
| Beoordeling | Beeldmateriaal |
|---|---|
| <p>Conditie:<br/>Verminderd</p> <p>Kwaliteit:<br/>Goed</p> <p>Levensverwachting:<br/>Goed</p> <p>Status:<br/>Waardevol</p> | <p>Afbeelding 242.1</p> |

| Bevindingen | Beeldmateriaal |
|---|---|
| <p>Stamvoet:<br/>Goed</p> <p>Stam:<br/>Goed</p> <p>Kroon:<br/>Dood hout</p> <p>Maatregel:<br/>Onderhoudssnoei</p> <p>Opmerking:<br/>N.v.t.</p> | |

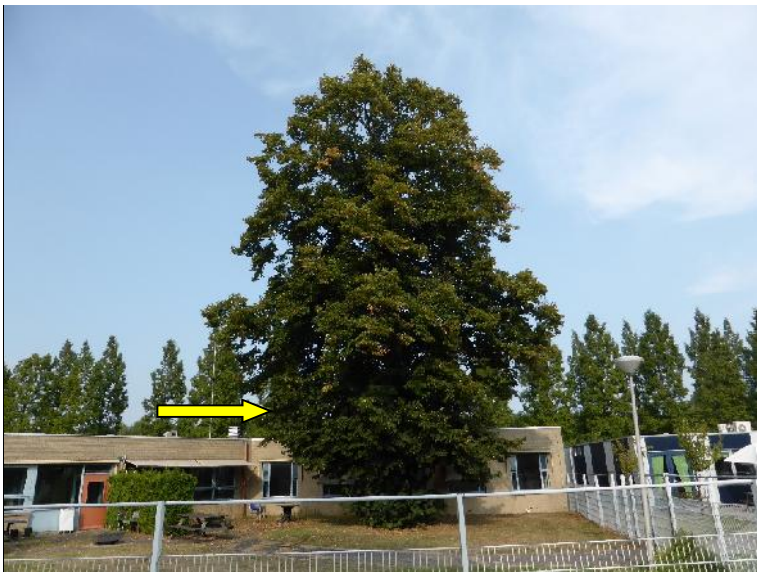
| Beoordeling | Beeldmateriaal |
|---|---|
| <p>Conditie:<br/>Normaal</p> <p>Kwaliteit:<br/>Goed</p> <p>Levensverwachting:<br/>Goed</p> <p>Status:<br/>Waardevol</p> | <p>Afbeelding 247</p> |

| Bevindingen | Beeldmateriaal |
|---|---|
| <p>Stamvoet:<br/>Niet te beoordelen</p> <p>Stam:<br/>Goed</p> <p>Kroon:<br/>Goed</p> <p>Maatregel:<br/>Stamschot verwijderen</p> <p>Opmerking:<br/>Niet volledig te beoordelen, staat achter hek. Stamvoet niet te beoordelen i.v.m. opschot.</p> | |

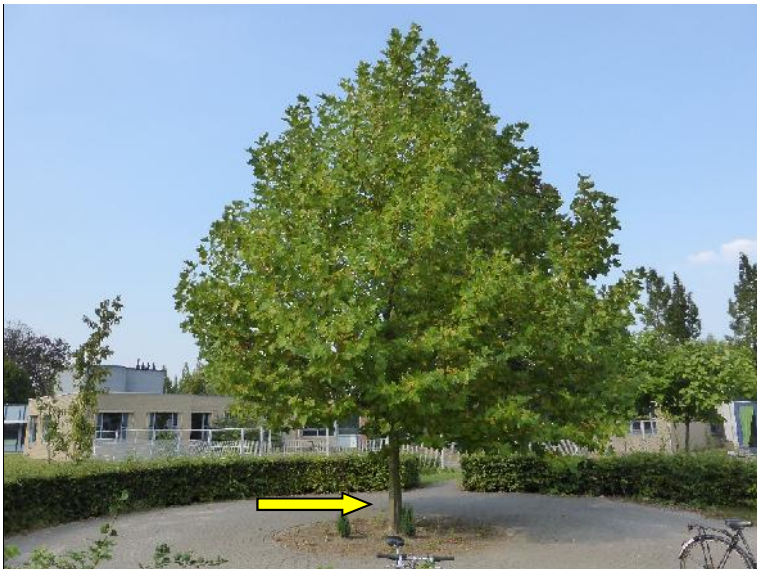
| Beoordeling | Beeldmateriaal |
|---|---|
| <p>Conditie:<br/>Normaal</p> <p>Kwaliteit:<br/>Goed</p> <p>Levensverwachting:<br/>Goed</p> <p>Status:<br/>Potentieel waardevol</p> | <p>Afbeelding 248.1</p> |

| Bevindingen | Beeldmateriaal |
|---|---|
| <p>Stamvoet:<br/>Goed</p> <p>Stam:<br/>Goed</p> <p>Kroon:<br/>Goed</p> <p>Maatregel:<br/>Geen actie</p> <p>Opmerking:<br/>N.v.t.</p> | |

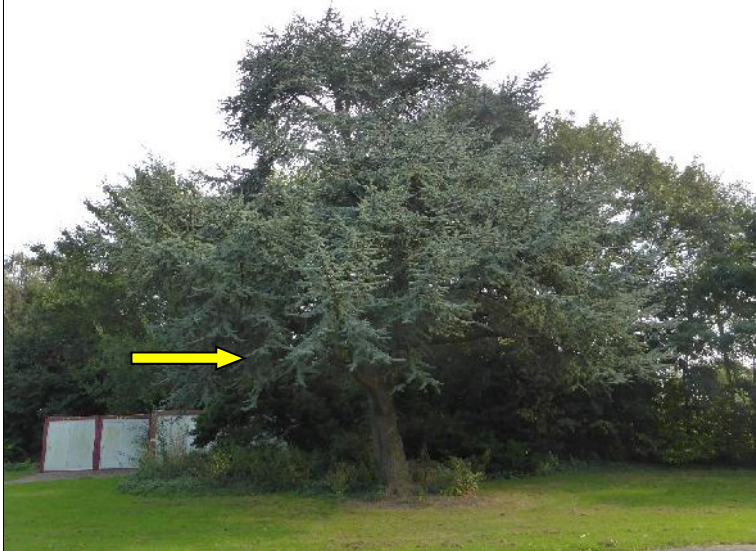
| Beoordeling | Beeldmateriaal |
|---|---|
| <p>Conditie:<br/>Normaal</p> <p>Kwaliteit:<br/>Goed</p> <p>Levensverwachting:<br/>Goed</p> <p>Status:<br/>Waardevol</p> | <p>A photograph of a large, mature cedar tree (Cedrus libani 'Glauca') with a dense, rounded canopy. A yellow arrow points to the trunk of the tree. The tree is situated in a grassy area with other trees in the background.</p> <p>Afbeelding 249.1</p> |

| Bevindingen | Beeldmateriaal |
|---|---|
| <p>Stamvoet:<br/>Goed</p> <p>Stam:<br/>Scheefstand<br/>Torsie</p> <p>Kroon:<br/>Dood hout<br/>Uitgebroken takken</p> <p>Maatregel:<br/>Onderhoudssnoei</p> <p>Opmerking:<br/>N.v.t.</p> | |

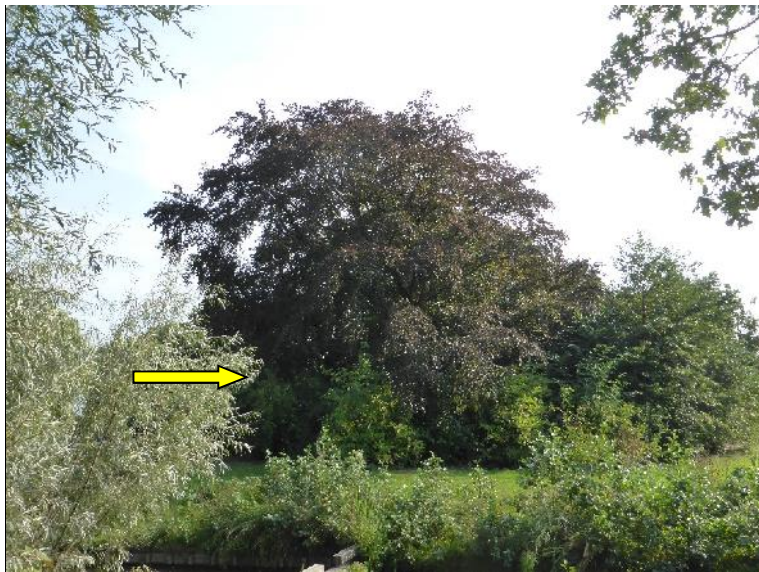
| Beoordeling | Beeldmateriaal |
|---|---|
| <p>Conditie:<br/>Normaal</p> <p>Kwaliteit:<br/>Goed</p> <p>Levensverwachting:<br/>Goed</p> <p>Status:<br/>Waardevol</p> | <p>Afbeelding 250.1</p> |

| Bevindingen | Beeldmateriaal |
|---|---|
| <p>Stamvoet:<br/>Goed</p> <p>Stam:<br/>Goed</p> <p>Kroon:<br/>Dood hout</p> <p>Maatregel:<br/>Doodhoutsnoei</p> <p>Opmerking:<br/>N.v.t.</p> | |

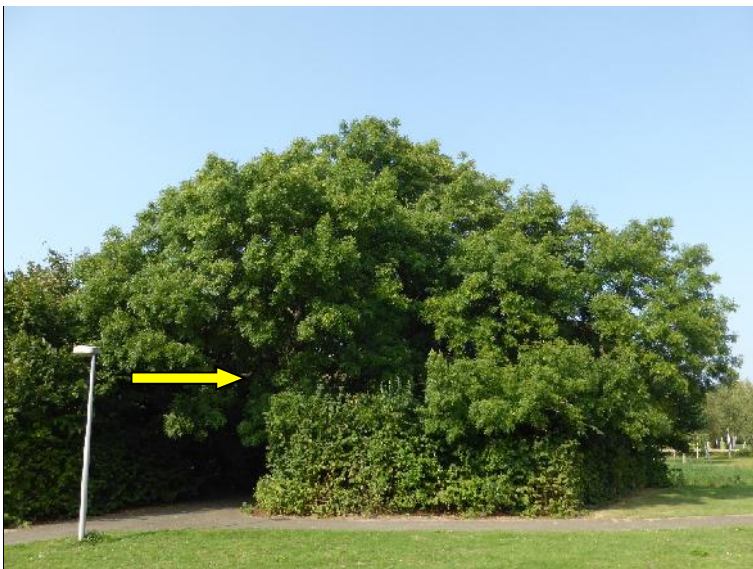
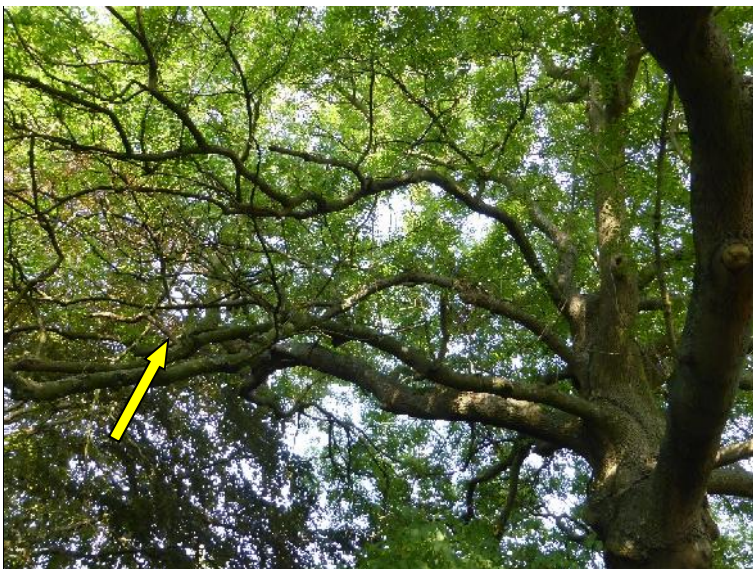
Bij een es (boomnummer 251) is essentaksterfte aangetroffen. Essentaksterfte is te herkennen door zichtbare symptomen bij de bladeren, twijgen, takken en stammen van essen. De bladeren vertonen een bruinverkleuring van de bladsteel, gevolgd door afsterving en bruinverkleuring van (delen van) het blad. Op dunne twijgen ontstaan in het begin donkere verkleuringen in de bast. De schimmel tast zowel blad als bast, maar geen hout aan. Wanneer de bast afsterft wordt de sapstroom geblokkeerd. Twijgen of takken verdrogen hierdoor volledig. De aantasting van het blad en bast hoeven niet gelijktijdig op te treden. Zo kan het ene jaar het blad worden aangetast en het jaar daarna de bast.

Bij oudere aantastingen is de bast ingezonken en lichter gekleurd. Op dikkere takken en stammen ontstaan bastverkleuringen vaak rond de aanzet van de zijtak. Deze verkleuringen zijn vaak langgerekt en kunnen uiteindelijk de tak of stam helemaal omvatten, waarna het bovenliggende deel van de boom afsterft. Jonge bomen lijken vatbaarder voor een aantasting, maar ook in oudere bomen kan takafsterving worden aangetroffen. Bij ernstige aantasting kan dit leiden tot het geheel afsterven van de boom.

| Beoordeling | Beeldmateriaal |
|---|---|
| <p>Conditie:<br/>Verminderd</p> <p>Kwaliteit:<br/>Goed</p> <p>Levensverwachting:<br/>Goed</p> <p>Status:</p> <p>Waardevol</p> | <p>Afbeelding 251.1</p> |

| Bevindingen | Beeldmateriaal |
|---|---|
| <p>Stamvoet:<br/>Goed</p> <p>Stam:<br/>Goed</p> <p>Kroon:<br/>Dood hout</p> <p>Maatregel:<br/>Doodhoutsnoei</p> <p>Opmerking:<br/>Essentaksterfte.</p> | <p>Afbeelding 251.2</p> |

Er is nog geen effectieve praktisch uit te voeren bestrijdingsmethode voor de schimmel welke de essentaksterfte veroorzaakt.

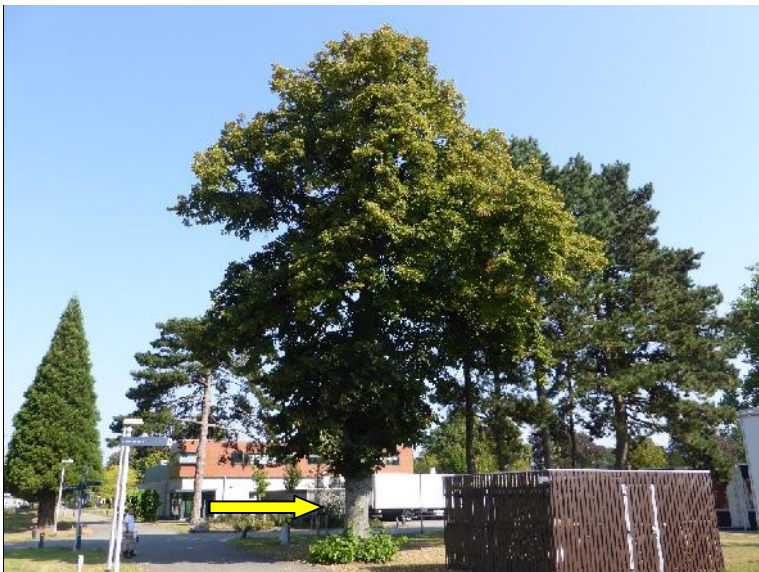
| Beoordeling | Beeldmateriaal |
|---|---|
| <p>Conditie:<br/>Normaal</p> <p>Kwaliteit:<br/>Goed</p> <p>Levensverwachting:<br/>Goed</p> <p>Status:<br/>Waardevol</p> | <p>Afbeelding 255.1</p> |

| Bevindingen | Beeldmateriaal |
|---|---|
| <p>Stamvoet:<br/>Goed</p> <p>Stam:<br/>Snoeiwonden</p> <p>Kroon:<br/>Dood hout</p> <p>Maatregel:<br/>Onderhoudssnoei</p> <p>Opmerking:<br/>N.v.t.</p> | |
