Antes locatie te Poortugaal

Milieuhygiënisch vooronderzoek

Kenmerk : A1335-06/SWI/rap1
Datum : 27 januari 2022

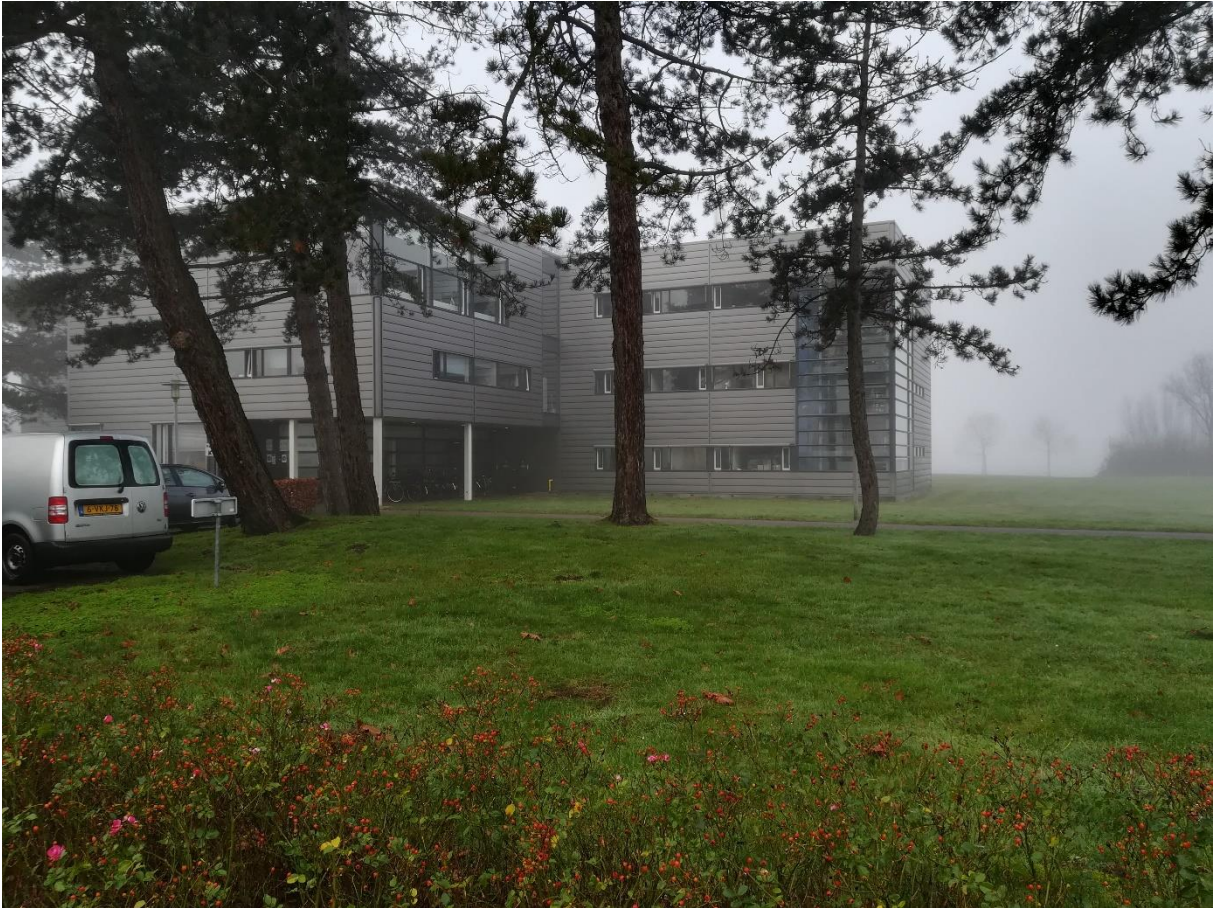
6. *Gebouw I (Kantoor)*

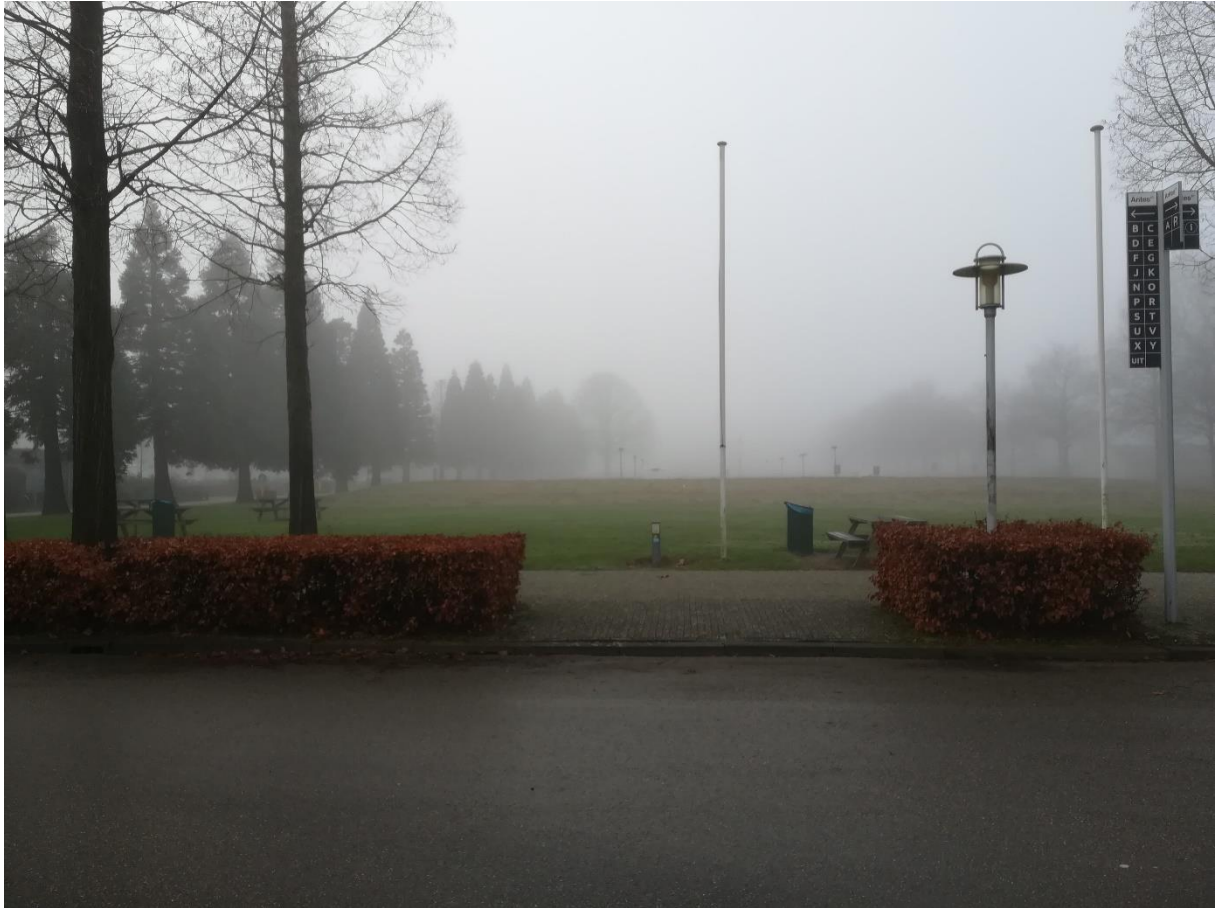
7. Parkeerplaats achter grondwal (rechts gebouw I)

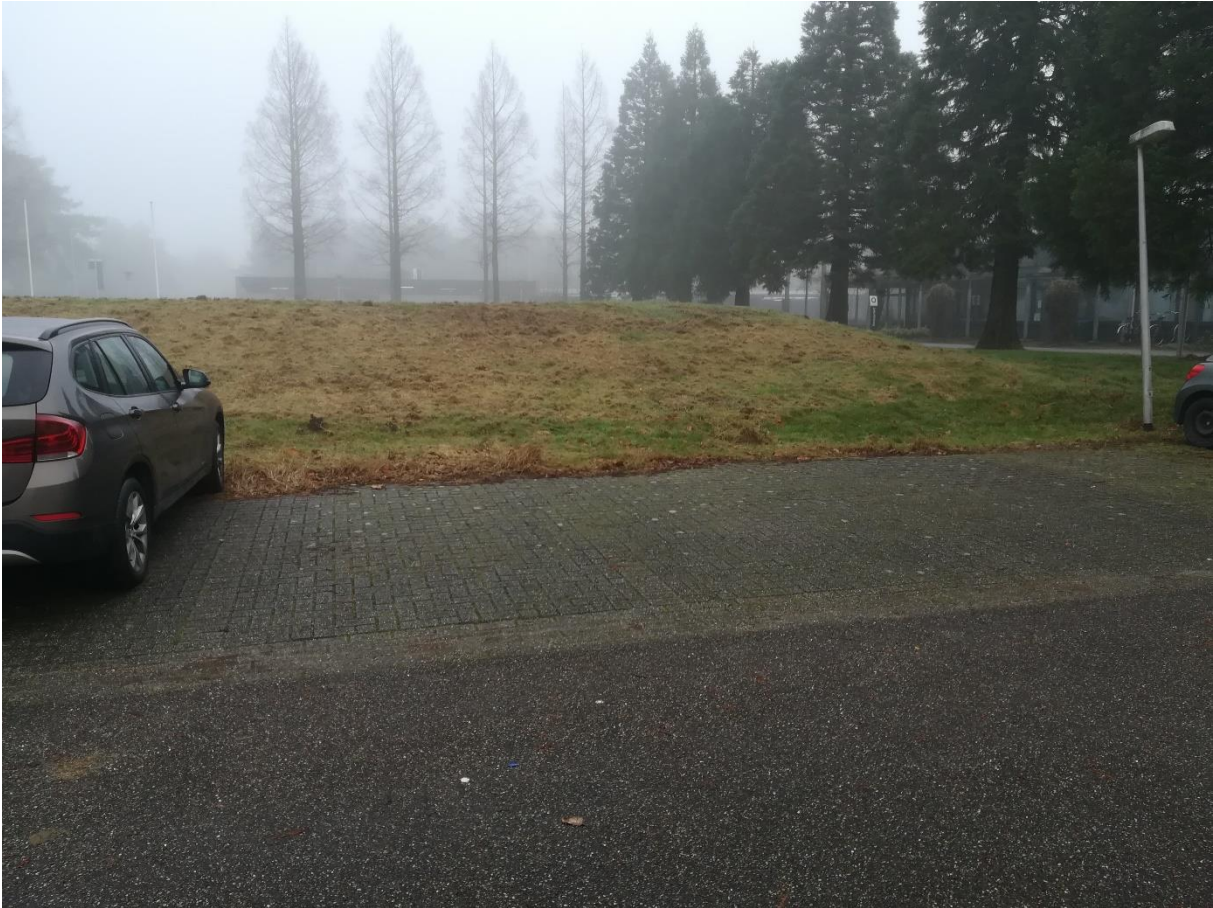
8. Grondwal om parkeerterrein naast gebouw B en I

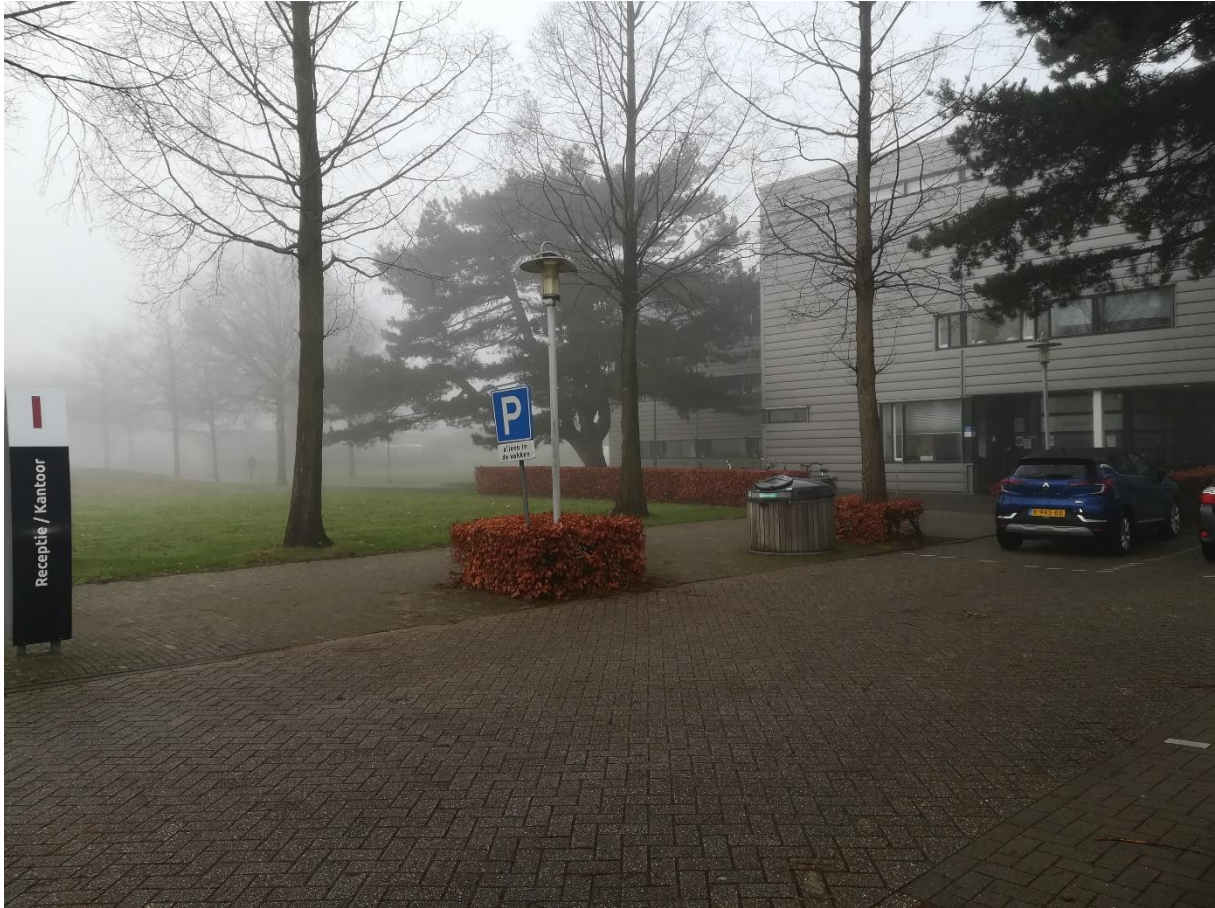
9. Gebouw I

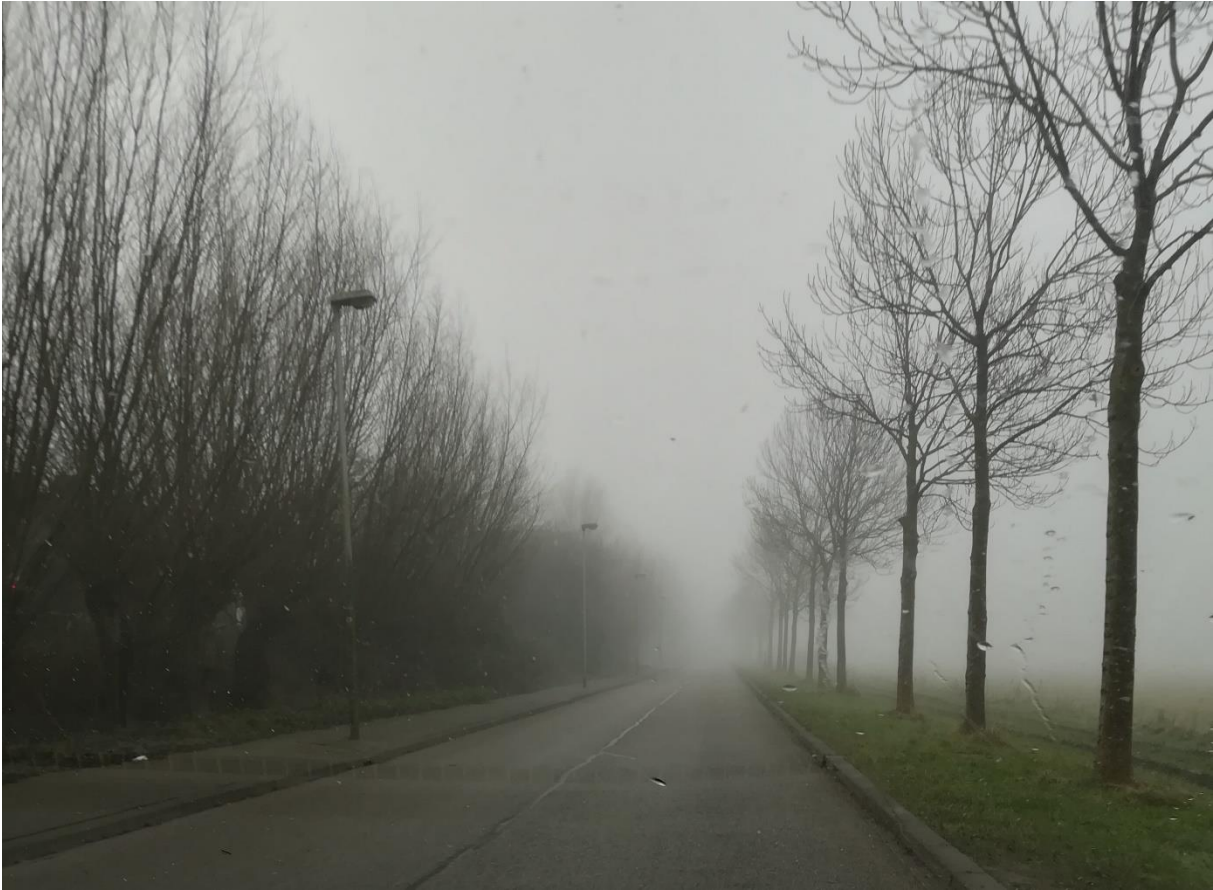
10. Kijvenlandsekade

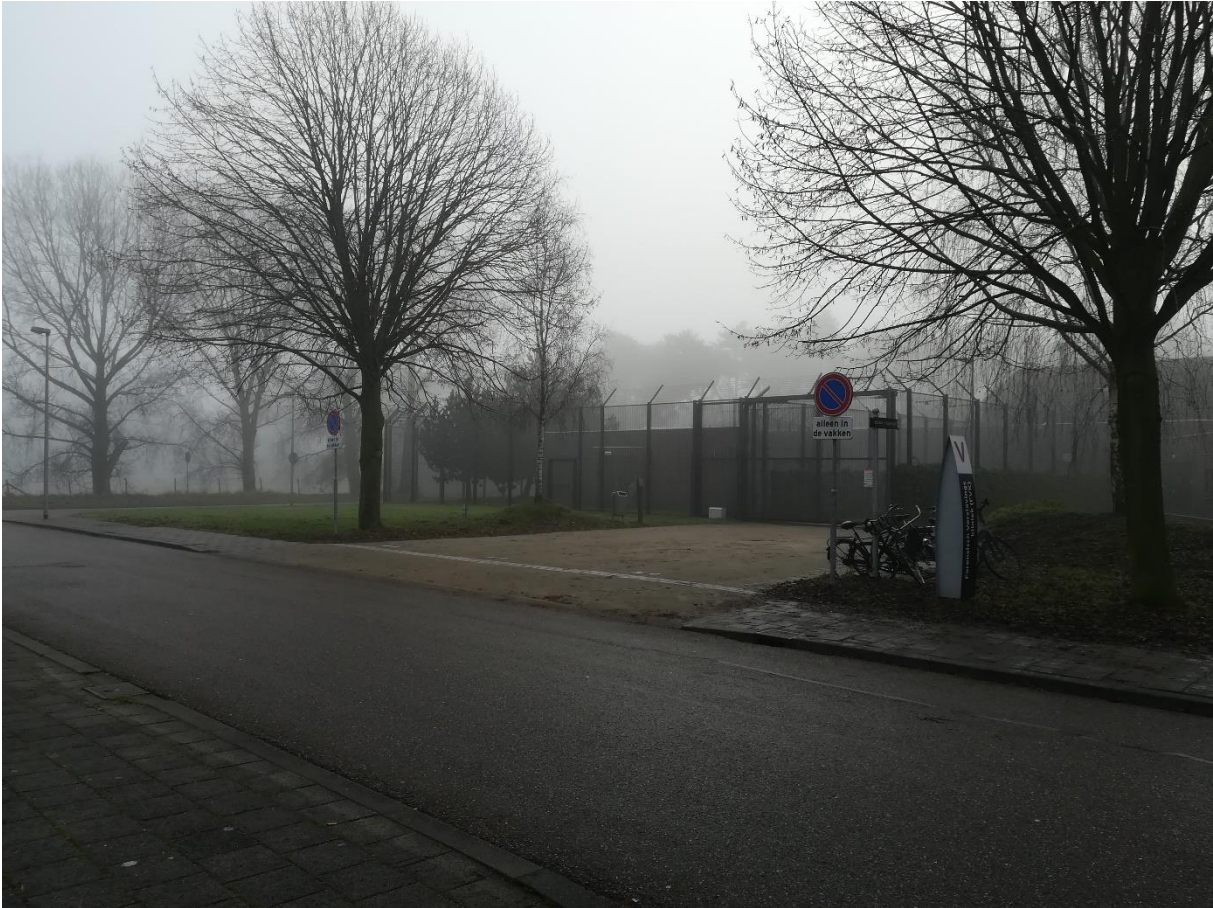
11. Gebouw V (Kliniek)

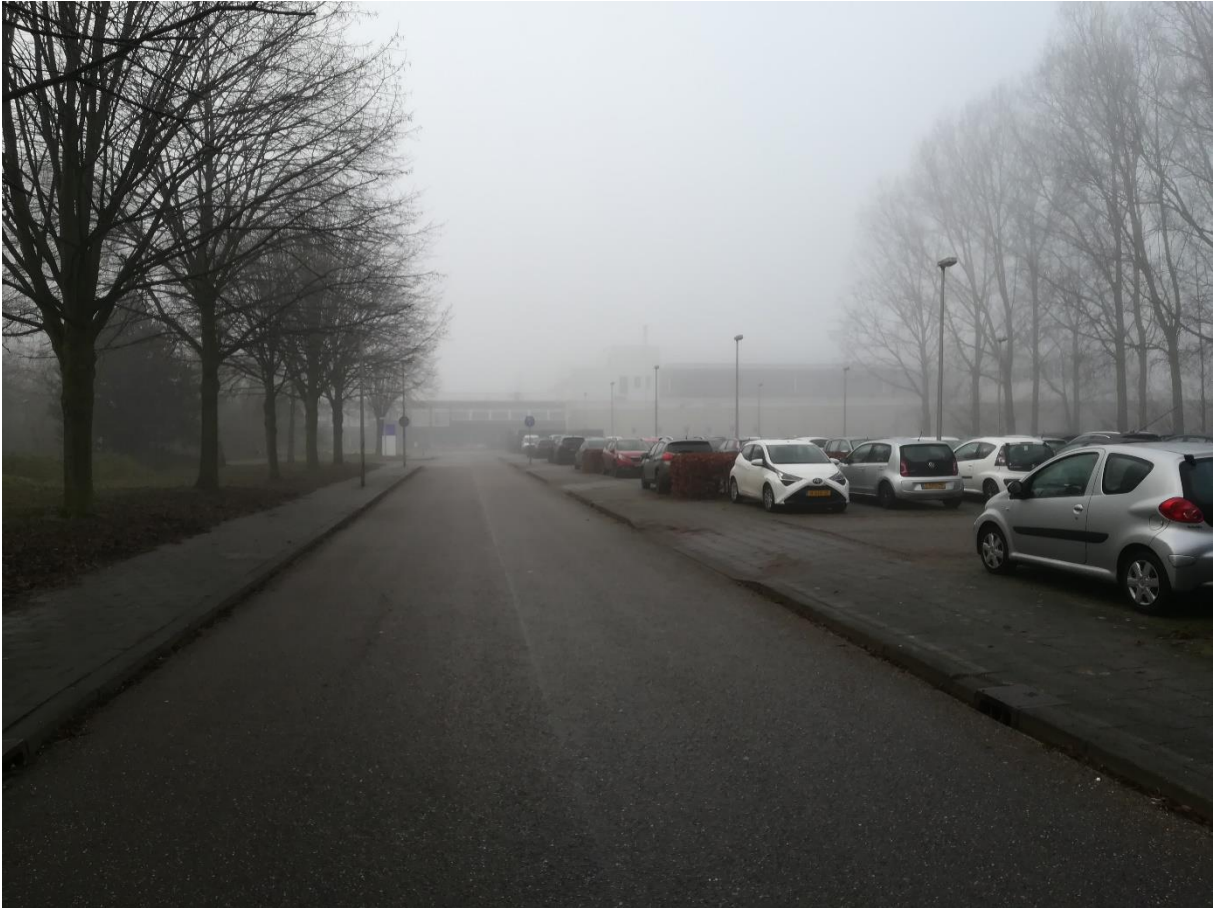
12. TBS-kliniek en parkeerplaats

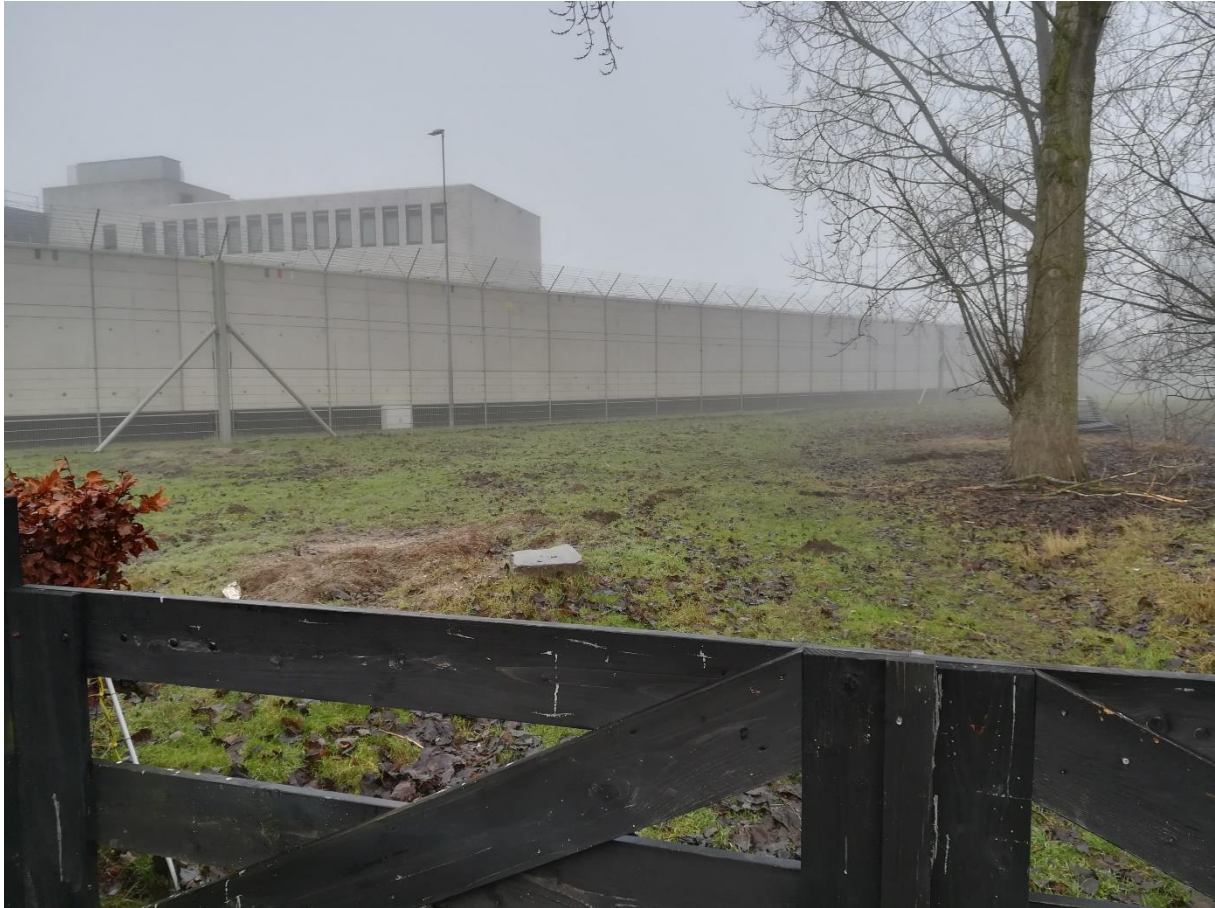
13. TBS-kliniek en terrein met bomen (locatie voormalige boomgaard)

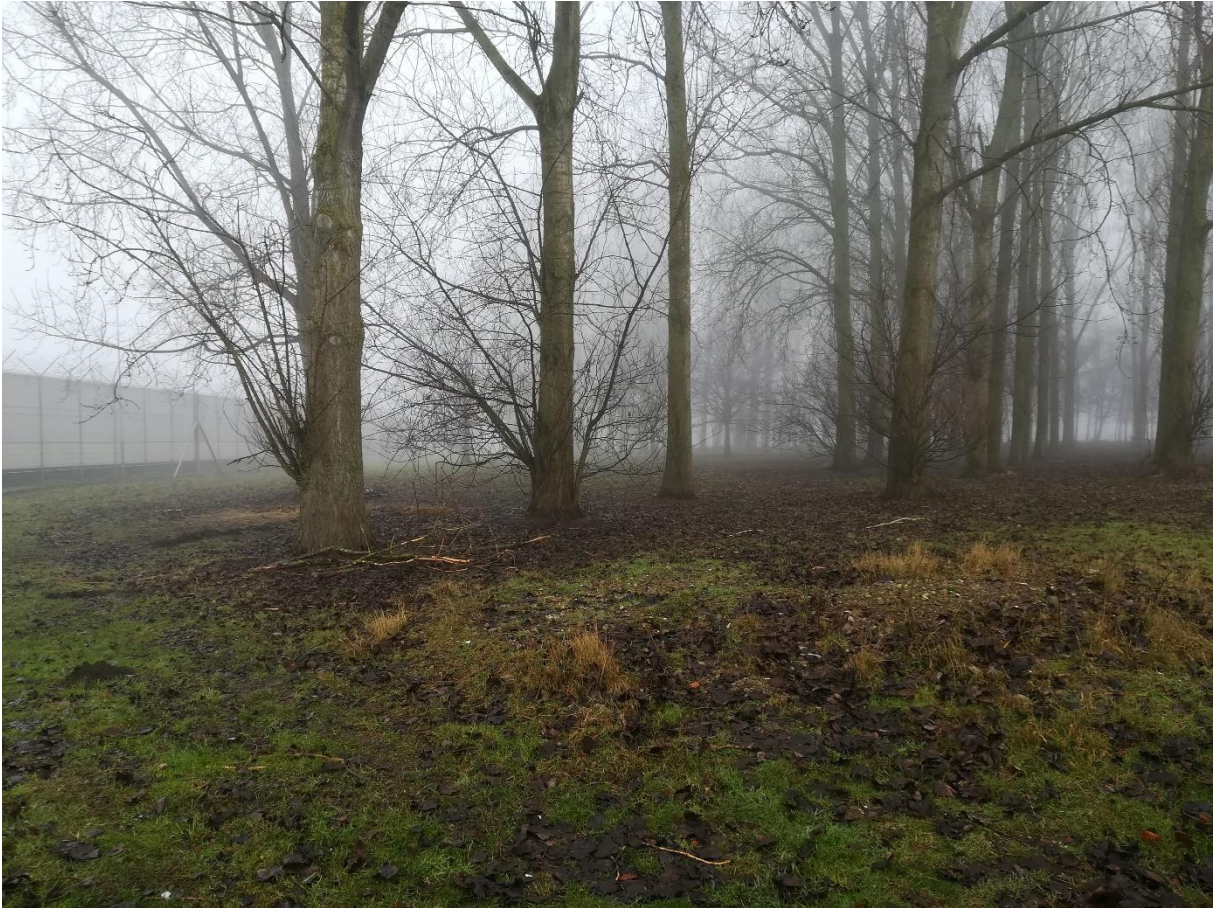
14. Locatie voormalige boomgaard naast TBS-kliniek

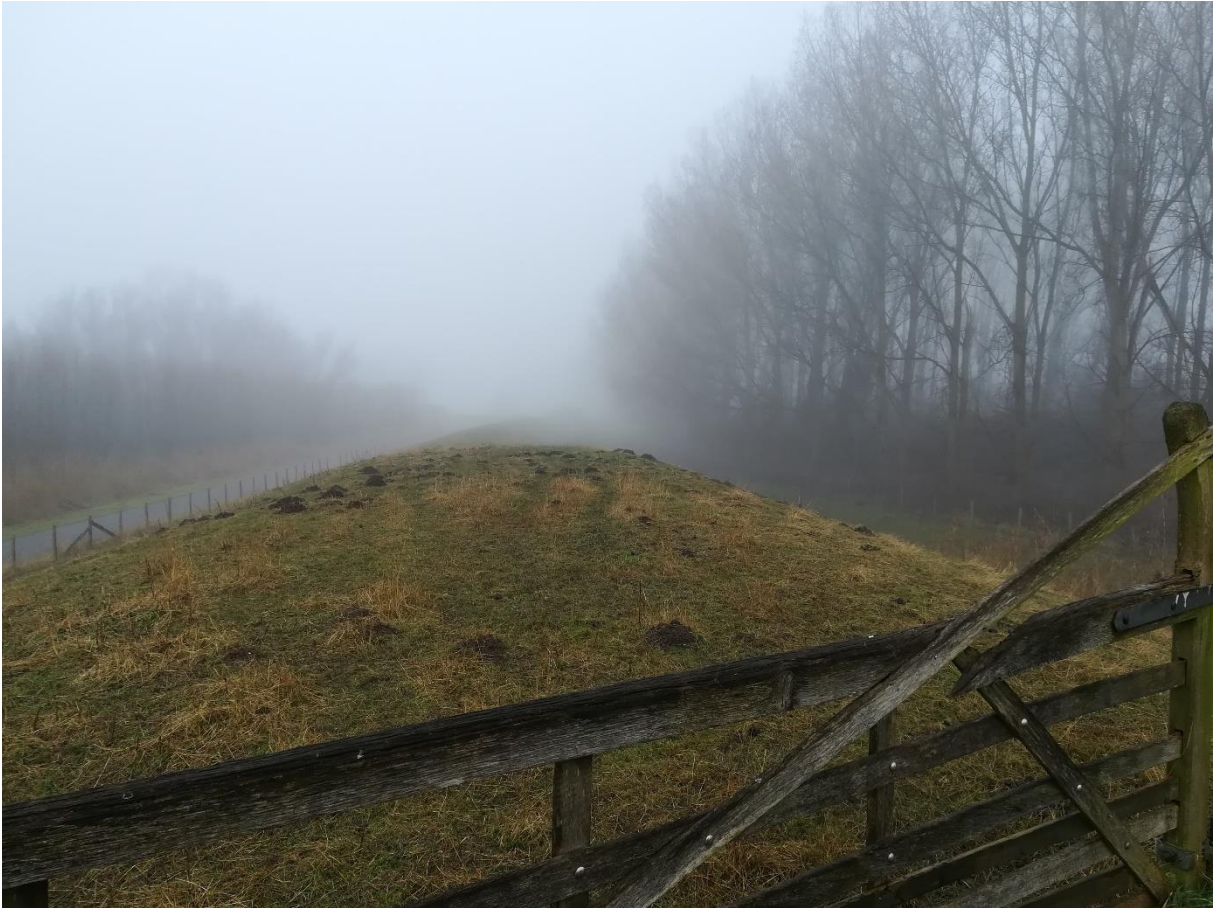
17. *Dijk Oude Maas*

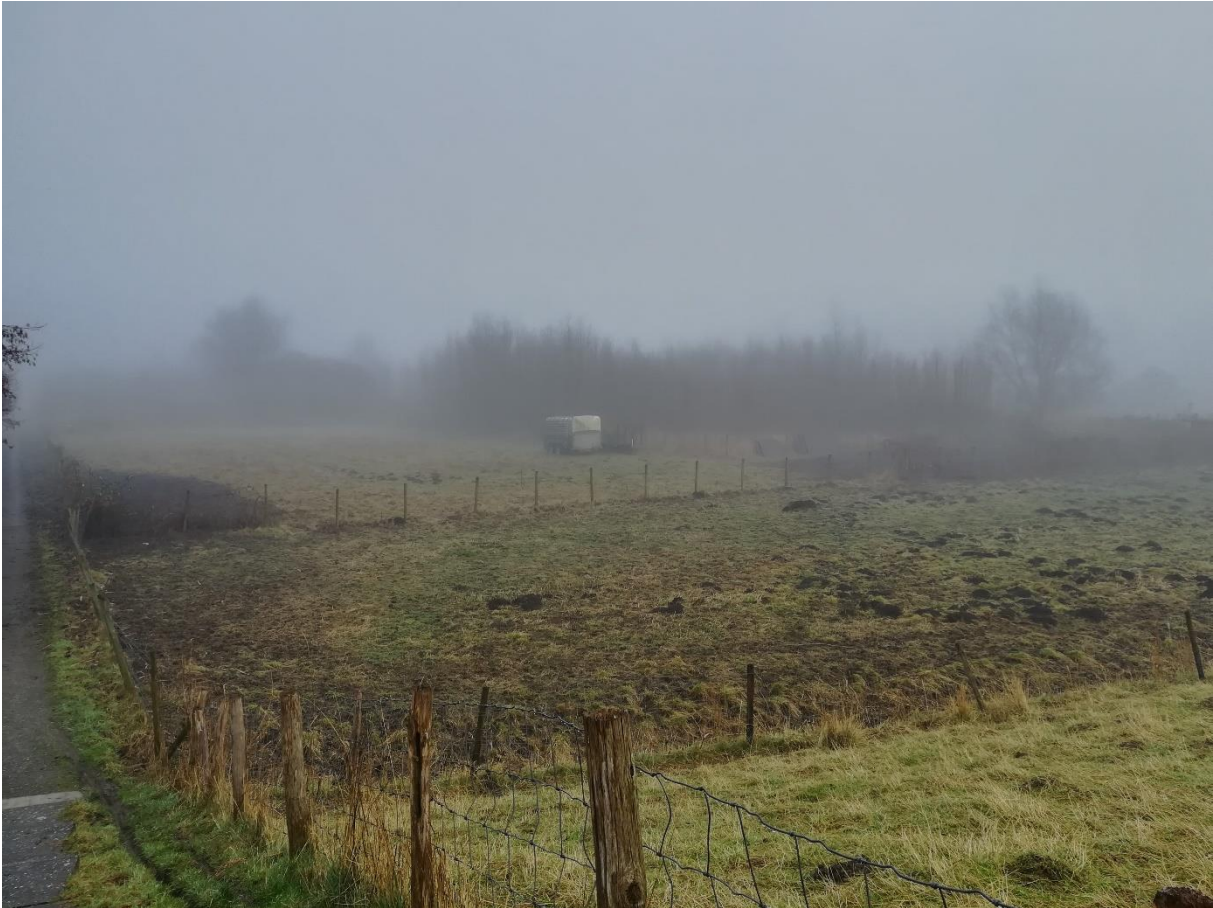
18. *Dijk Oude Maas*

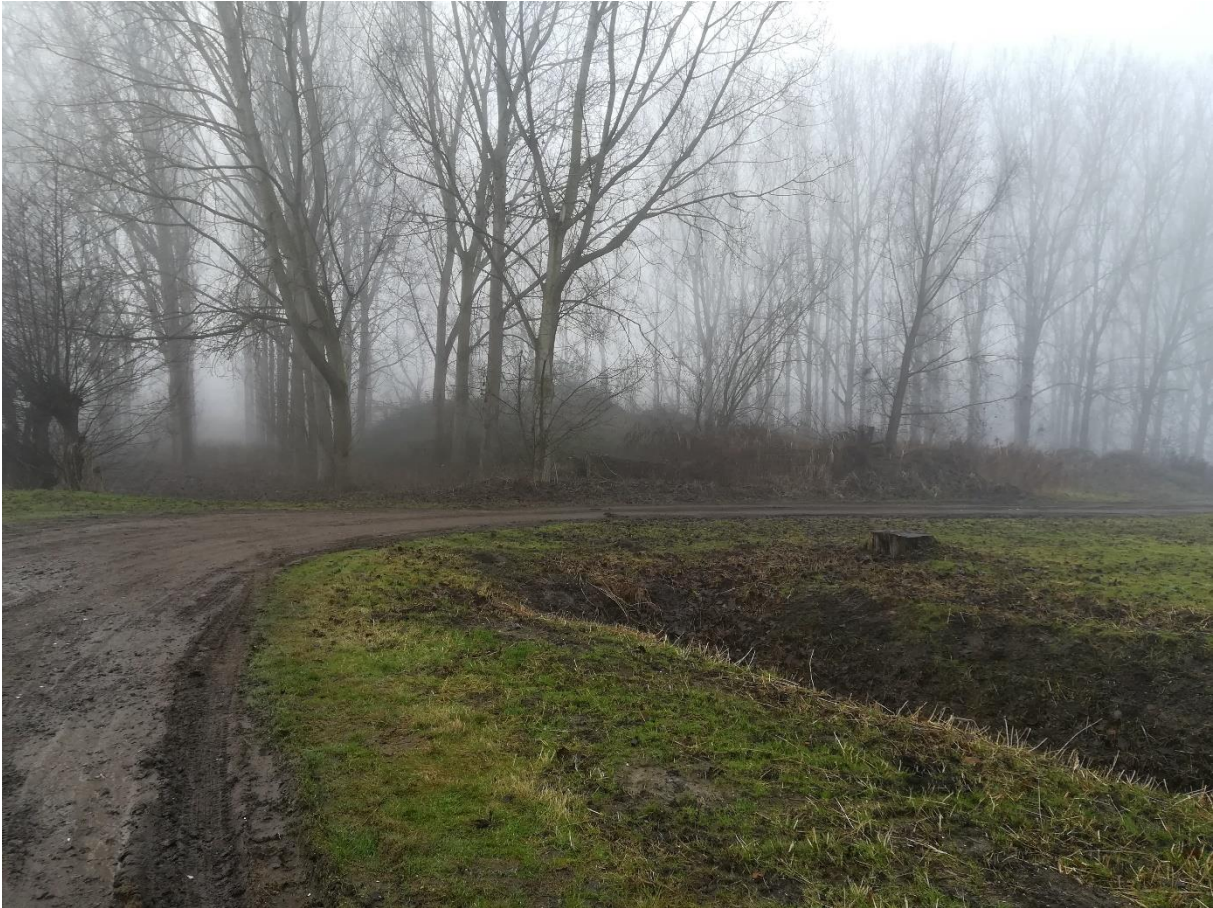
19. Weilandjes ten oosten van Milieupark

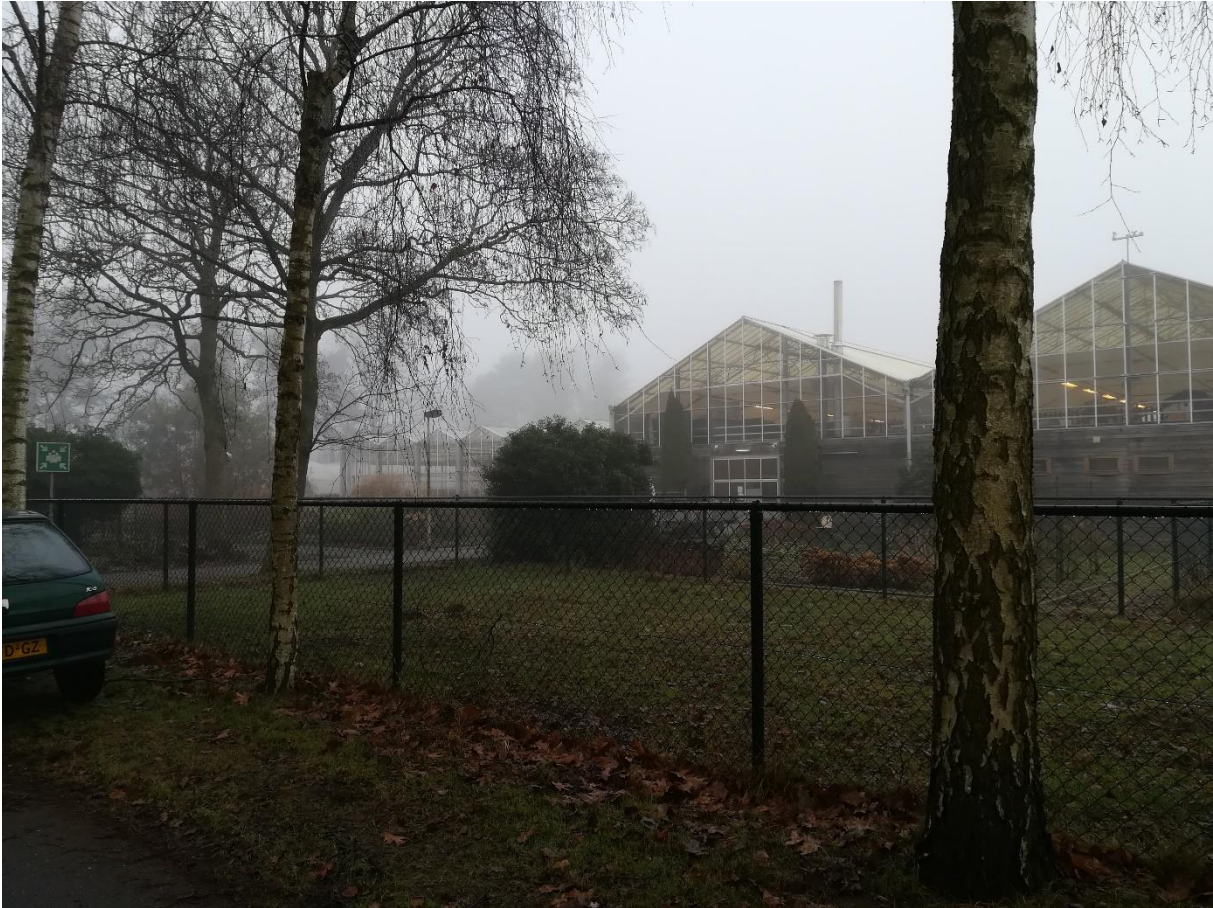
26. *Gebouw C (Bloemisterij)*

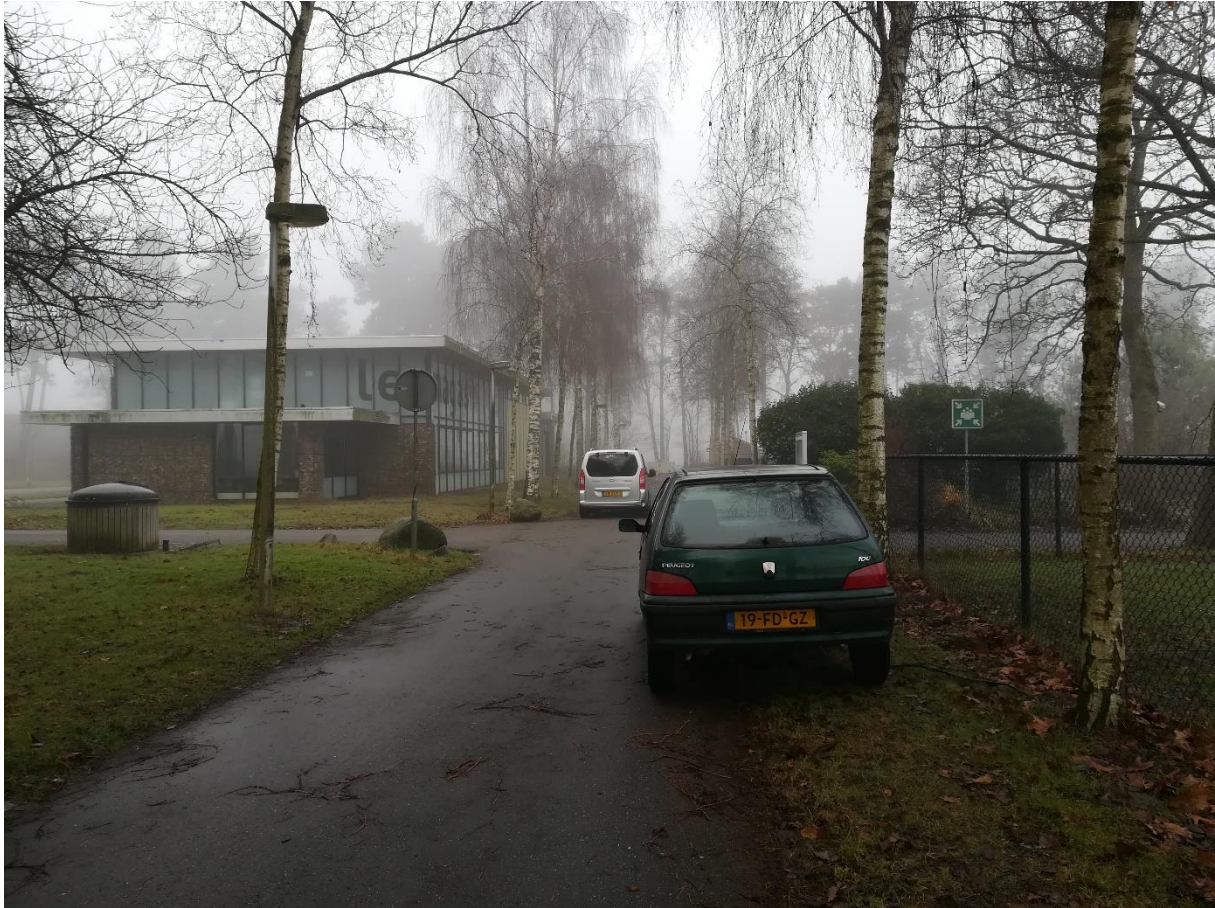
27. *Gebouw C (Bloemisterij)*

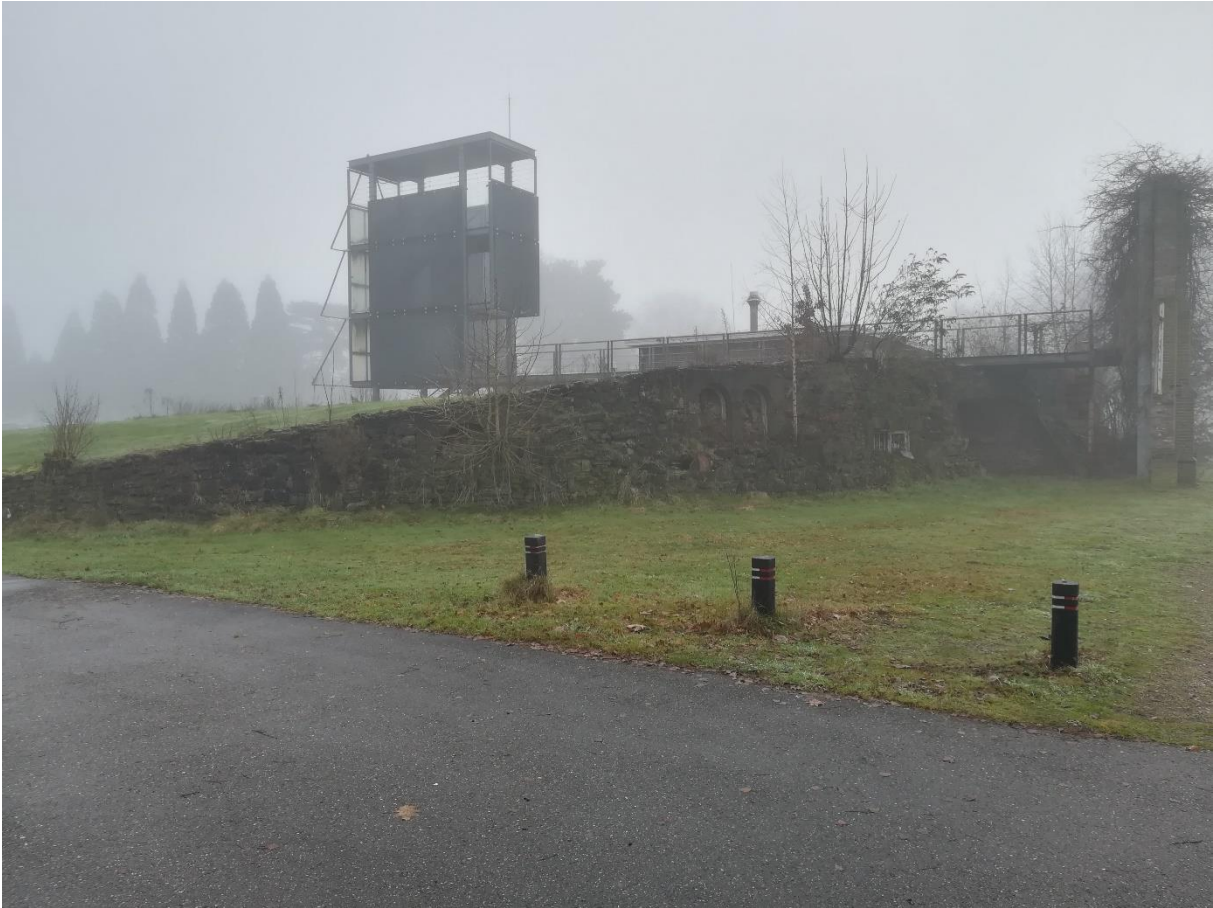
28. *Gebouw D (Vastgoed Groen & Terreinen), rechts ligt de Bloemisterij*

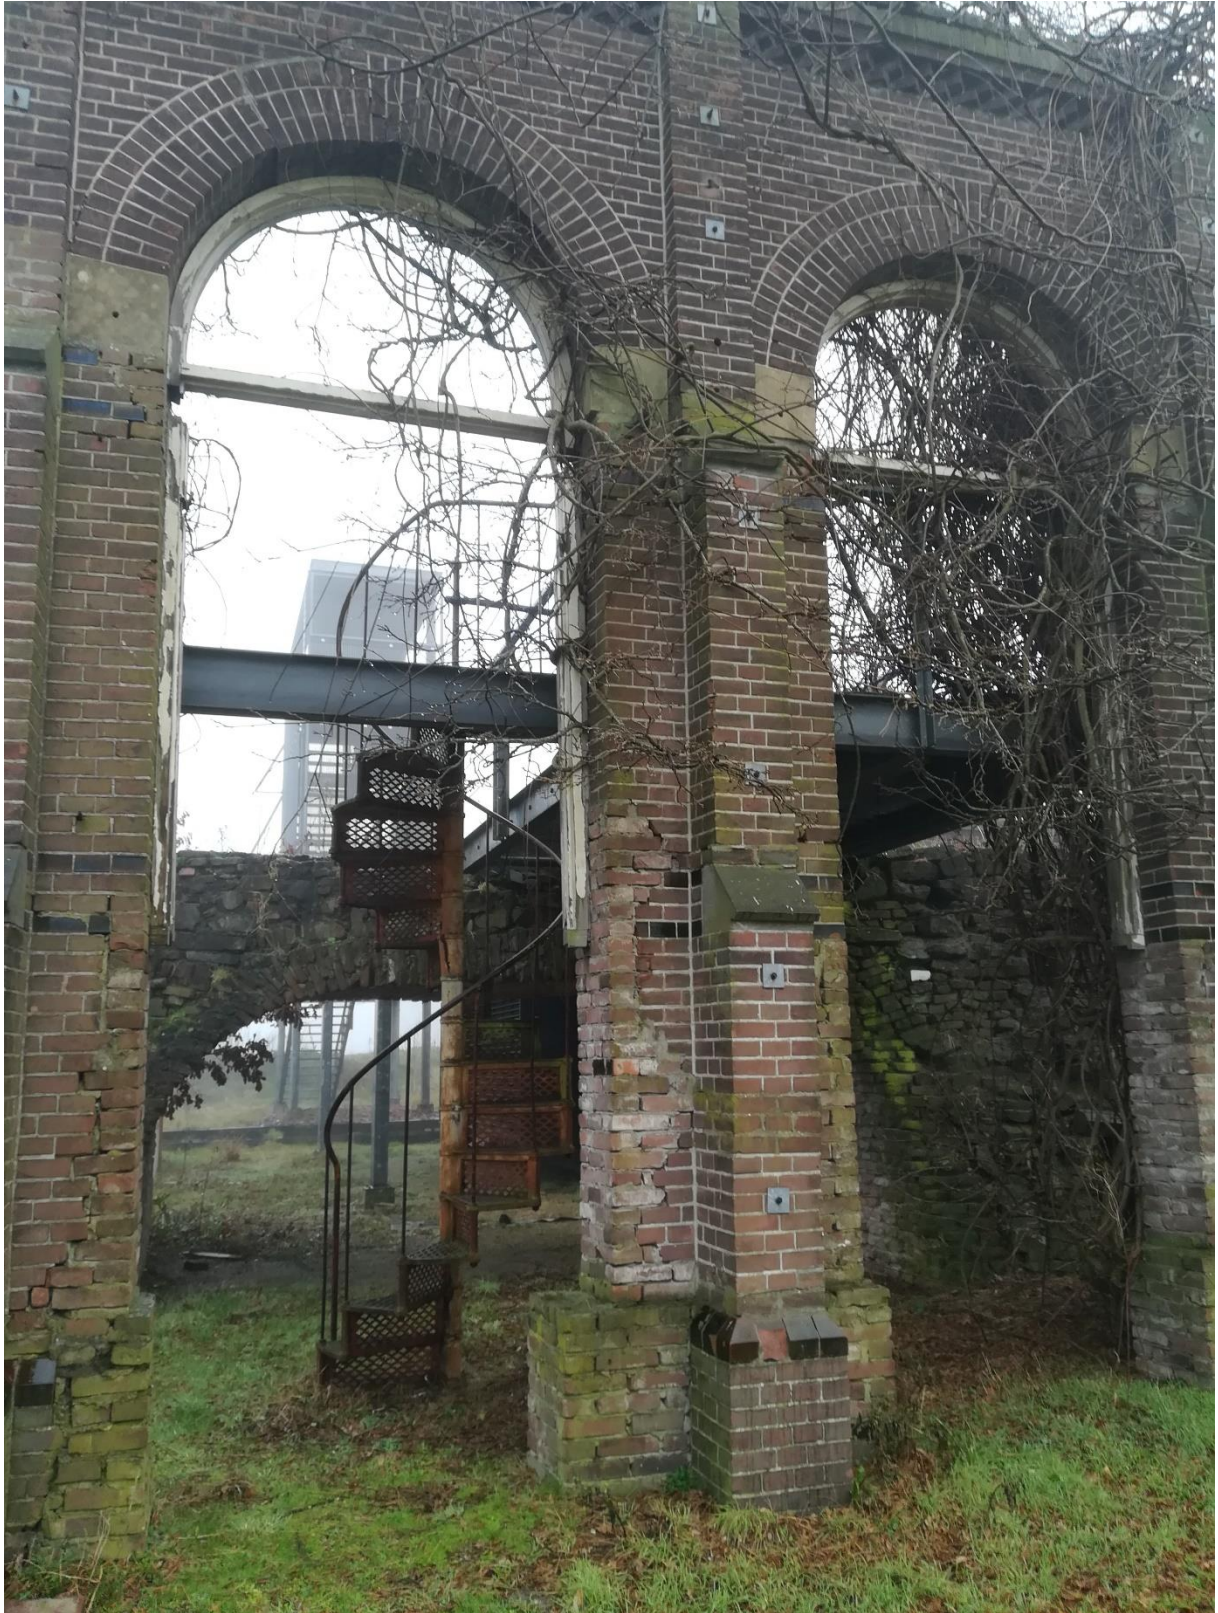
30. Monument Maasoord 1908 direct ten oosten van de Bloemisterij, met halfverhardingspad

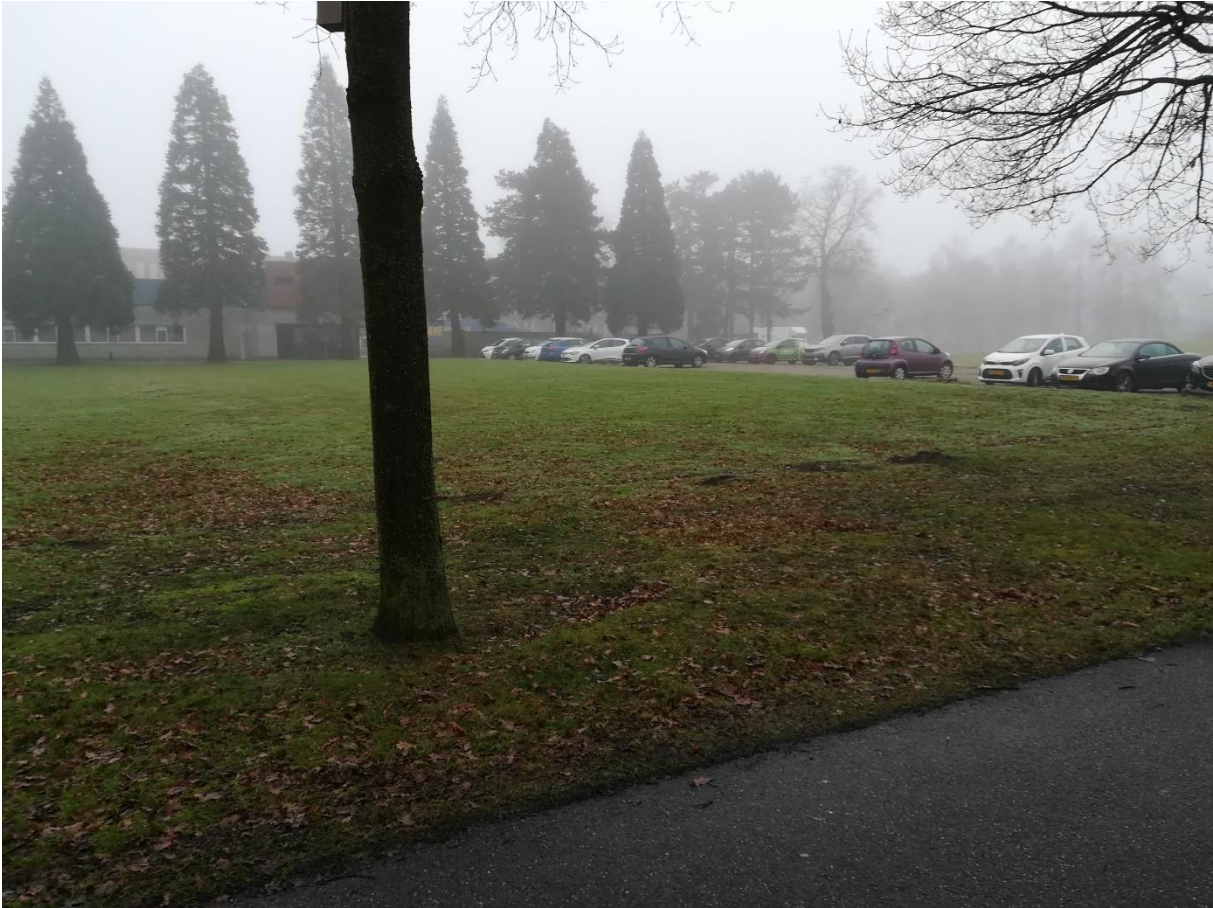
40. Achter bomenrij gebouw K

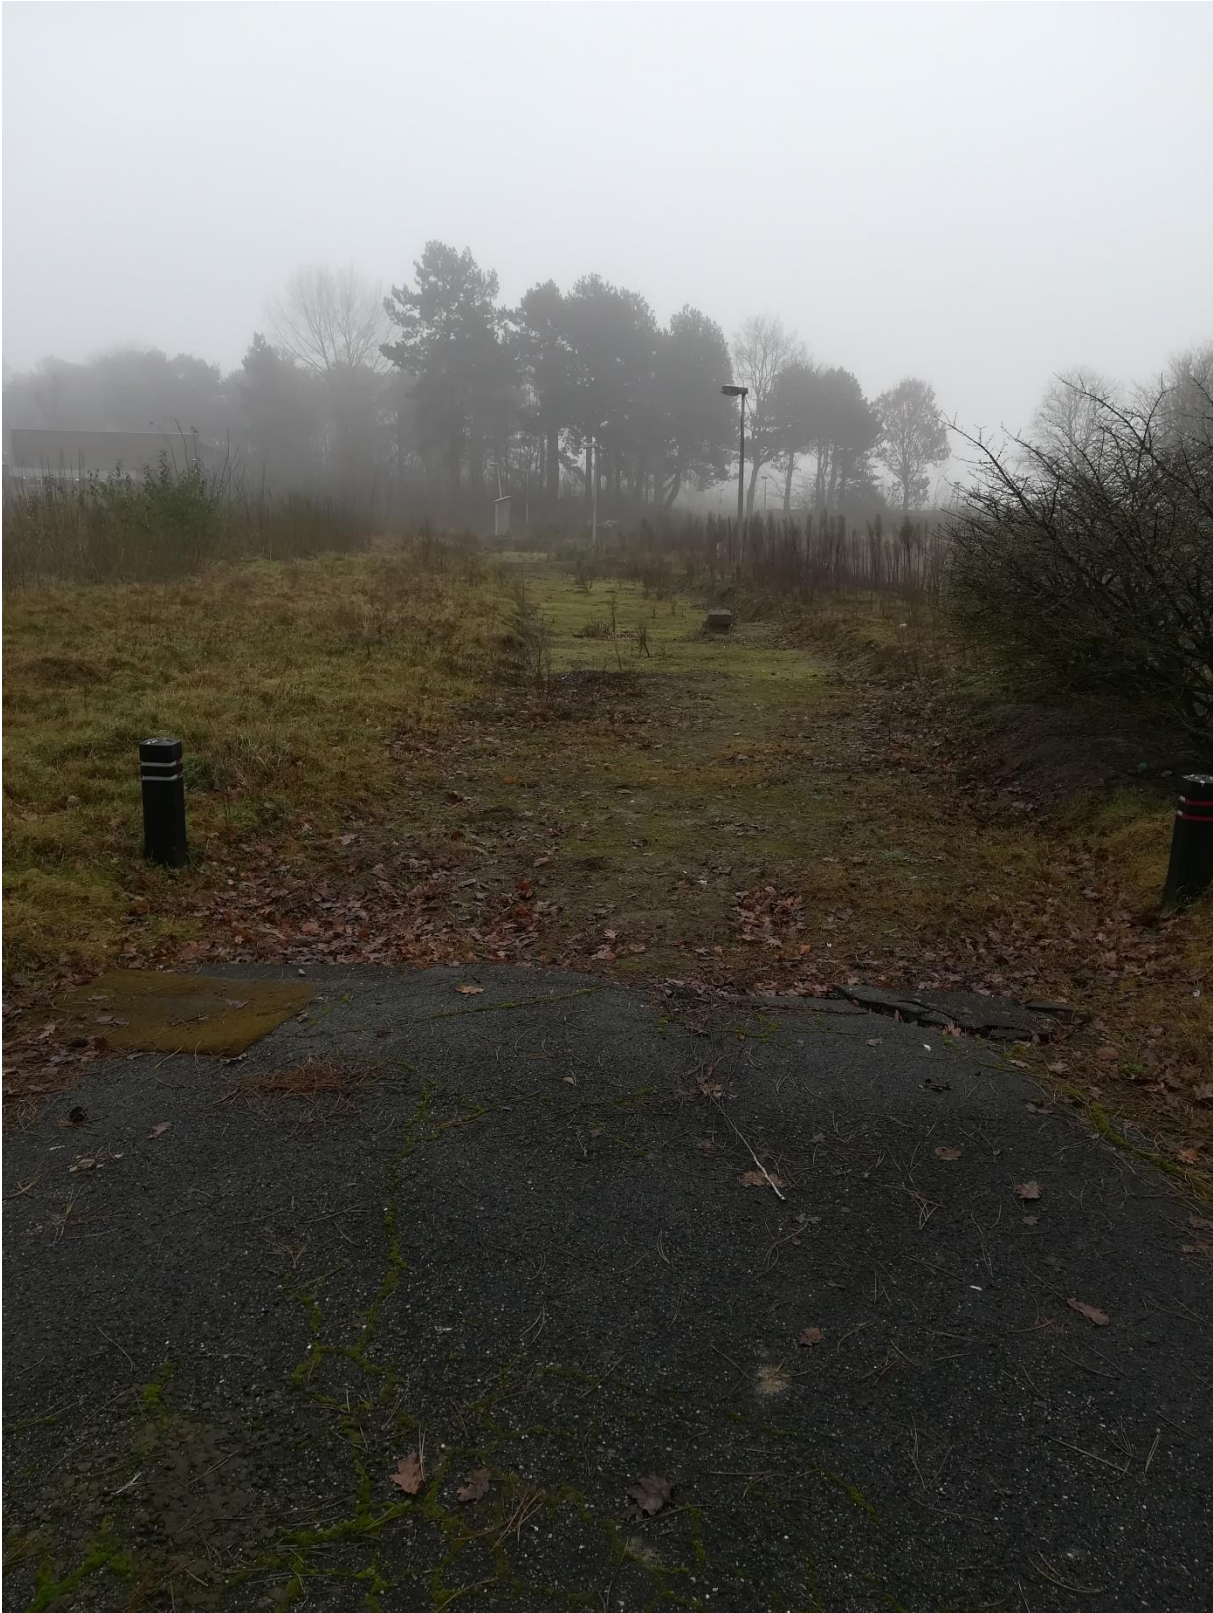
41. Groen en parkeerplaats ten westen van gebouw K (Totaal Vers)
